Gemeinde Barsbüttel, Ortsteil Stellau, Schulstraße, B-Plan 4.11

Untersuchung des Zustands, der Erhaltenswürdigkeit und der Erhaltbarkeit der Bäume an der Straße und an der Grenze zum Grundstück Nr. 4

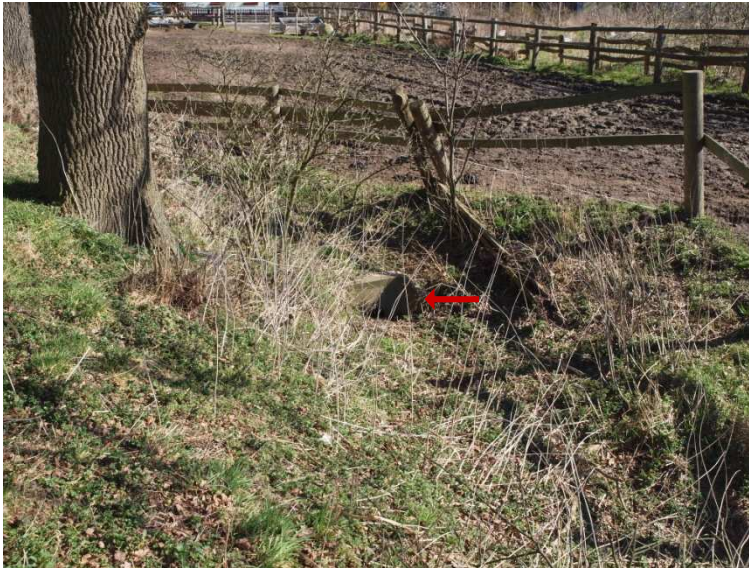
Eine Rohrleitung, die wahrscheinlich parallel zu der Eichenreihe dicht neben den Stämmen verläuft.

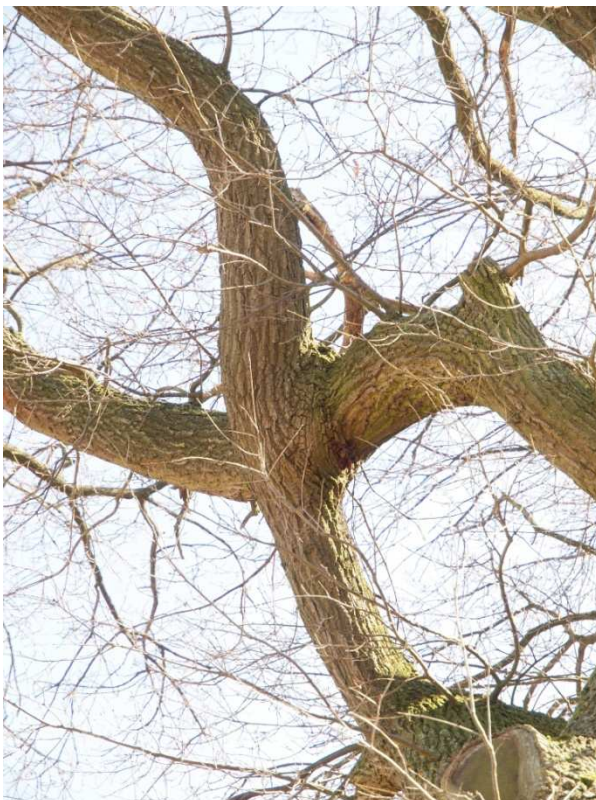
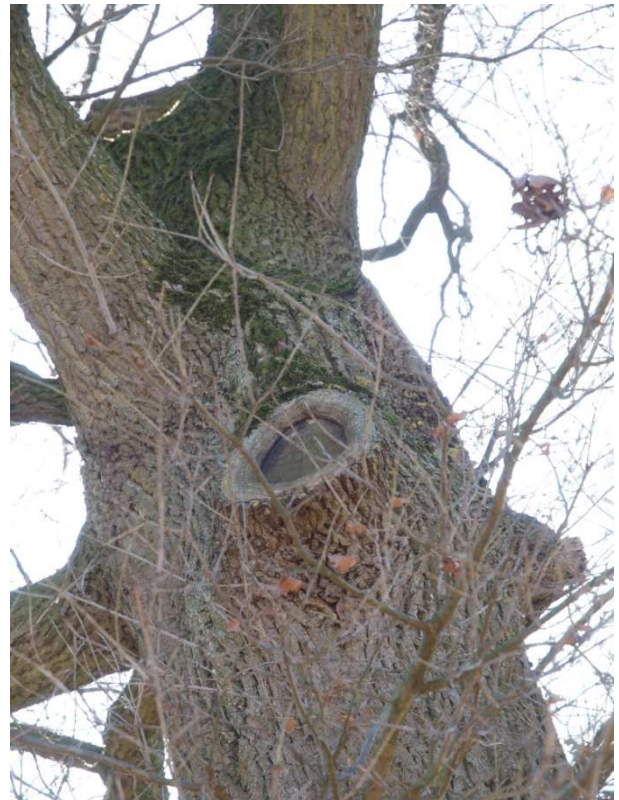
Die erste Eiche

Die Eiche ist gesund und vital. Zwei Starkäste mit 25 und 30 cm Durchmesser sind miteinander verwachsen. Zurzeit scheint die Verbindung stabil zu sein. Sollte sich die Verbindung wieder lösen, müssen die Äste wahrscheinlich entlastet werden. In der Krone sind in normalem Umfang Totäste mit bis zu acht Zentimeter Durchmesser vorhanden. Sie können abbrechen und herabfallen. Im Rahmen einer Kronenpflege müssen die toten Äste entfernt werden, bevor die Fläche unter der Krone genutzt wird.

In der Krone wurden zu verschiedenen Zeiten Starkäste abgenommen. Auf der Seite zum Grundstück sind zwei Schnittstellen mit bis zu dreißig Zentimeter Durchmesser an den Rändern überwallt. Auf der Südseite ist eine Schnittstelle mit etwa vierzig Zentimeter Durchmesser vollständig zugewachsen. Die Schnittflächen sind so groß, dass aus dem offen liegenden Holz Faulstellen entstehen werden oder schon entstanden sind. Die Faulstellen werden die Reststandzeit der Bäume verkürzen. Sie werden sich aber erst nach vielen Jahrzehnten, vielleicht auch erst nach mehr als hundert Jahren soweit ausgebreitet haben, dass statische Probleme entstehen können.

Zwei zusammengewachsene Starkäste und eine der zu großen Schnittstellen.

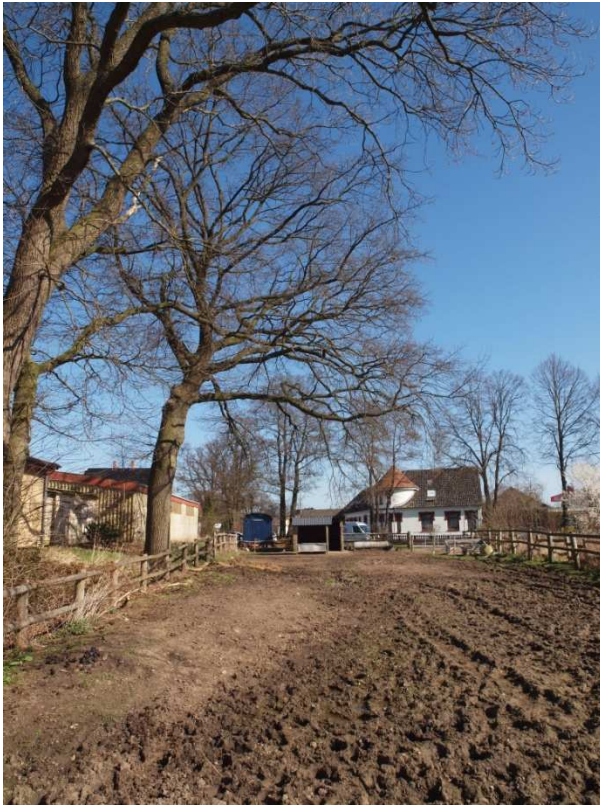
Der Kronenradius nach Süden beträgt elf Meter. Wenn die Eichen stehenbleiben können und die Zufahrt wie geplant gebaut wird, muss das Lichtraumprofil über der Fahrbahn und vielleicht auch über den Parkplätzen freigeschnitten werden. Wie hoch die Krone aufgeastet werden muss, hängt von der Höhe der befestigten Fläche ab. Wahrscheinlich müssen bei der ersten Eiche einige Äste mit bis zu zehn Zentimeter Durchmesser und ein Ast mit 15 cm Durchmesser abgenommen werden. Das Abnehmen von Ästen mit bis zu zehn Zentimeter Durchmesser ist zulässig. Wenn stärkere Äste abgenommen werden müssen, entsteht die gleiche Situation, wie bei den vorhandenen zu großen Schnittflächen. Aus den Schnittflächen werden Faulstellen entstehen. Bis sie den Baum aber nachhaltig beeinträchtigen wird eine lange Zeit vergehen.

Das Lichtraumprofil müsste über der Zufahrt freigeschnitten werden.

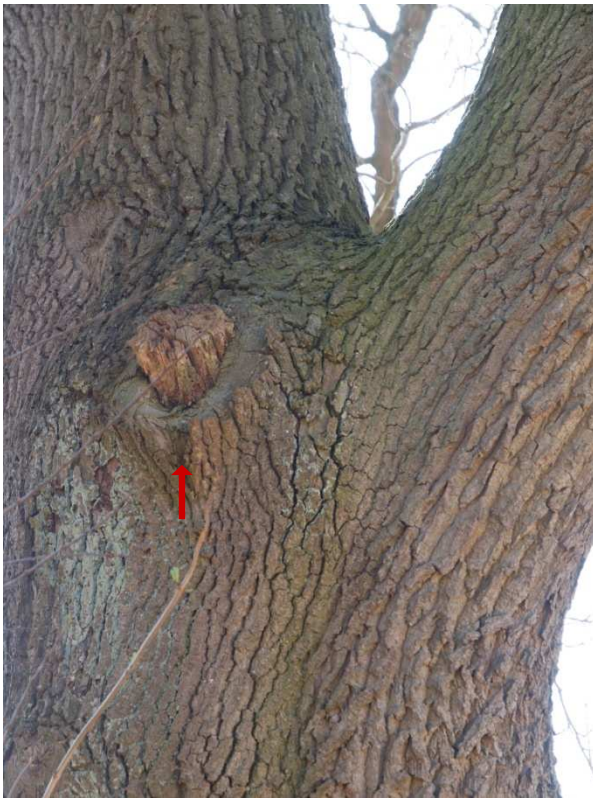
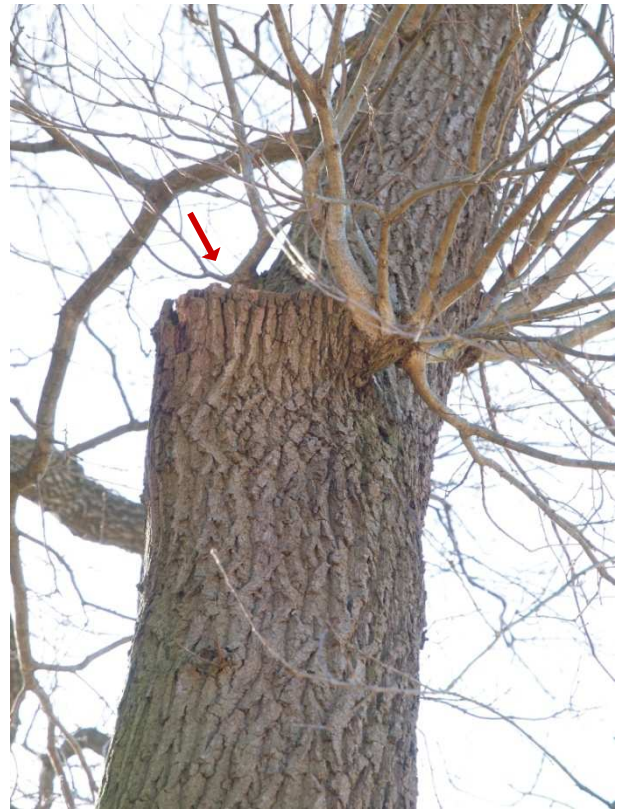
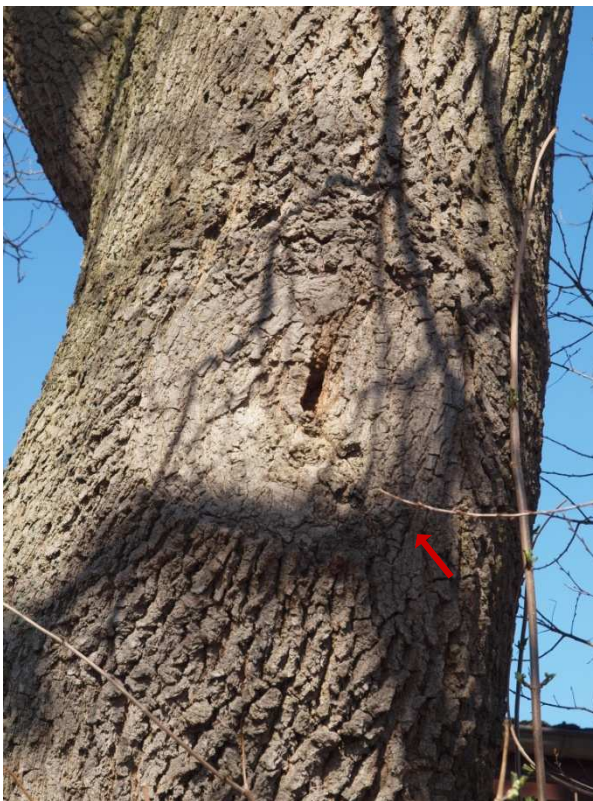
Die dritte Eiche

Verschiedene Schnittstellen.

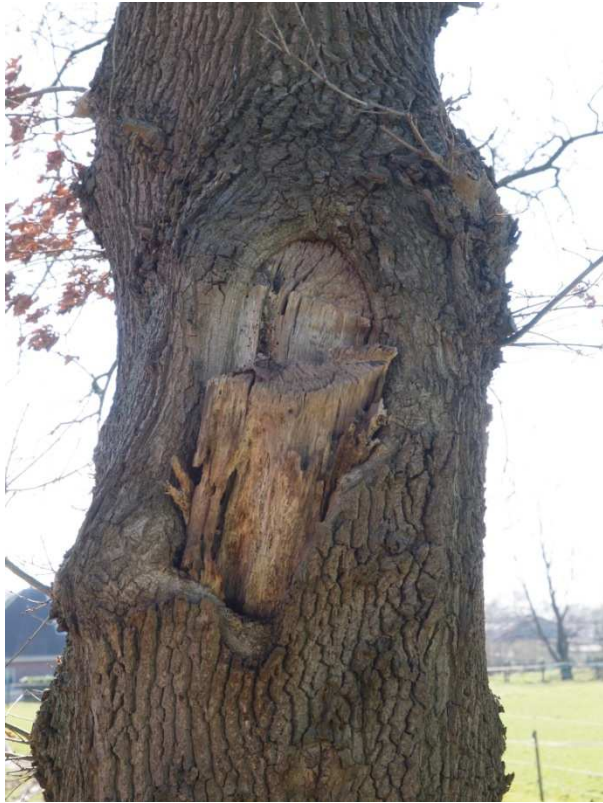
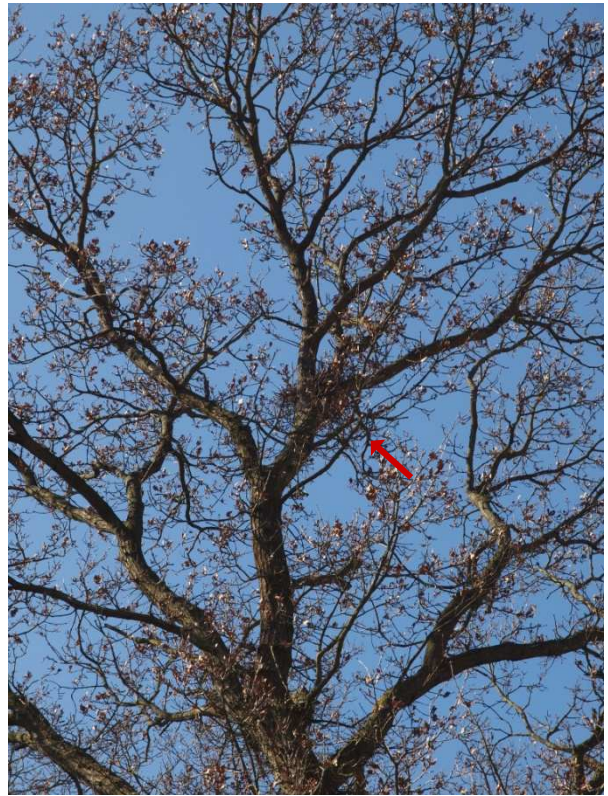
Die vierte Eiche

Am Stamm ist eine 70x30 cm große Abrissfläche vorhanden. Der Stamm klingt unter dieser Fläche beim Abklopfen mit einem Schonhammer zum Teil hohl. Hinweise auf in der Höhlung brütende Vögel waren nicht zu erkennen. Ob die Höhlung von Fledermäusen oder geschützten Insekten genutzt wird, müsste von Biologen untersucht werden. In dem offen liegenden Holz sind Bohrlöcher mit einem halben Zentimeter Durchmesser vorhanden.

Eine ältere Abbruchfläche. Pfeil: Ein Nest in der Krone.

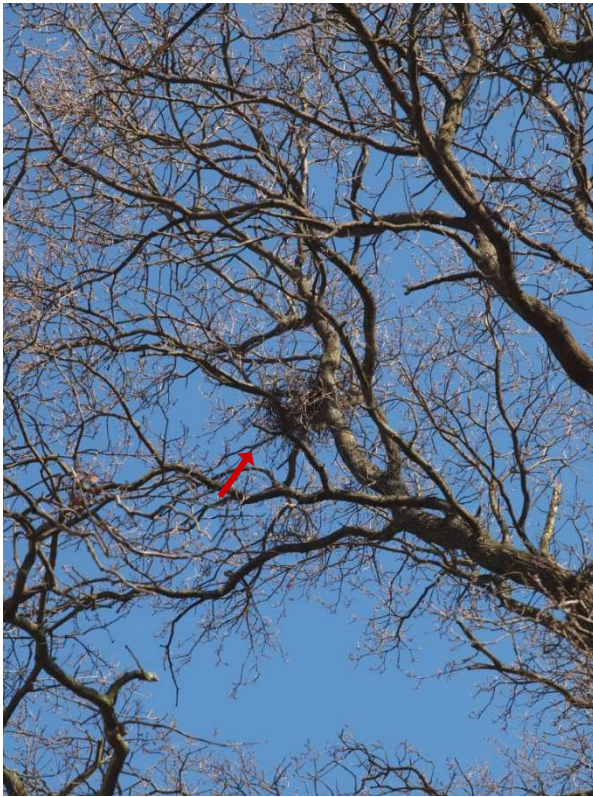
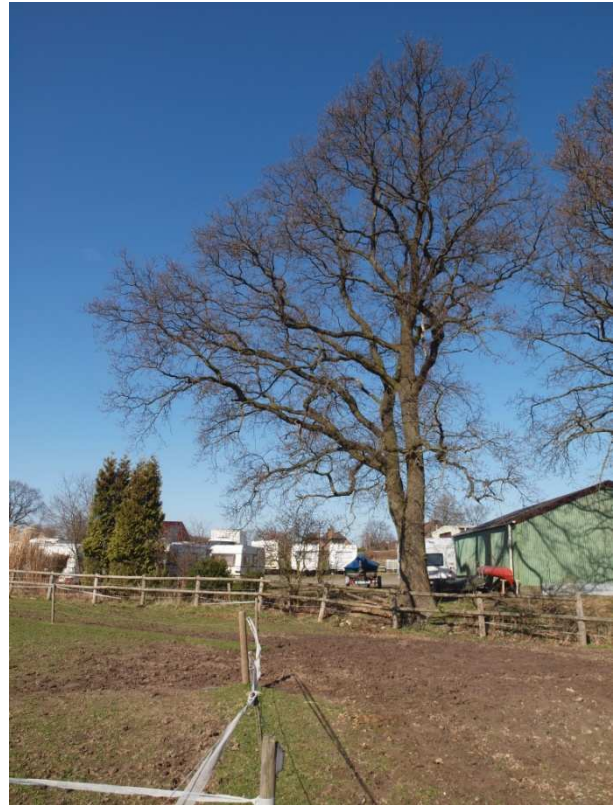
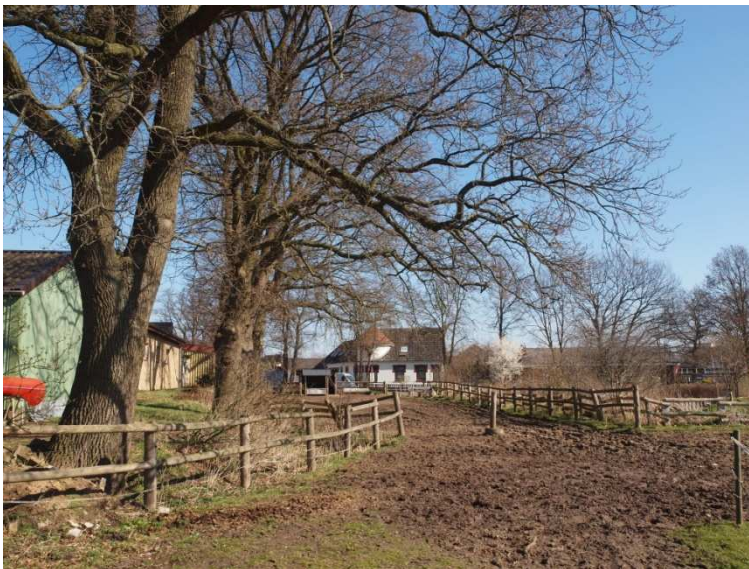
Die fünfte Eiche

Ein Nest in der Krone und das Lichtraumprofil über der geplanten Zufahrt und über dem Baugrundstück.

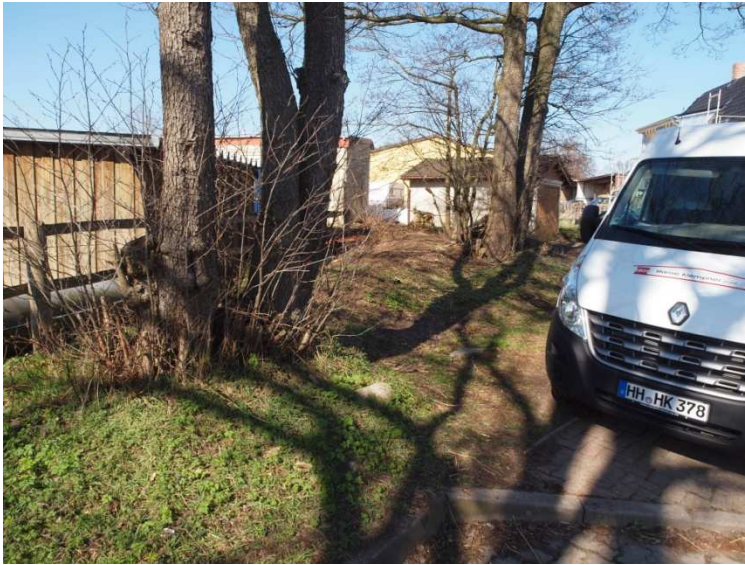
Die Erlen Nr. 6 und 7 stehen auf einem Wall.

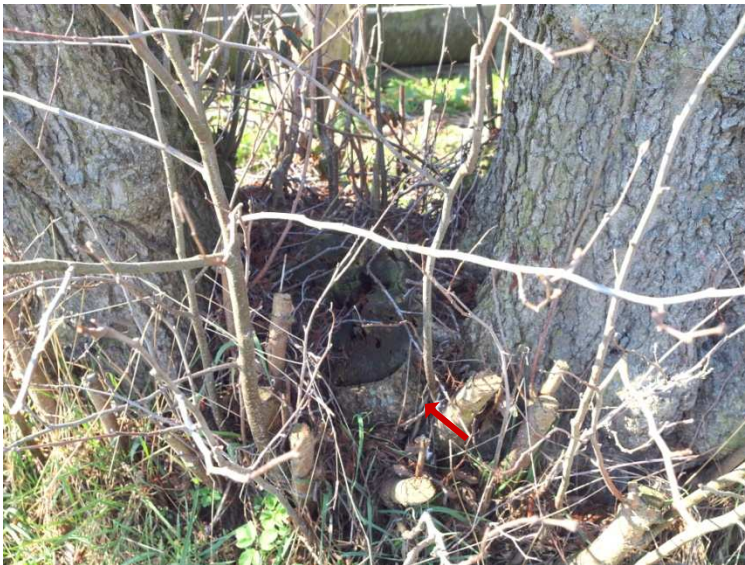
Erle Nr. 7

Die Schnittstelle von einem vierten Grundstamm.

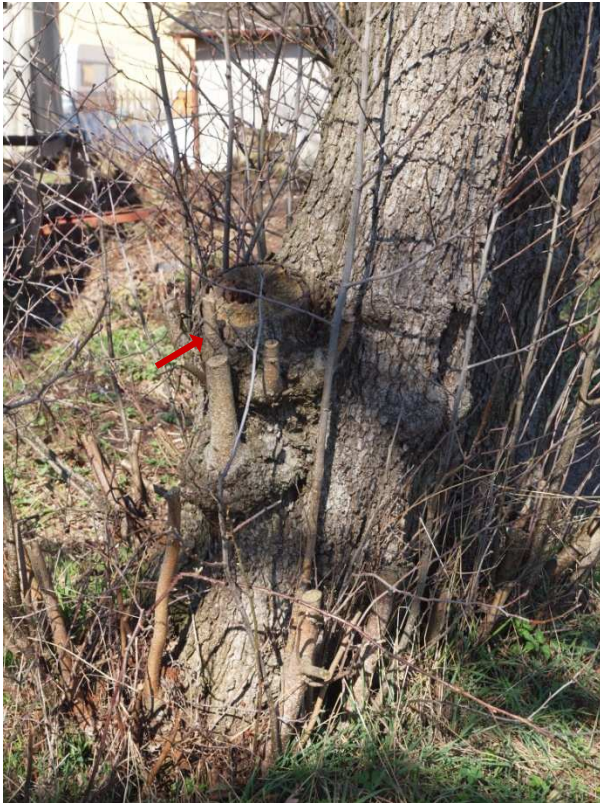
Eine größere Schnittstelle an einem Stamm.

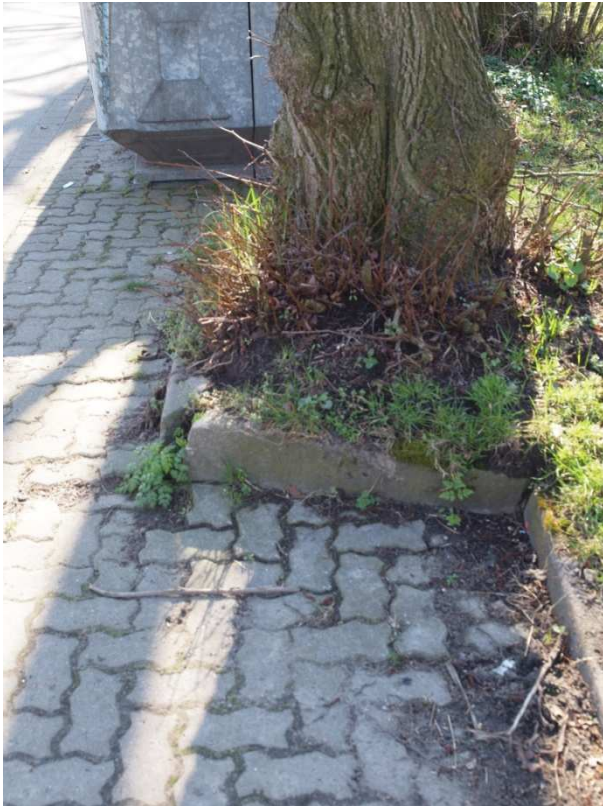
Die Linde Nr. 8

Durch Wurzeln angehobene Bordsteine und angehobenes Pflaster.

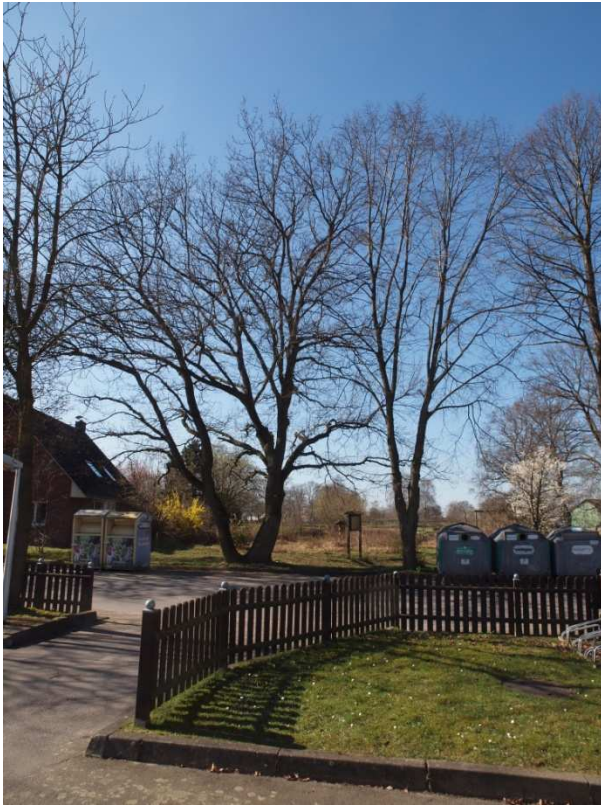
Die Linde Nr. 10

Auch bei dieser Linde ist der Abstand zwischen dem Bordstein auf der Seite zur Fahrbahn gering. Er beträgt nur zwanzig Zentimeter. Die Bordsteine und das Pflaster wurden durch Wurzeln angehoben. Die Schäden würden durch das Wachstum der Linde zunehmen. Die Baumscheibe sollte bis an die Fahrbahn heran erweitert werden.

Durch Wurzeln angehobene Bordsteine und angehobenes Pflaster.

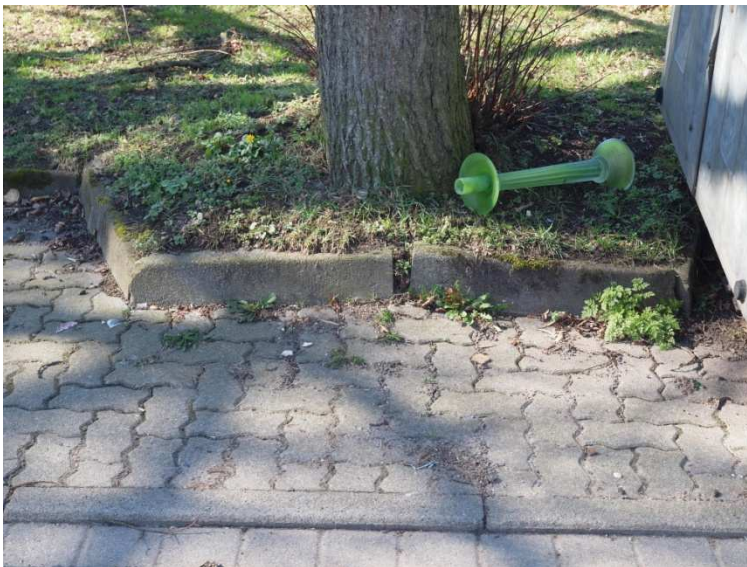
Eiche Nr. 11

Durch Wurzeln angehobene Bordsteine und angehobenes Pflaster.

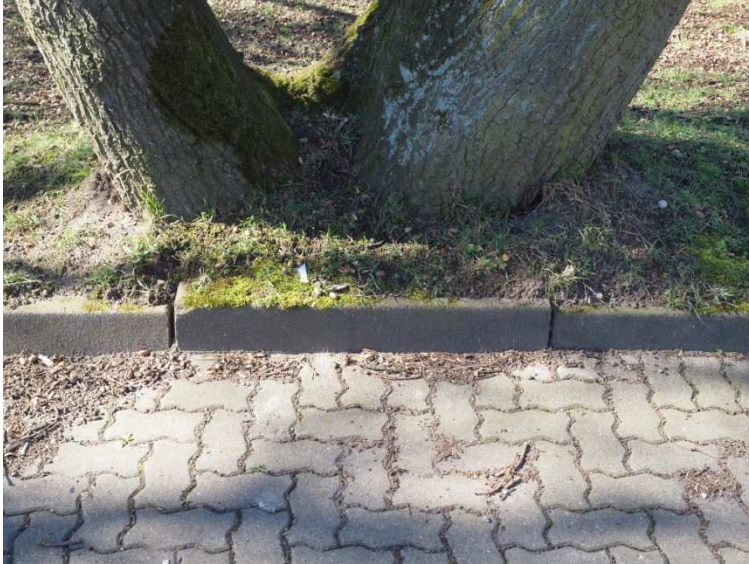
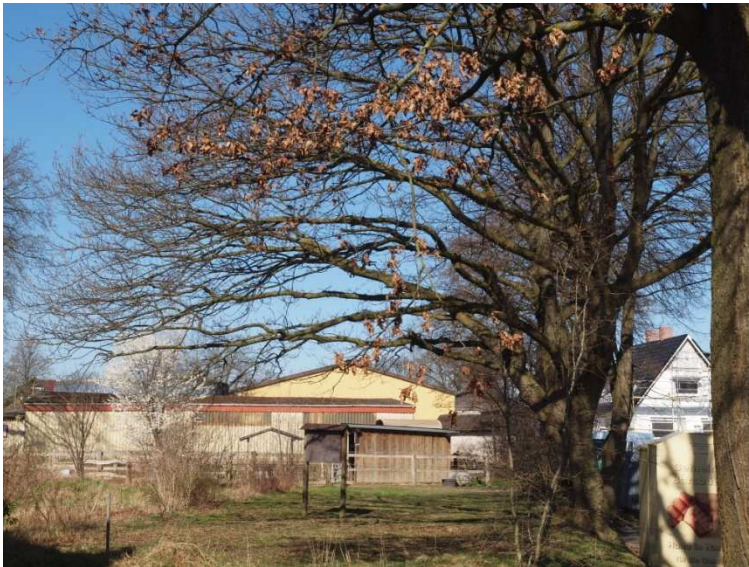
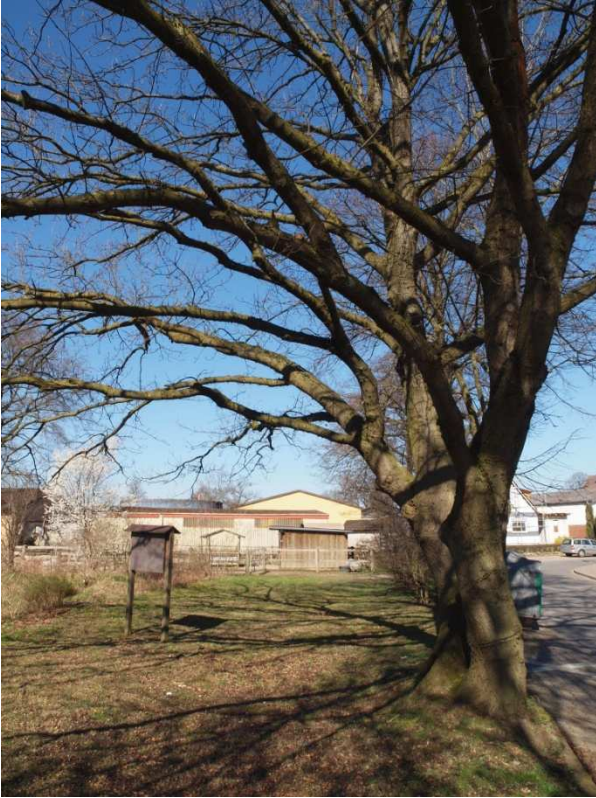
Oben und nächste Seite: Der niedrige Kronenansatz und die weit über das Grundstück bis über das Baufeld gewachsene Krone.
