Verkehrssicherheitsgutachten
Blutbuche
Liegenschaft: Hamburger Straße 102
22949 Ammersbek

Gemeinde Ammersbek
Der Bürgermeister
Am Gutshof 3
22949 Ammersbek

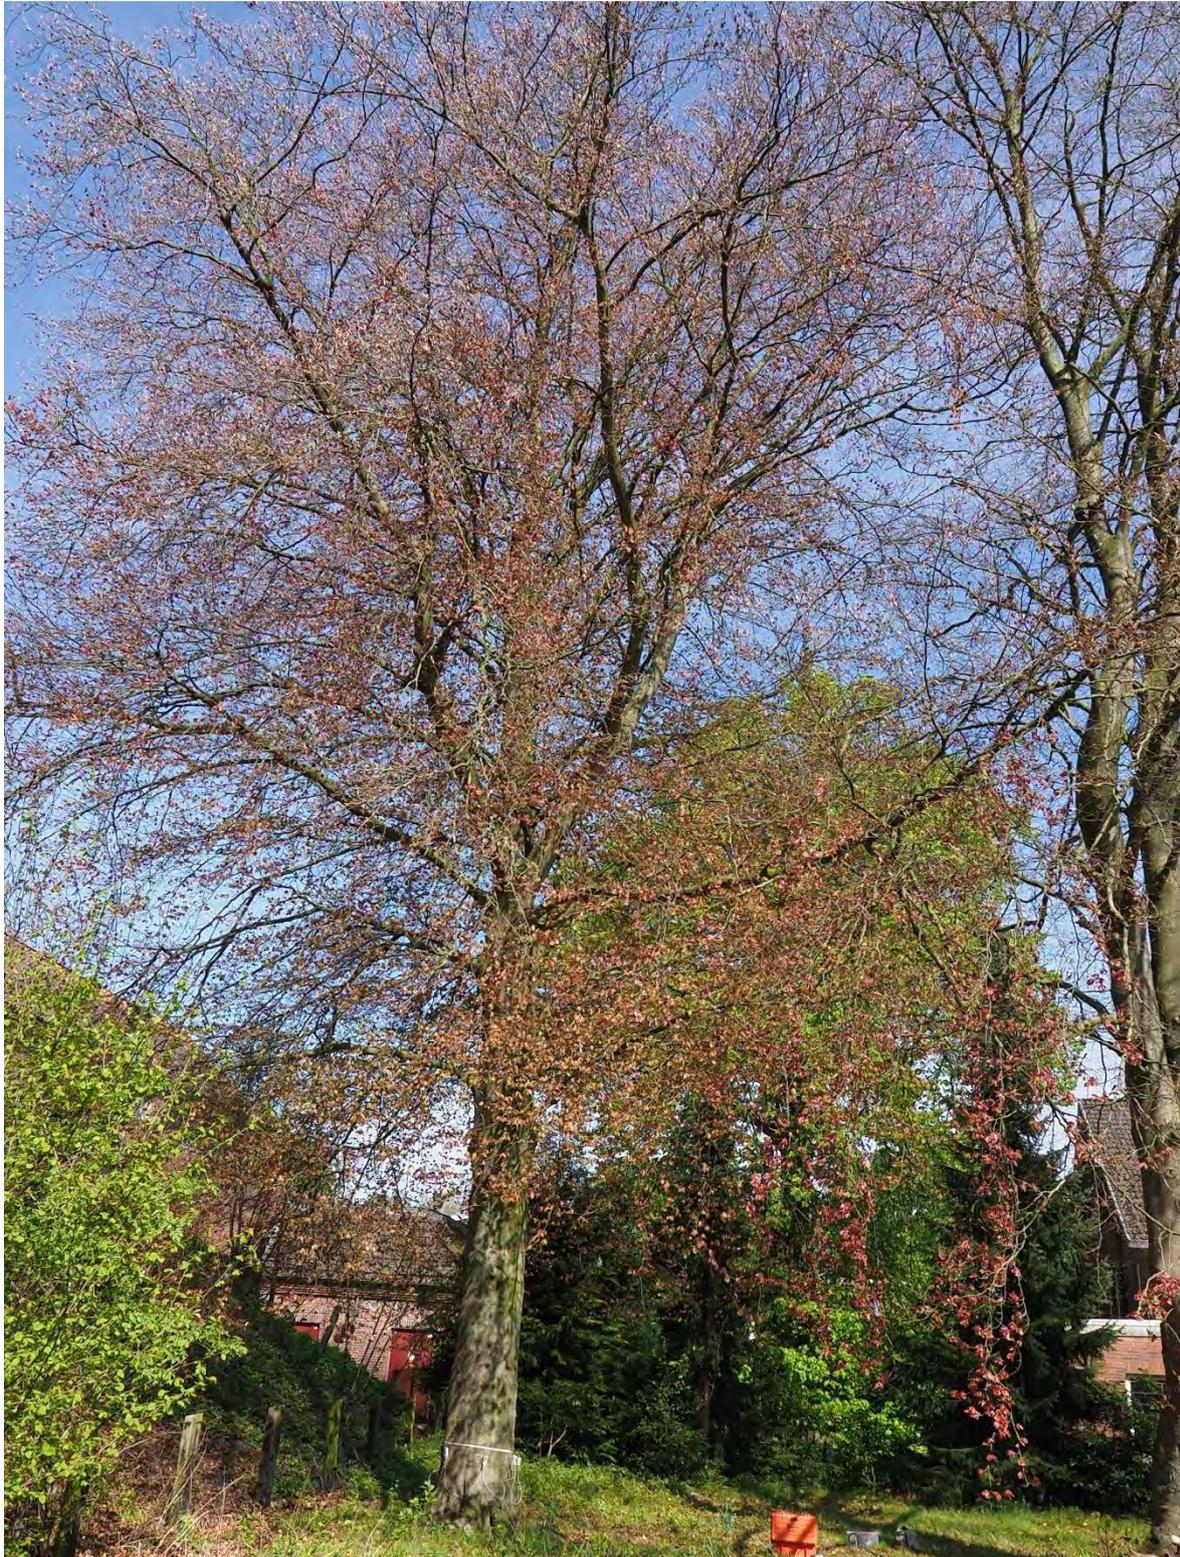
Abb. 1: Blickrichtung Westen. Bild Mitte, die zu untersuchende Buche.

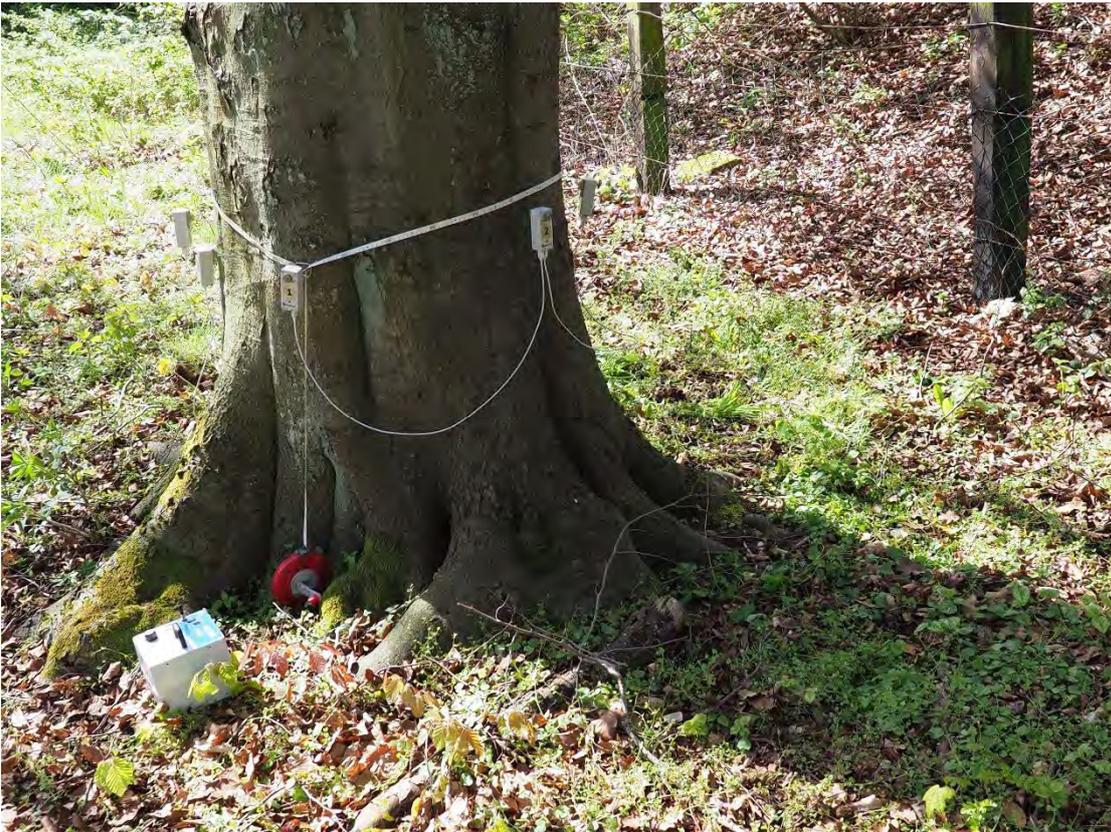
Der Standort in der Umgebung der Buche ist geprägt durch eine natürlich belassene Grünfläche. Der Boden im direkten Bereich des Baumumfeldes zeigt deutliche Spuren von Verdichtung.

Abb. 2: Blick auf die im Gutachten erwähnte Baumumfeld.

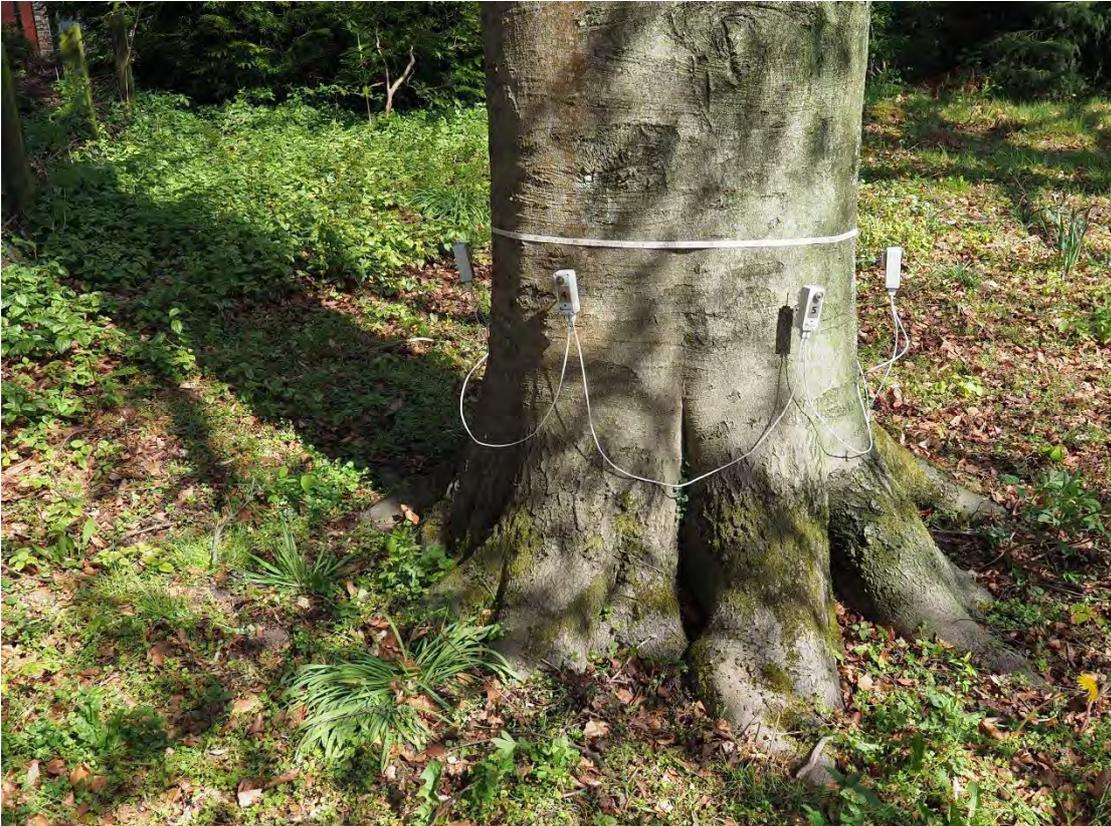
- Am Stamm der Buche lässt sich mit dem Schonhammer (besonderer Gummihammer zum Aufspüren verdeckter Fäulen und Höhlungen) in ca. 100 cm eine Höhlung lokalisieren.

Abb.: 3 Messpunkte im Bereich der akustisch bestätigten Fäule.

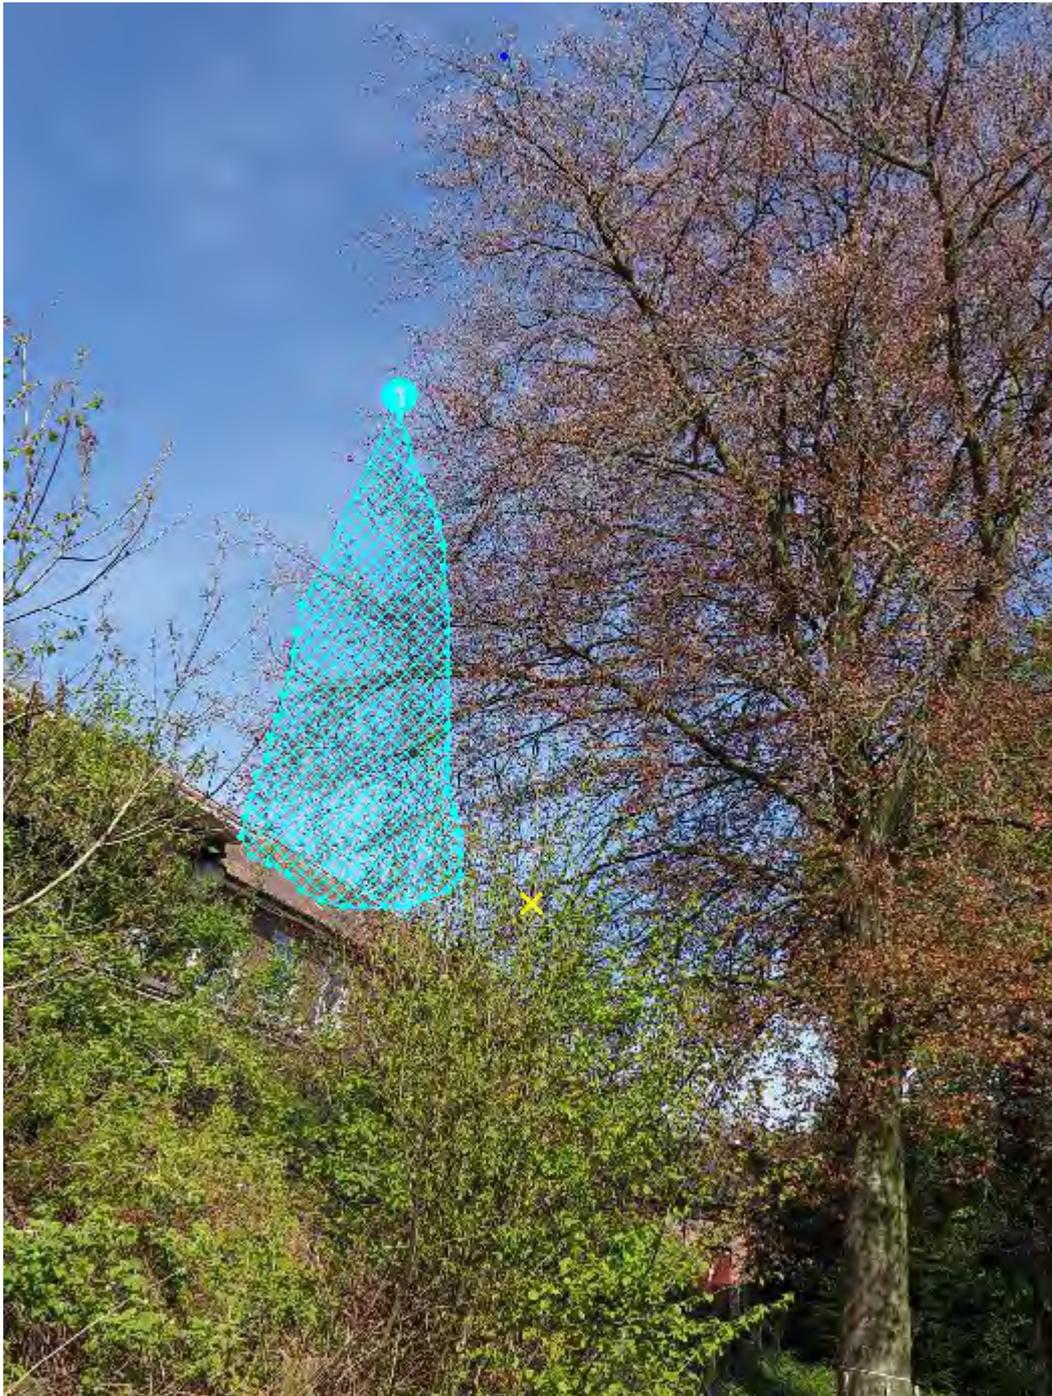
Blickrichtung Nordwest. Links im Bild die Gebäude der U-Bahn-Station. Vorschlag zur Kronenpflege

Die Ursache der im Zentrum befindlichen Holzfäule ist nicht eindeutig zu klären, zumal äußere Verletzungen oder Stammschäden nicht sichtbar waren.
Die Fäule verbleibt im Stammmittelpunkt, ohne die zur Bruchsicherheit benötigten Restwandstärken zu schädigen.
Insgesamt ist von einem statisch tragfähigen Holzkörper mit gesunden Restwandstärken auszugehen.
Die Baumkrone überlagert in Teilen das Gelände der U-Bahn Haltestation Hoisdorf. Aus diesem Grund wird eine Kronenpflege lt. ZTV Baumpflege von maximal 10% im Kronenmantelbereich vorgeschlagen.

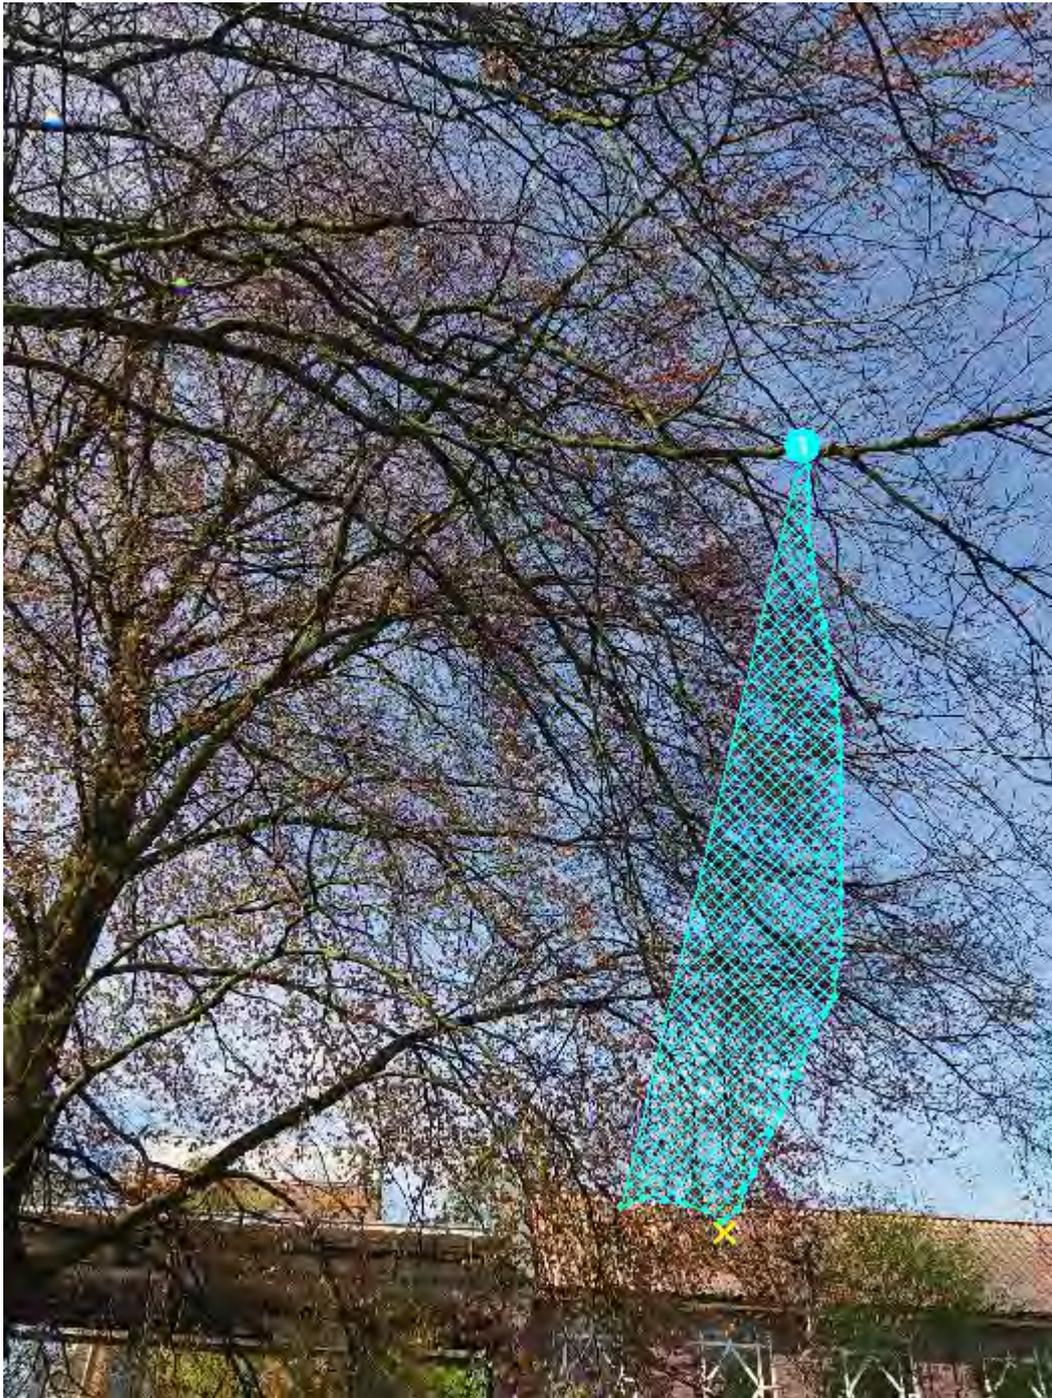
Blickrichtung West. Im Hintergrund die Gebäude der U-Bahn-Station. Vorschlag zur Kronenpflege

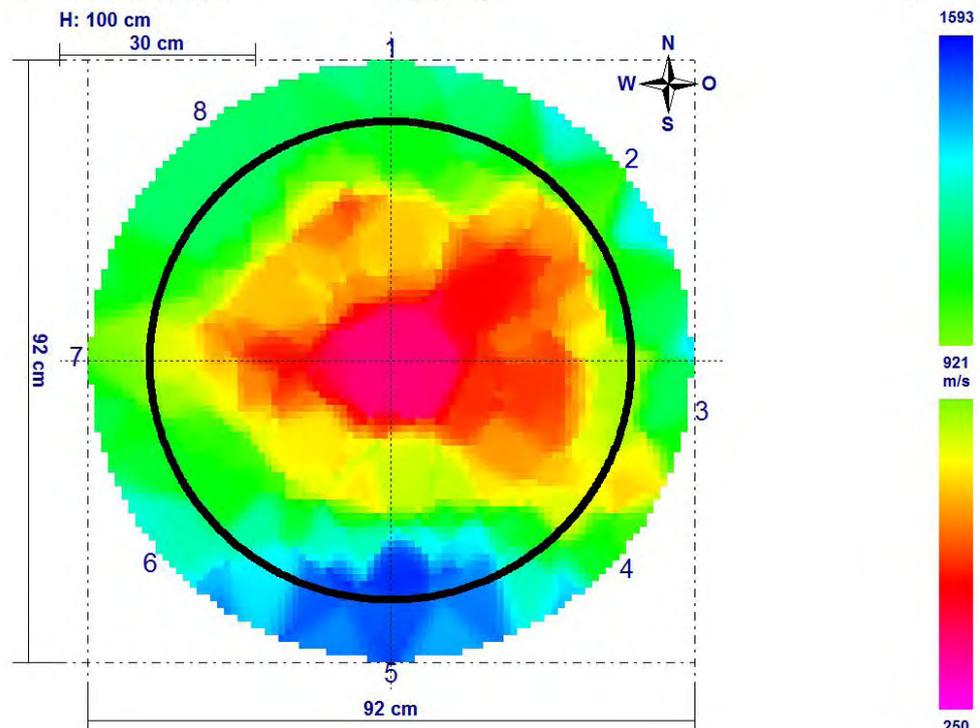
Das Vorhandensein eindeutiger sichtbarer Hinweise einer Fäule im Stamm der Buche waren nicht vorhanden. Im Bereich der akustischen Hinweise einer Höhlung wurde die messtechnische Untersuchung in 100 cm vom Boden ausgemessen, vorgenommen. Das Messergebnis bestätigte eine im Zentrum des Stammes befindliche Holzkörperzersetzung. Restwandstärken (schwarzer Ring, 20 % des Stammdurchmessers) sind nicht geschädigt. Reaktionsholz (Farbe Blau) zur Stabilisierung der Bruchsicherheit, hat sich auf der Südseite des Stammes gebildet.

Die Messung erfolgte in 1,00 m über dem Boden, im Bereich der bestätigten Fäule. Die Fäule verbleibt im Stammmittelpunkt. Gemäß Messprofil sind die zur Bruchsicherheit benötigte Restwandstärken nicht geschädigt. Reaktionsholzbildung (Farbe Blau, zur Stabilisierung der Buchsicherheit) hat sich auf der Südseite entwickelt.
