**Verkehrssicherheitsgutachten**  
**Linde**  
Liegenschaft: Hamburger Straße 102  
22949 Ammersbek

Gemeinde Ammersbek  
Der Bürgermeister  
Am Gutshof 3  
22949 Ammersbek

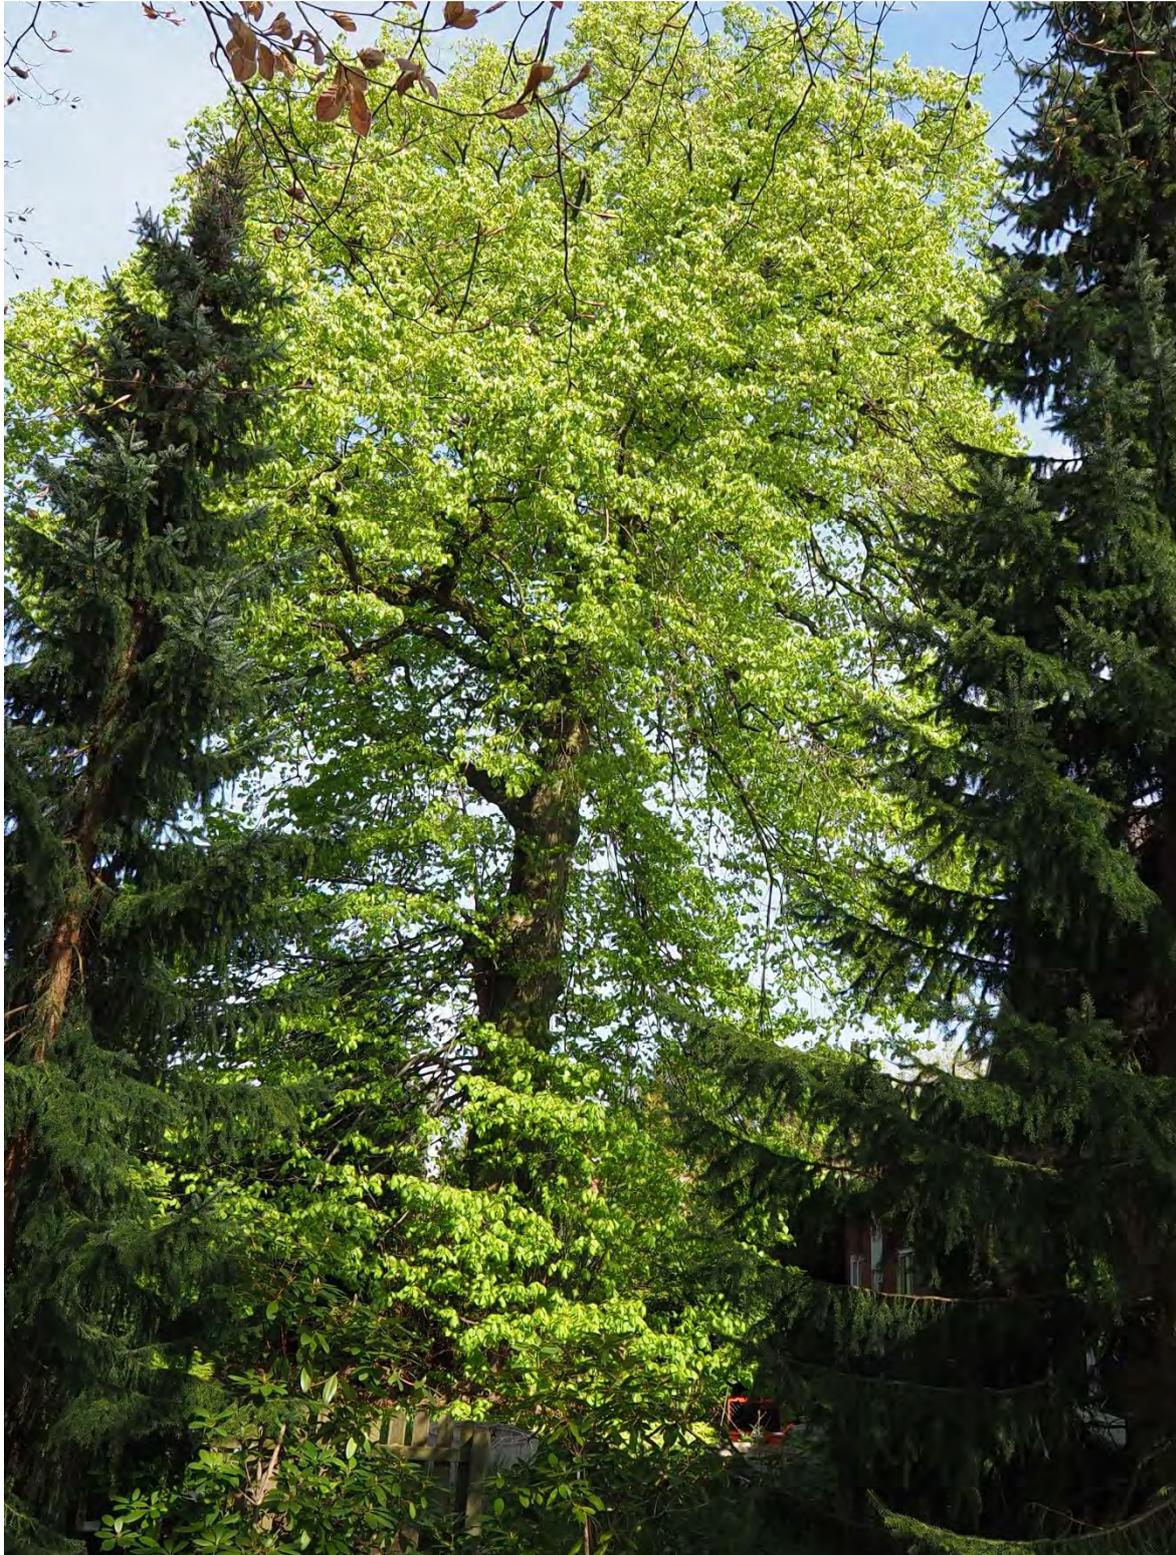
Abb. 1: Blickrichtung Westen. Bild Mitte, die zu untersuchende Linde.

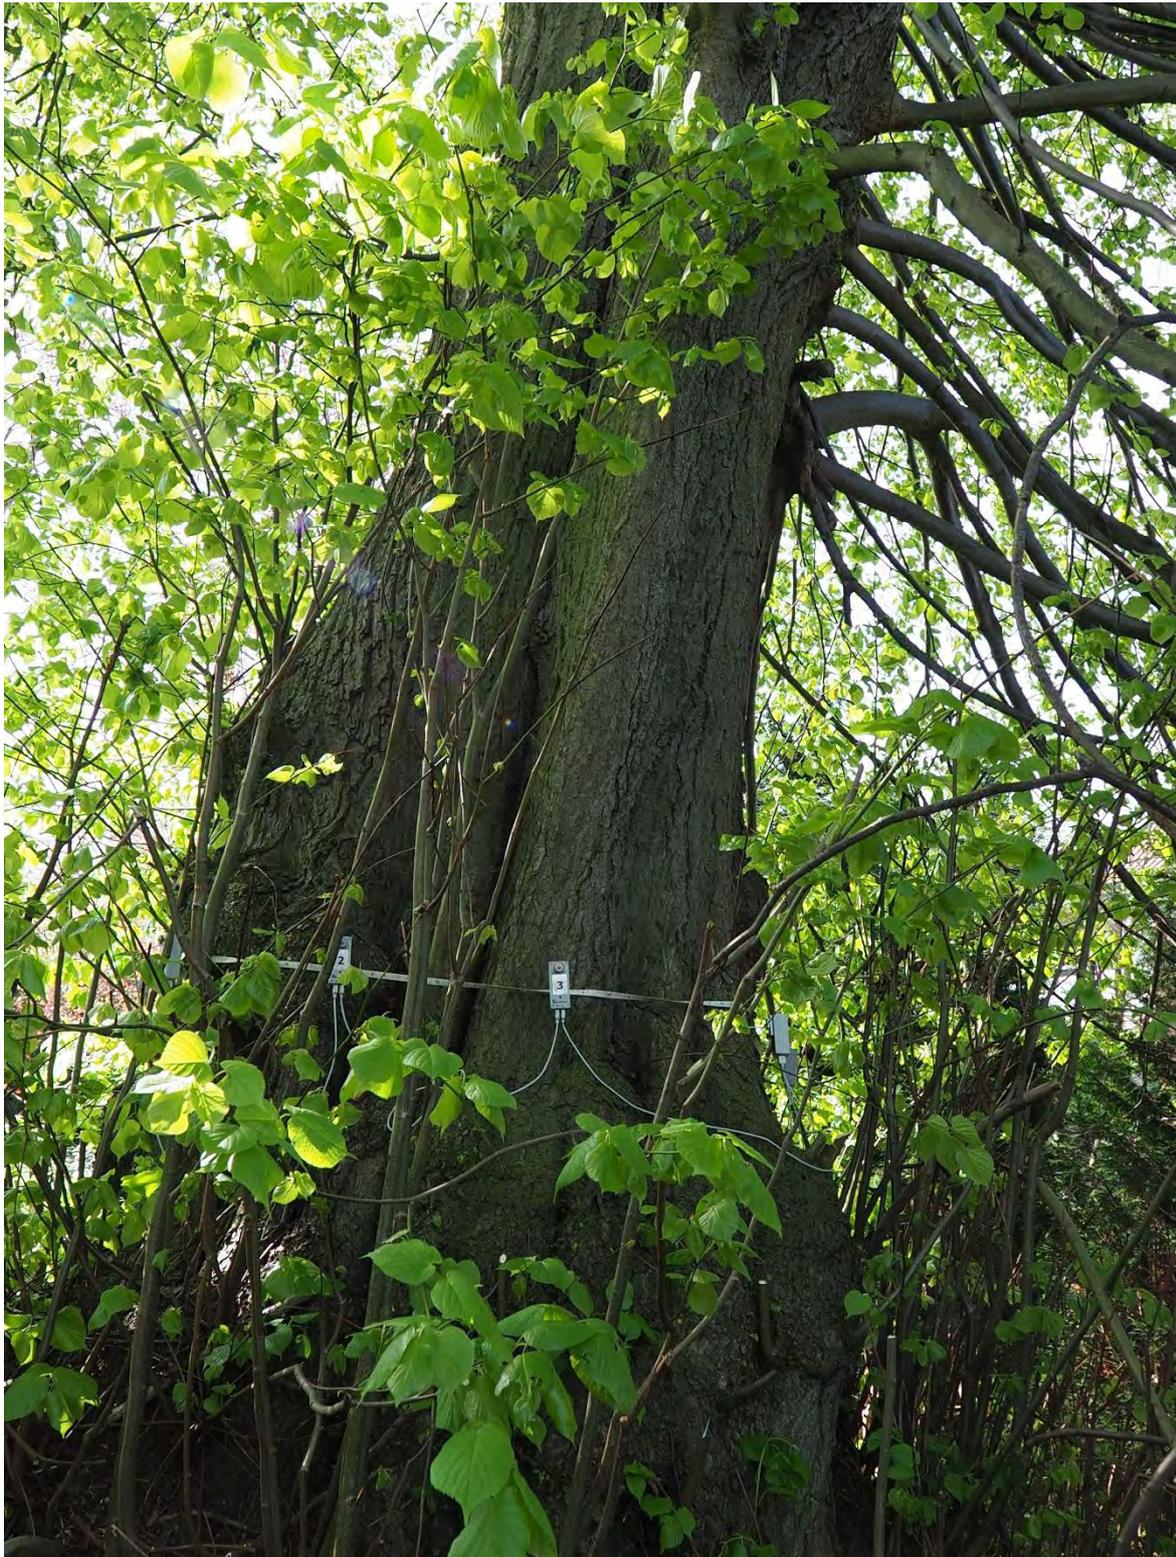
- Zum Nordosten, am Stamm der Linde, verläuft eine ca. 3 m lange Einkerbung mit beidseitig ausgeprägter Wundleiste. Im Bereich der Einkerbung und deren direkten Umfeld lässt durch das Abklopfen mit dem Schonhammer (besonderer Gummihammer zum Aufspüren verdächtiger Fäulen und Höhlungen) eine im Kern befindliche Höhlung lokalisieren.

Im Bereich der deutlich sichtbaren und akustisch wahrnehmbaren Hinweise einer Fäule in Form von einer Einkerbung am Stamm der Linde, wurde die messtechnische Untersuchung in Höhe von ca. 1,50 m durchgeführt. Das Ergebnis bestätigte die vorab durchgeführte akustische Untersuchung. Möglicherweise ausgehend von der Einkerbung (siehe Sensor Nr. 2), hat sich eine über den Stammmittelpunkt verlaufende Holzkörperzersetzung mit Höhlung im Kern (Farbe Lila, aus drucktechnischen Gründen nicht sichtbar, am Bildschirm jedoch deutlich zu erkennen) entwickelt. Umlaufendes Holzgewebe befindet sich Zersetzung (Farbe: orangegelb) Die zur Bruchsicherheit benötigten Restwandstärken (schwarzer Ring, in diesem Falle 20% des Stammquerschnittes) sind ausschließlich im Bereich der Einkerbung geschädigt. Von einem statisch tragfähigen Holzkörper mit einseitig geschädigten Restwandstärken ist auszugehen.

Die Ursache der Fäule im Kern der Linde ist nicht eindeutig zu klären, zumal der Bereich der Einkerbung äußerlich überwallt (Bildung von besonderem Wundgewebe) ist. Beidseitig der Einkerbung hat sich eine Wundleiste, im Form von Reaktionsholz, zur Stabilisierung der Bruchsicherheit entwickelt.

Insgesamt ist von einem statisch tragfähigen Holzkörper mit einseitig zum Nordosten geschädigten Restwandstärken auszugehen.

Abb. 2: Blick auf die im Gutachten erwähnte tiefliegende Einkerbung. Deutlich sichtbar die beidseitig der Einkerbung deutliche Bildung von Reaktionsholz zur Stabilisierung der Bruchsicherheit.

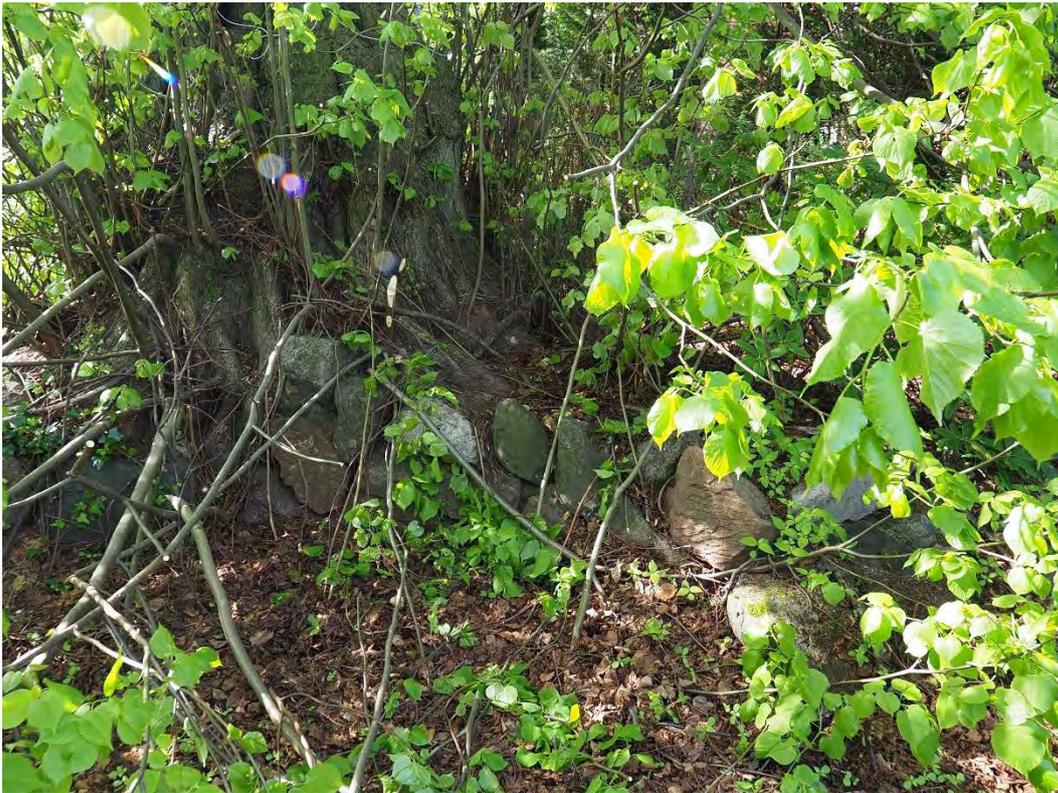
Der Standort in der Umgebung der Linde ist geprägt durch einen erhöhten Pflanzplatz aus Natursteinen. Der Boden im Bereich des Baumumfeldes zeigt deutliche Spuren von Verdichtung.

Abb.: 3 Baumumfeld mit Einfassung des Pflanzplatzplatzes mit Naturstein.

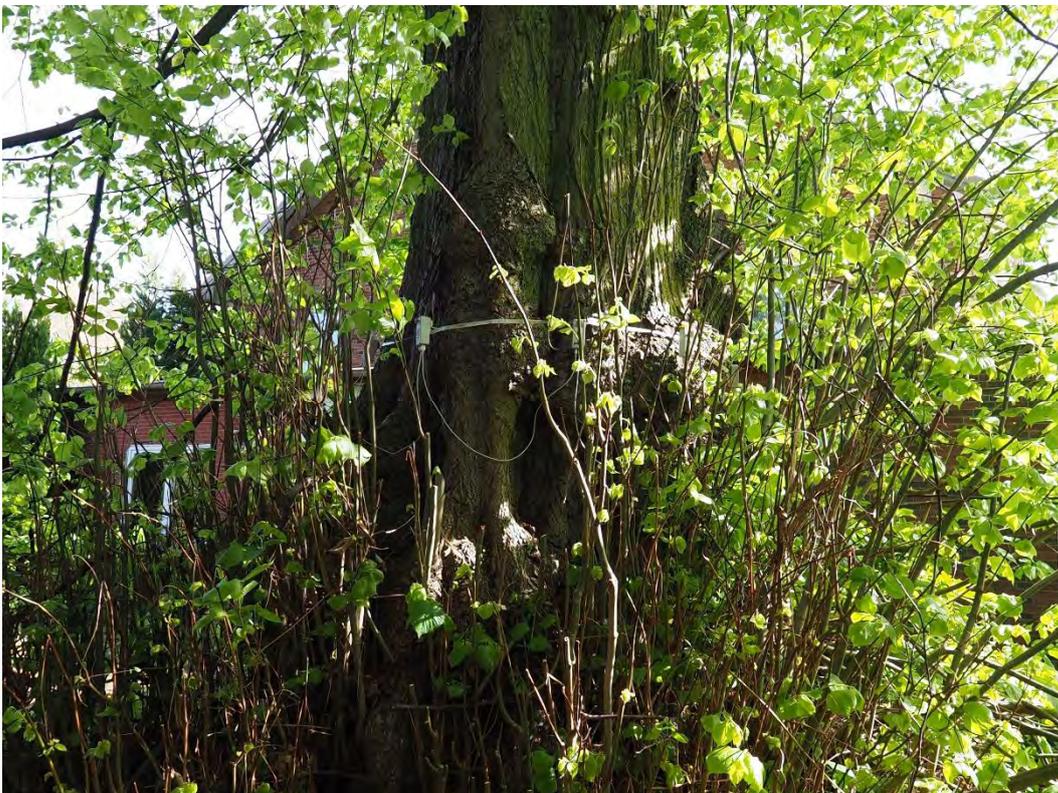
- Die Linde weist insgesamt einen deutlichen Pflegerückstand auf. Stamm- und Wurzelbrut haben teilweise eine Länge von 3 m erreicht.
- Insgesamt zeigt der Baum jedoch nur geringe Vitalitätsmängel. Tot- und Trockenholz im Feinastbereich (Äste mit einem Durchmesser über 1 cm bis 5 cm) befindet sich im Kronenmantel. Auf der zur Kurzansprache der Vitalität üblicherweise verwendeten vierstufigen Skala mit 0 als bestem (gesündestem) Wert und drei als schlechtestem Wert wird der Baum mit Stufe 1-2 bewertet.

Abb.: 4 Blick auf die Bildung von Stamm- und Wurzelbrut.

Im Rahmen der Pflegemaßnahmen ist die Entnahme der Stamm- und Wurzelbrut vorzunehmen.

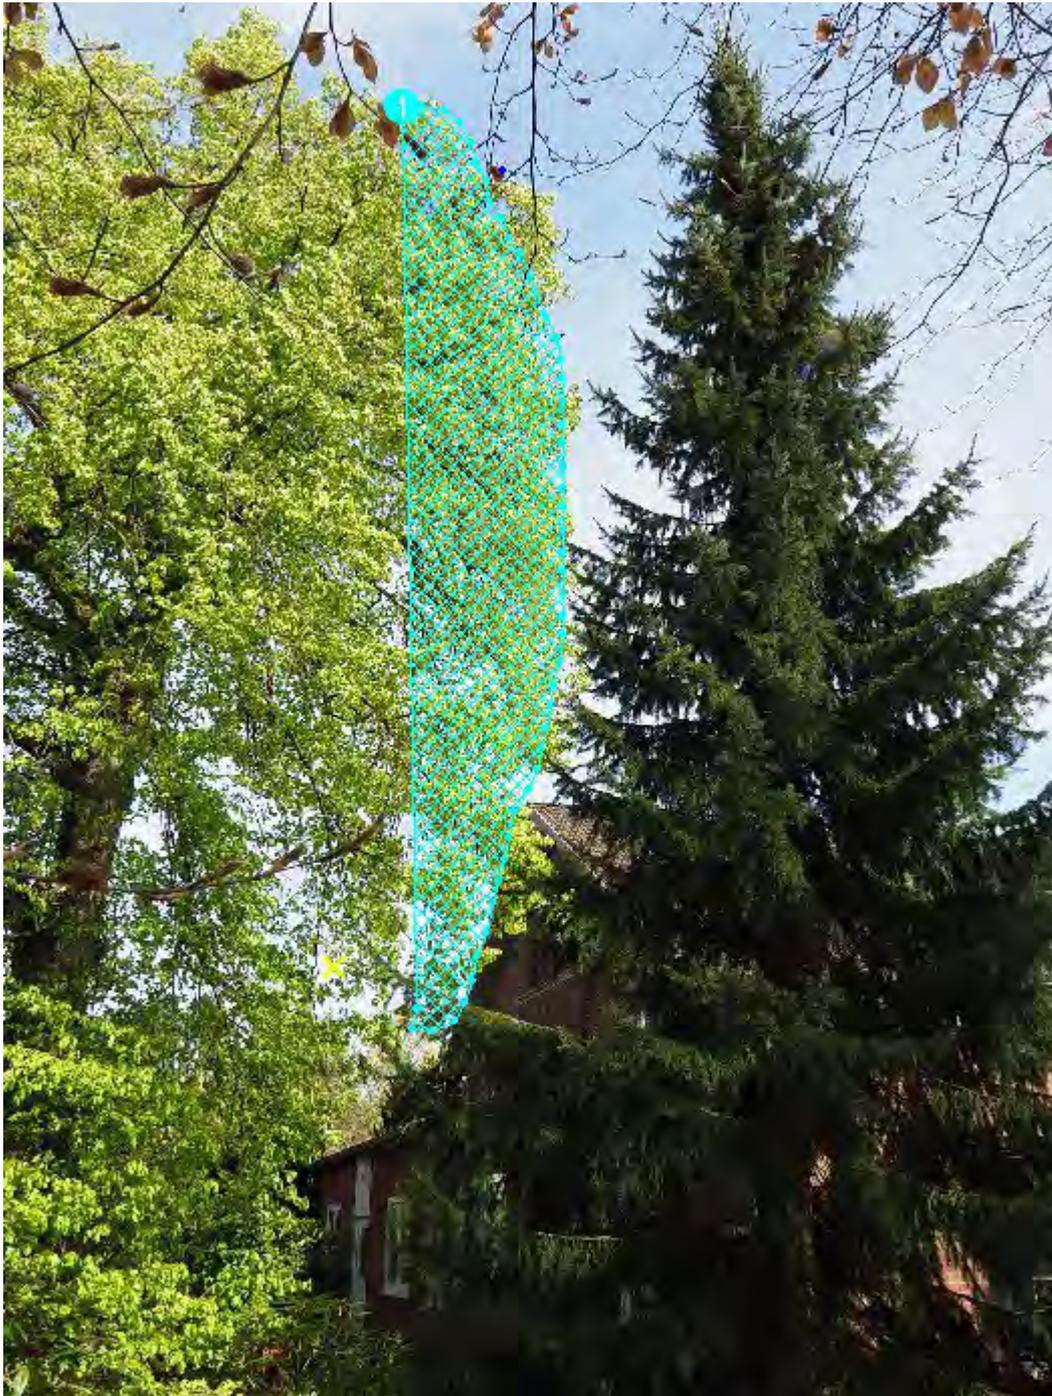
Blickrichtung Nordosten: rechts im Bild, die noch vorhandenen Gebäude. Vorschlag zur Kronenpflege.

Zur Erhaltung der Verkehrssicherheit wird eine allseitige Kronenpflege lt. ZTV Baumpflege von maximal 20% des Kronenvolumens vorgeschlagen. (siehe Grafiken im Anhang)

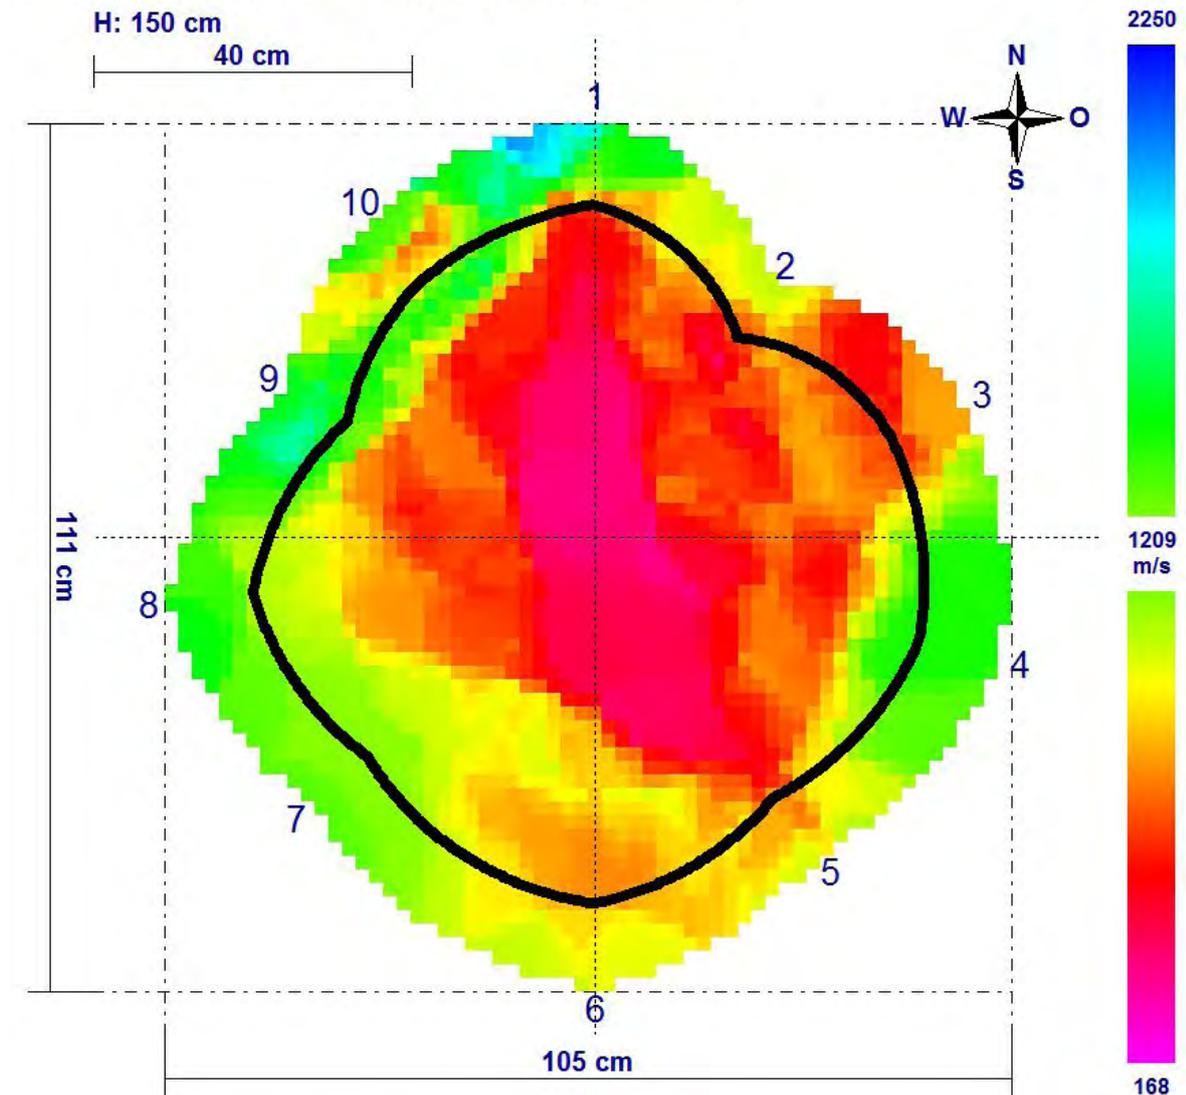
Die Messung erfolgte in 1,50 m über dem Boden in der Ebene der lokalisierten Höhlung.

Gemäß Messprofil sind die zur Bruchsicherheit benötigte Restwandstärken lediglich im Bereich der Sensoren 2 und 3 geschädigt. Die Fäule mit Höhlung im Kern, verbleibt im Stammittelpunkt.
