Verkehrsbetriebe Hamburg-Holstein GmbH
Curslackner Neuer Deich 37
21029 Hamburg

Dipl. Ing. Dirk Matzen
Landschaftsarchitekt BDLA
Kirchenstraße 20, 22869 Schenefeld
Tel. 040-8301746, Fax. 040-8397335
d.matzen@alice-dsl.net

Schenefeld, 9. Mai 2025
geändert am: 02.10.2025

BAUMERFASSUNG UND BEWERTUNG

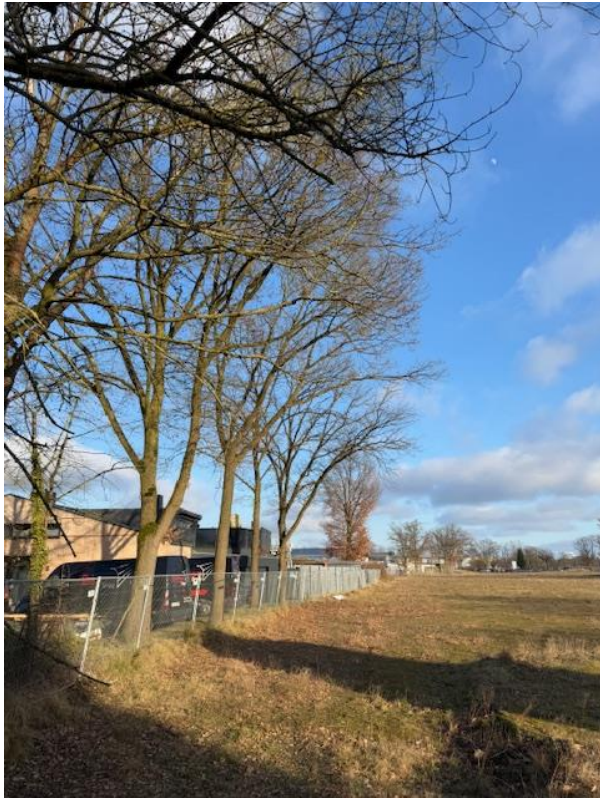
Foto 1 Eichenreihe Nrn. 6 – 10

Baum-Nr.	Baumart	Stammumfang in cm + Kr.Ø in m *	Be-wertung	Vitalität	Erhalt	Ersatz	Bemerkung
1	Stiel-Eiche	112+115 / 10,0	II	1	Ja	--	Baumstandort Nachbargrundstück, 2-stämmig
2	Trauben-kirsche	35+40+65 / 8,0	V	4	nein	--	3-stämmig, Kronenverbund, unterständig, Krone einlastig nach Süden, Baum abgestorben (!) Entnahme
3	Stiel-Eiche	175 / 8,0	II	1	Ja	--	Kronenverbund, Baumreihe, Efeubewuchs; Totholz, Kronenüberhang 6 – 7 m, Kronenansatz > 4 m
4	Stiel-Eiche	125+130 / 10,0	V	4	nein	--	2-stämmig, Kronenverbund, Baumreihe, Efeubewuchs, Kronenüberhang 6 – 7 m, Kronenansatz > 6 m, abgestorben (!) Entnahme
5	Stiel-Eiche	94 / 8,0	III	3	ja	--	Kronenverbund, Baumreihe, unterständig, Kronenüberhang 6 – 7 m, Kronenansatz > 6m
6	Stiel-Eiche	125 / 10,0	V	4	nein	--	Kronenverbund, Baumreihe, Kronenüberhang 6 – 7 m, Kronenansatz > 6 m, abgestorben (!) Entnahme
7	Stiel-Eiche	155 / 14,0	II	1	Ja	--	Kronenverbund, Baumreihe, grenznah, Totholz, Kronenüberhang 6 – 7 m, Kronenansatz > 3 m

8	Stiel-Eiche	125 / 14,0	II	1	Ja	--	Kronenverbund, Baumreihe, grenznah, Alt-Nest, Nachbarflächen versiegelt, Kronenüberhang 6 – 7 m, Kronenansatz > 6 m
9	Stiel-Eiche	110 / 10,0	II	1	Ja	--	Kronenverbund, Baumreihe, grenznah, Nachbarflächen versiegelt, Kronenüberhang 6 – 7 m, Kronenansatz > 6 m
10	Stiel-Eiche	140 / 14,0	II	1	ja	--	Kronenverbund, Baumreihe, grenznah, Nachbarflächen versiegelt, Kronenüberhang 6 – 7 m, Kronenansatz > 3 m
11	Stiel-Eiche	140 / 7,0	II	1	nein	2	Wuchs straff aufrecht, freistehend, grenznah, leichtes Totholz, Nachbarflächen versiegelt
12	Stiel-Eiche	220 / 14,0	II	1	Ja	--	Kronenverbund, grenzständig, überständig, leichtes Totholz
13	Stiel-Eiche	80 / 4,0	II	2	Ja	--	Kronenverbund, grenzständig, unterständig
14	Stiel-Eiche	95 / 4,0	II	2	Ja	--	Kronenverbund, grenznah, unterständig
15	Stiel-Eiche	140 / 10,0	II	1	Ja	--	Baumreihe, Kronenverbund, grenzständig
16	Stiel-Eiche	140 / 11,0	II	1	Ja	--	Baumreihe, Kronenverbund, grenznah

Entlang der Baumreihe Nrn. 3 – 22 sind im Verlauf der zukünftigen Fahrbahnbegrenzung über Wurzelsuchgrabungen die jeweiligen Wurzelbetroffenheiten eines jeden Baumes zu ergründen. Insbesondere Abgrabungen stellen im Kronentraufenbereich der Eichen ein Problem dar. Eine Fahrbahnbegrenzung durch ein Hochbord sollte den größtmöglichen Abstand zum Baumstandort halten. Erforderliche Wurzelrückschnitte führen in der Regel zu Sicherungsmaßnahmen der Baumstatik und der Nährstoffversorgung, i.d.R. auch zu notwendigen Kronentlastungsschnitten. Leitungstrassen sollen soweit wie möglich außerhalb der Kronentraufen verzogen werden um Abgrabungen im Kronentraufenbereich der Eichen zu vermeiden.

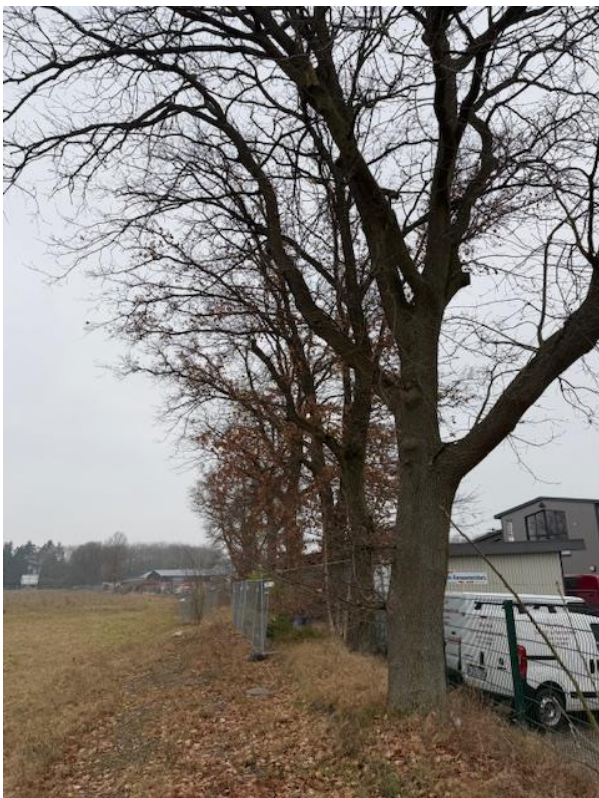
Foto 3 Eichenreihe Nrn. 22 - 17

17	Stiel-Eiche	110 / 6,0	III	3 - 4	Ja	--	Baumreihe, freistehend, grenzständig, ein Stämmling entnommen, Kronendeformation, Krone gekappt
18	Stiel-Eiche	220 / 11,0	II	1	ja	--	Baumreihe, Kronenverbund, Kronenüberhang 6 m, Stammfuß ca. 0,80 m über Geländeniveau
19	Stiel-Eiche	170 / 11,0	II	1	ja	--	Baumreihe, Kronenverbund, Kronenbehandelt, leichtes Totholz, Stammfuß ca. 0,80 m über Geländeniveau, Stammhöhlung, grenzständig

Baum-Nr.	Baumart	Stammumfang in cm + Kr.Ø in m *	Bewertung	Vitalität	Erhalt	Ersatz	Bemerkung
20	Stiel-Eiche	170 / 12,0	II	1	ja	--	Baumreihe, Kronenverbund, Kronenbehandelt, Kronenüberhang 5 m, Stammfuß ca. 0,80 m über Geländeneiveau, grenzständig
21	Stiel-Eiche	140 / 10,0	II	1	ja	--	Baumreihe, Kronenverbund, Kronenbehandelt, Kronenüberhang 5 m, Stammfuß ca. 0,80 m über Geländeneiveau, grenzständig
22	Stiel-Eiche	250 / 12,0	II	1	ja	--	Baumreihe, Kronenverbund, Kronenbehandelt, Kronenüberhang 6 m, Stammfuß ca. 0,80 m über Geländeneiveau, grenzständig
23	Schwarz-Erle	110 / 5,0	II	2	ja	--	freistehend
24	Schwarz-Erle	65 / 3,50	IV	4	nein	--	nicht geschützt, absterbend, Empfehlung: Entnahme
25	Robinie	102 / 7,50	II	2	nein	2	durchgewachsene Kugel-Robine, Stellplatzbaum, Alt-Vogelnest
26	Stiel-Eiche	155 / 12,0	II	1	ja	--	Knick, Stammschutz, , Kronenverbund
27	Stiel-Eiche	125 / 12,0	II	1	ja	--	Knick, , Kronenverbund

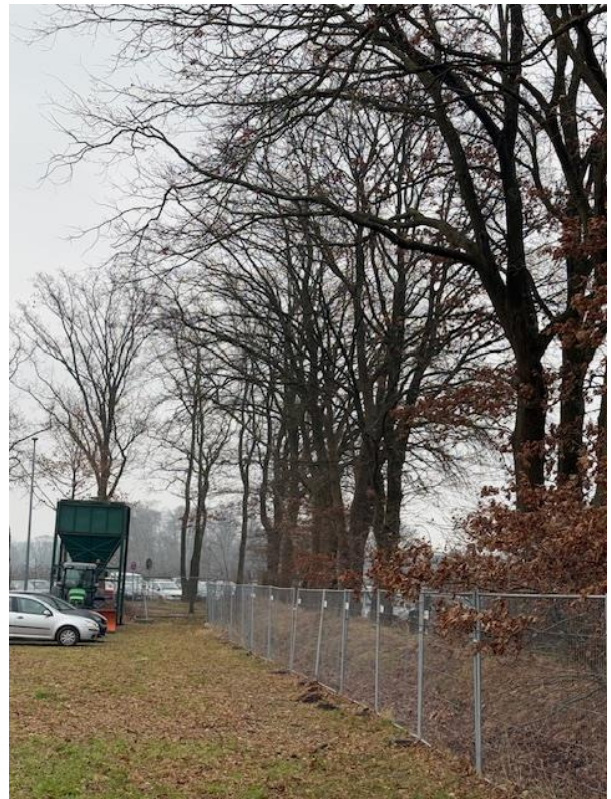
Foto 6 Eichen-Knick Nrn. 39 - 26

28	Stiel-Eiche	170 / 10,0	II	1	ja	--	Knick, , Kronenverbund
29	Sand-Birke	140 / 10,0	II	2	ja	--	Knick, , Kronenverbund
30	Stiel-Eiche	140 / 16,0	II	1	ja	--	Knick, , Kronenverbund
31	Stiel-Eiche	140 / 16,0	II	2	ja	--	Knick, , Kronenverbund, Totholz, lichte Krone
32	Stiel-Eiche	110 / 8,0	II	2	ja	--	Knick, , Kronenverbund, einlastige Krone, Totholz
33	Stiel-Eiche	155+185 / 16,0	II	1	ja	--	Knick, 2-stämmig, Zwiesel, Kronenüberhang 8 m, teilversiegelte Kronentraufe, , Kronenverbund
34	Stiel-Eiche	170 / 16,0	II	1	ja	--	Knick, Kronenverbund
35	Stiel-Eiche	110 / 5,0	II	2	ja	--	Knick, Kronenverbund, unterständig, einlastige Krone
36	Stiel-Eiche	220 / 14,0	II	1	ja	--	Knick, Krone einlastig, Kronenverbund
37	Stiel-Eiche	95 / 7,0	II	2	ja	--	Knick, Krone einlastig, Kronenverbund
38	Stiel-Eiche	170 / 16,0	II	2	ja	--	Knick, Kronenüberhang 8 m, teilversiegelte Kronentraufe, Kronenverbund
39	Stiel-Eiche	184 / 16,0	II	1 - 2	ja	--	Knick, Kronenverbund, unterständig

Die Fahrflächen rücken im Bereich des mit Stiel-Eichen bestandenen Walls bis auf 5 m bzw. im westlichen Abschnitt mit den drei freistehenden Eichen bis an den Wallfuß heran. Die geplanten Wegebaumaßnahmen laufen weit in den Kronentraufenbereich hinein. Durch Wurzelsuchgrabungen müssen in diesem Bereich Wurzelbetroffenheiten ergründet und ggfs. fachgerecht versorgt werden. Je nach Betroffenheitsgrad können Kronentlastungsschnitte erforderlich werden.

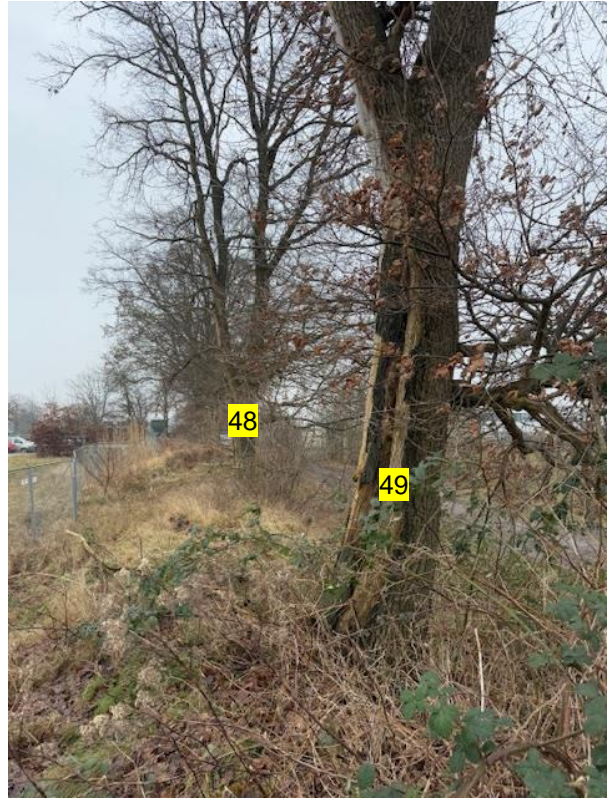
Foto 8 Eiche (Knick) Nr. 48 + 49

40	Stiel-Eiche	115 / 8,0	II	2	ja	--	Knick, Kronenüberhang 8 m, Kronenverbund, teilversiegelte Kronentraufe, Krone einlastig
41	Stiel-Eiche	170 / 16,0	II	2	ja	--	Knick, Kronenüberhang 8 m, Kronenverbund, teilversiegelte Kronentraufe
42	Stiel-Eiche	170 / 16,0	II	1	ja	--	Knick, Kronenüberhang 8 m, Kronenverbund, teilversiegelte Kronentraufe
43	Stiel-Eiche	190 / 18,0	II	1	ja	--	Knick, Kronenüberhang 8 m, Kronenverbund, teilversiegelte Kronentraufe
44	Stiel-Eiche	190 / 16,0	II	2	ja	--	Knick, Kronenüberhang 8 m, Kronenverbund, teilversiegelte Kronentraufe
45	Stiel-Eiche	190 / 16,0	II	1	ja	--	Knick, Kronenüberhang 8 m, Kronenverbund, teilversiegelte Kronentraufe
46	Stiel-Eiche	170 / 15,0	II	1	ja	--	Knick, Kronenüberhang 8 m, Kronenverbund, teilversiegelte Kronentraufe
47	Stiel-Eiche	250 / 19,0	II	1	ja	--	Knick, Kronenüberhang 8 m, Kronenverbund, teilversiegelte Kronentraufe
48	Stiel-Eiche	170 / 9,50	II	2	ja	--	Knick, alter Brandschaden im Stamm- und Kronenbereich, Krone einlastig,

Baum-Nr.	Baumart	Stammumfang in cm + Kr.Ø in m *	Bewertung	Vitalität	Erhalt	Ersatz	Kronentlastungsschnitt und Totholz, Nachbarbaum
							Bemerkung
49	Stiel-Eiche	190 / 10,0	II	2	ja	--	Knick, alter Brandschaden im Stamm- und Kronenbereich, Krone einlastig, Kronentlastungsschnitt und Totholz, grenzständig
50	Stiel-Eiche	170 / 8,0	IV	3 - 4	ja	--	Knick, alter Brandschaden im Stamm- und Kronenbereich, Krone einlastig, hoher Totholzanteil, massiver Rückschnitt oder Entnahme erforderlich
51	Stiel-Eiche	155 / 12,0	II	1	Ja	--	Knick, Nachbarbaum
52	Stiel-Eiche	110 / 6,0	IV	4	nein	2	Brandschaden, Krone deformiert, Wurzelansatz 1 m über Geländeniveau
53	Linde	220 / 8,0	II	2	nein	3	freistehend, massiv Efeu
54	Roskastanie	170 / 10,0	II	2	nein	2	Baumgruppe
55	Rot-Buche	125 / 10,0	II	2	nein	2	Baumgruppe
56	Rot-Buche	155 / 10,0	II	2	nein	2	Baumgruppe
57	Linde	50 / 3,0	III	3	ja	--	Baumgruppe, nicht geschützt, Hochbeet, Krone einlastig

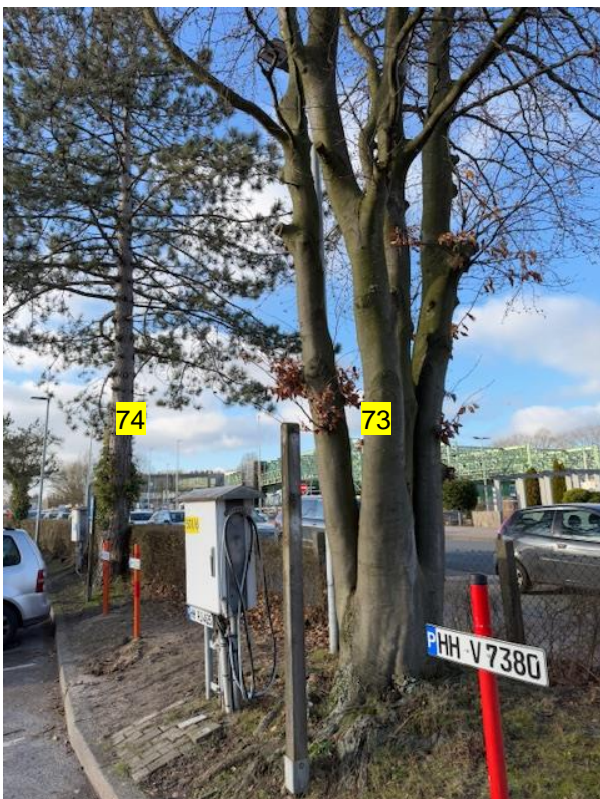
Foto 11 Rot-Buche und Kiefer Nrn. 73 + 74

70	Stiel-Eiche	95 / 7,0	III	3 - 4	nein	1	Einzelstellung, Totholz, Krone absterbend
71	Rot-Buche	122 / 7,0	II	2 - 3	nein	2	freistehend, versiegelte Kronentraufe, beginnende Wipfeldürre
72	Schwarz-Kiefer	140 / 6,0	II	2 - 3	nein	2	Freistehend, versiegelte Kronentraufe
73	Rot-Buche	65+80+85+115 / 8,0	II	2	ja	--	Freistehend, 4-stämmig, versiegelte Kronentraufe, beginnende Wipfeldürre
74	Schwarz-Kiefer	155 / 8,0	II	2 - 3	ja	--	freistehend, versiegelte Kronentraufe
75	Schwarz-Kiefer	160 / 7,0	II	2 - 3	ja	--	freistehend, versiegelte Kronentraufe

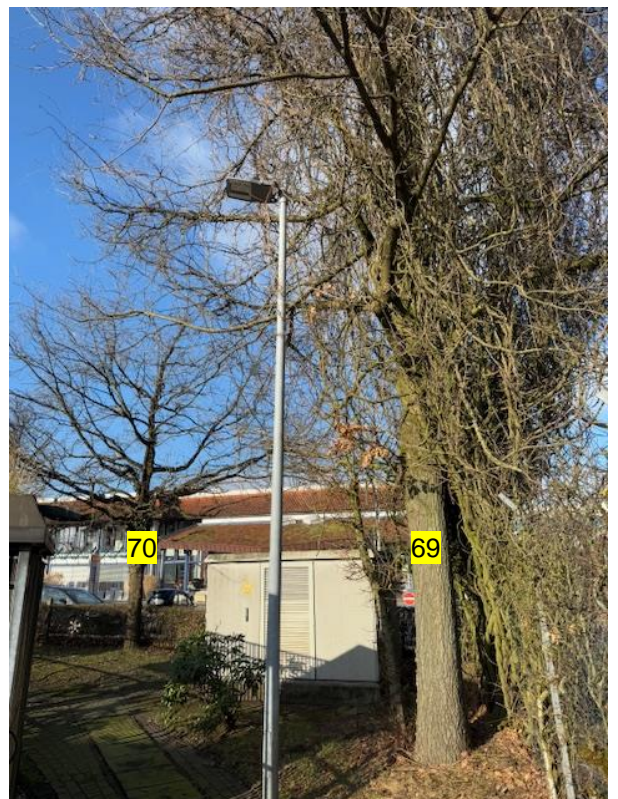
Foto 12 Eichen Nrn. 69 + 70

58	Rot-Buche	94 / 3,0	II	2	ja	--	Baumgruppe, Heister, Wallstandort
59	Linde	63+63 / 8,0	II	2 - 3	ja	--	Baumgruppe, Kronendeformation, Wallstandort
60	Linde	220 / 12,0	II	2	ja	--	Freistehend, Efeu, Wallstandort
61	Linde	94 / 10,0	II	3	ja	--	Baumreihe, Totholz, absterbend, Wallstandort
62	Linde	125 / 10,0	II	3	ja	--	Baumreihe, unterständig, Totholz, absterbend, Wallstandort
63	Linde	120 / 10,0	II	3	ja	--	Baumreihe, Totholz, absterbend, Wallstandort
64	Linde	94 / 10,0	II	4	ja	--	Baumreihe, Totholz, absterbend, Wallstandort
65	Wild-Kirsche	2 x 47 / 7,0	II	3	ja	--	Baumreihe, 2-stämmig, Totholz, Wallstandort
66	Linde	94 / 3,0	II	3	ja	--	Baumreihe, Totholz, Wallstandort
67	Wild-Kirsche	2 x 47 / 5,0	II	3	ja	--	Baumreihe, 2-stämmig, Totholz, Wallstandort
68	Linde	110 / 6,0	II	3	ja	--	Baumreihe, freistehend, Efeu, Totholz, Wallstandort
69	Stiel-Eiche	125 / 8,50	II	2	nein	2	Einzelstellung, massive Berankung mit Blauregen, stammnaher Lichtmast

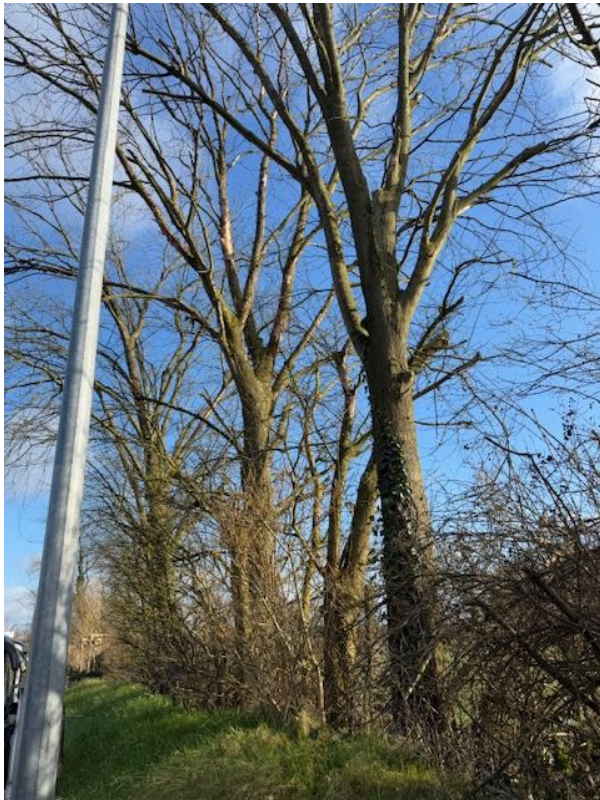
Foto 13 Linden Nrn. 61 - 65

Die Bäume stehen auf dem Grundstück Osterbrooksweg 73 entlang der Grundstücksgrenze am Osterbrooksweg als Baumreihe in einem schmalen Pflanzstreifen von 1,0 – 2,50 m Breite. Entlang der südlichen Grundstücksgrenze stehen die Gehölze auf einer mit einer Mauer gefassten Wall-Hochlage (rd. 0,80 m über Geländeniveau). Sämtliche Baumstandorte weisen durch Teilversiegelungen im Bereich der Kronentraufen standortabhängige Vitalitätseinschränkungen auf. Für die Linden Nrn. 61 – 67 gilt dies mit einem hohen Totholzanteil in besonderem Maße.

Auf dem Grundstück Osterbrooksweg 73 (C + D + E) sind bis zu 12 Baumstandorte entlang des Osterbrooksweg sowie östlich und westlich des geplanten Parkdecks möglich. Auf weitere Baumanpflanzungen auf dem südlich grenzverlaufenden Wallstreifen sollte verzichtet werden. Die hier stehende Lindenreihe 61 – 67 befindet sich in einem schlechten Vitalitätszustand und weist auf nachhaltig schwierige Standortbedingungen hin. Lücken im Bestand sollten hier d.E. mit heimischen Sträuchern wie Weißdorn, Schlehe und Hasel geschlossen werden.

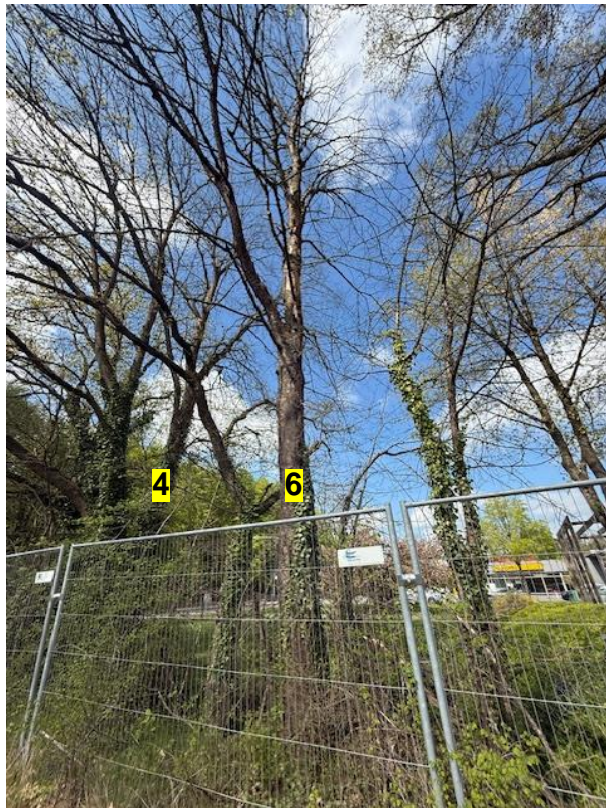
Foto 17 Eichen Nrn. 4 + 6

Der Gesundheits- und Vitalitätszustand der untersuchten Bäume ist unter Berücksichtigung der Standortbedingungen als gut einzustufen. Es wurden, mit Ausnahme der Bäume Nrn. 2, 4, 6, 24 und 50 anhand der visuellen Prüfung keine Hinweise auf stärkere gesundheitliche Defizite oder Vitalitätsverluste festgestellt. An einzelnen Eichen in der Holzkoppel werden offensichtlich regelmäßige Kronenpflegeschnitte zur Totholzeseitigung zur Herstellung der Verkehrssicherheit durchgeführt. Unterschiede in der Kronenausbildung sind in erster Linie auf die unterschiedlich gestalteten Baumstandorte und den Kronenkonkurrenzdruck im dichteren Bestand zurückzuführen. Mit wenigen Ausnahmen stehen sämtliche Bäume im Kronenverbund.

Hinsichtlich der Standfestigkeit sind, mit Ausnahme der Bäume Nr. 2, 4 und 6, bei keinem Baum Hinweise auf Mängel ersichtlich. Bäume in der Bewertungsstufe „Nicht erhaltungswürdig“ kommen mit Ausnahme der Eichen Nr. 2, 4, 6 und 24 nicht vor. Viele Baumkronen weisen leichte Totholzbestandteile auf, die entsprechend baumpflegerisch versorgt werden müssen.
