Baumgutachten

Visuelle Einschätzung (VTA) des Vitalitätsgrades und
der Funktion eines Baumbestandes auf dem
Grundstück Ballastbrücke 1 in Flensburg.

Tarp, den 14.11.2020

Baumbegutachtung Ballastbrücke 1

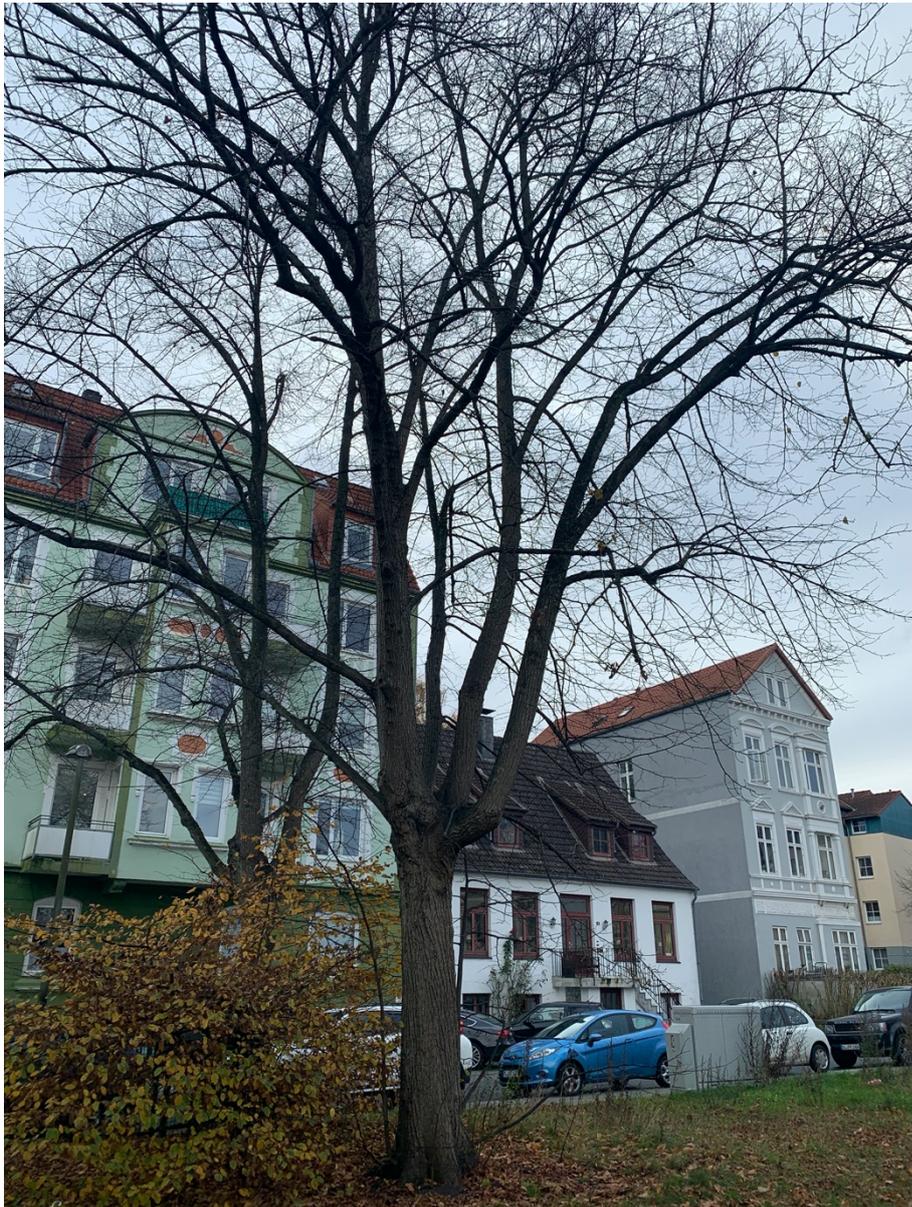
Baum Nummer: 1

Der Baum verfügt über einen ausgeprägten Wurzelanlauf ohne erkennbare abiotisch/ biotische Schäden.

Die Krone zeigt das normale Wuchsbild eines Baumes in einer Baumreihe mit den entsprechenden phototropischen Einflüssen. Es gibt keine weiteren Defekte. Jahreszeitbedingt war die Belaubung nicht zu bewerten. Es sind baumpflegerische fachgerechte Maßnahmen (Kroneneinkürzung) vorgenommen worden.

Zum Zeitpunkt der Begutachtung befand sich der Baum in der Explorationsphase (nach Roloff). Die Belaubung war jahreszeitgemäß nicht vorhanden, die Kronenstruktur entspricht dem eines gesunden Baumes mit mäßigem Totholzanteil, es ist ein ausreichendes Sekundärwachstum zu erkennen. Der Baum hat auf vorangegangene Schnittmaßnahmen mit ausreichendem Kalluswachstum reagiert. Es gibt keine Anzeichen für Krankheiten oder Schädlingsbefall. Der Baum hat sich an seinen Standort angepasst.

Der Baum ist vital und stellt momentan kein Verkehrsrisiko da.

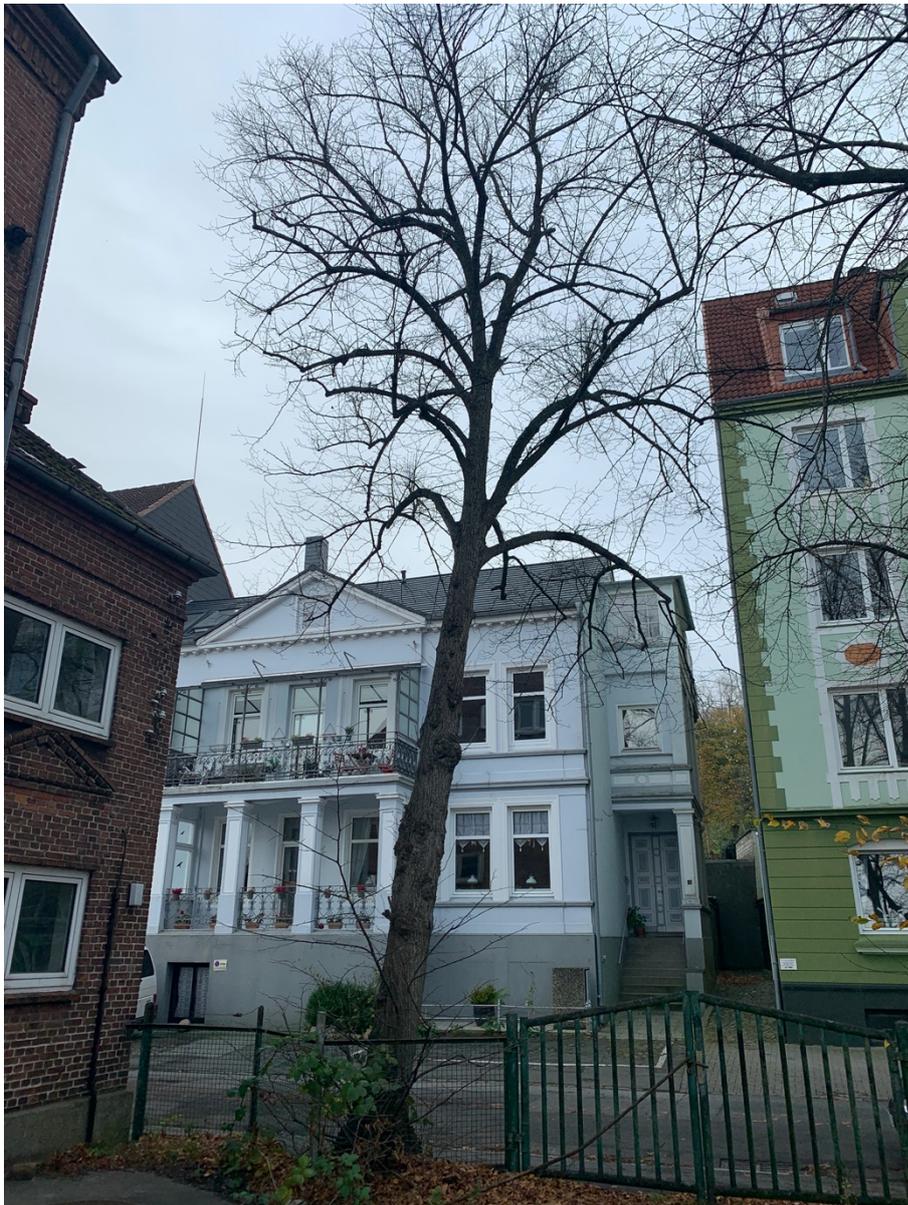
Baum Nummer: 2

Der Baum verfügt über einen ausgeprägten Wurzelanlauf ohne erkennbare abiotisch/ biotische Schäden. Ein angrenzender Zaun droht vom Baum überwallt zu werden. Arbeiten am angrenzenden Bürgersteig lassen vermuten, dass Wurzelstrukturen verletzt worden sind. Der Bürgersteig stellte eine einseitige Versiegelung da.

Der Stamm entspricht dem arttypischen Wuchsbild mit leichtem kompensiertem Schrägstand

Die Krone zeigt das normale Wuchsbild eines Baumes in einer Baumreihe mit den entsprechenden phototropischen Einflüssen. Es gibt keine weiteren Defekte. Jahreszeitbedingt war die Belaubung nicht zu bewerten. Es sind baumpflegerische fachgerechte Maßnahmen (Kroneneinkürzung) vorgenommen worden. Es sollte ein Starkast nachgeschnitten werden.

Der Baum ist vital und stellt momentan kein Verkehrsrisiko da.

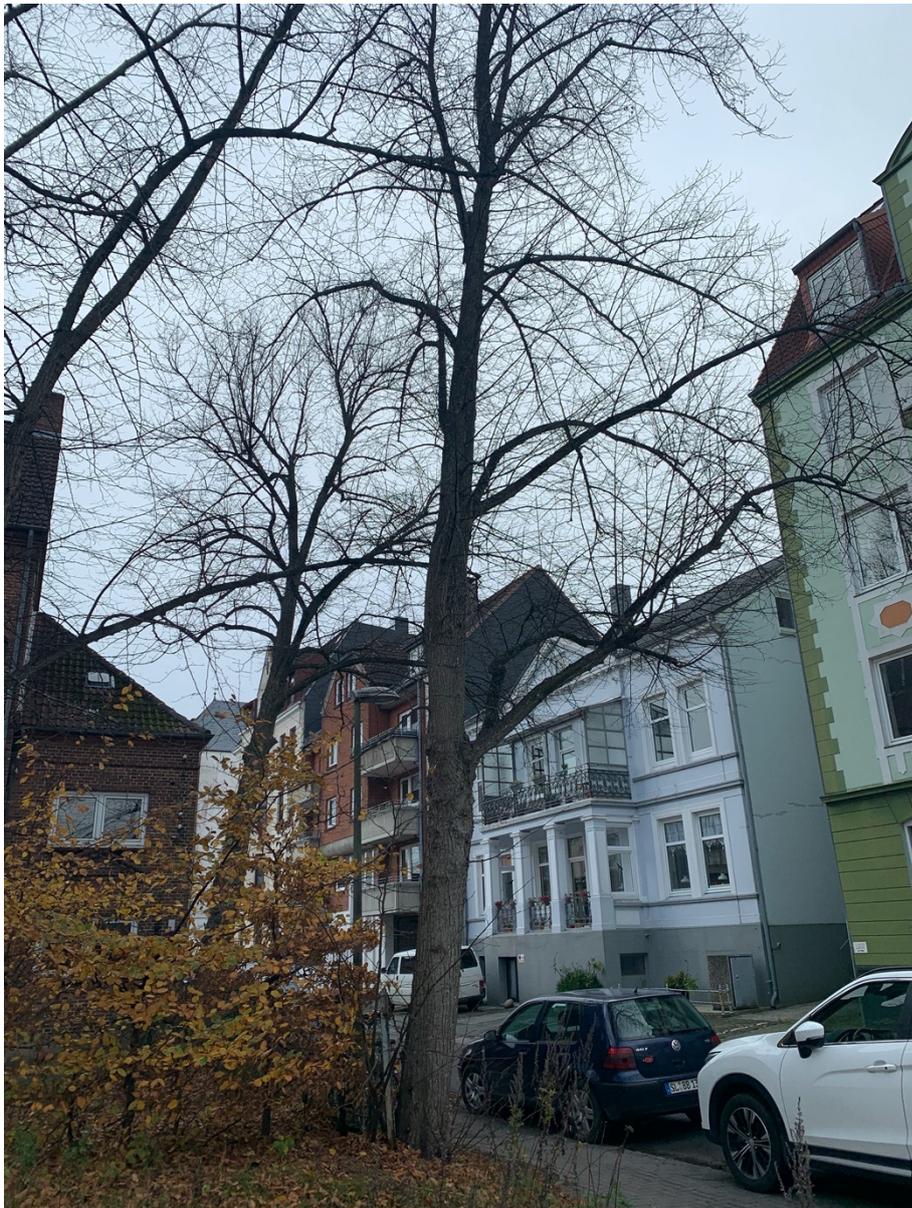
Baum Nummer: 3

Der Baum verfügt über einen ausgeprägten Wurzelanlauf ohne erkennbare abiotisch/ biotische Schäden. Der Bürgersteig stellte eine einseitige Versiegelung da.

Die Krone zeigt das normale Wuchsbild eines Baumes in einer Baumreihe mit den entsprechenden phototropischen Einflüssen. Es gibt keine weiteren Defekte. Jahreszeitbedingt war die Belaubung nicht zu bewerten. Es sind baumpflegerische fachgerechte Maßnahmen (Kroneneinkürzung) vorgenommen worden. Es sollten drei Starkäste nachgeschnitten werden.

Der Baum ist vital und stellt momentan kein Verkehrsrisiko da.

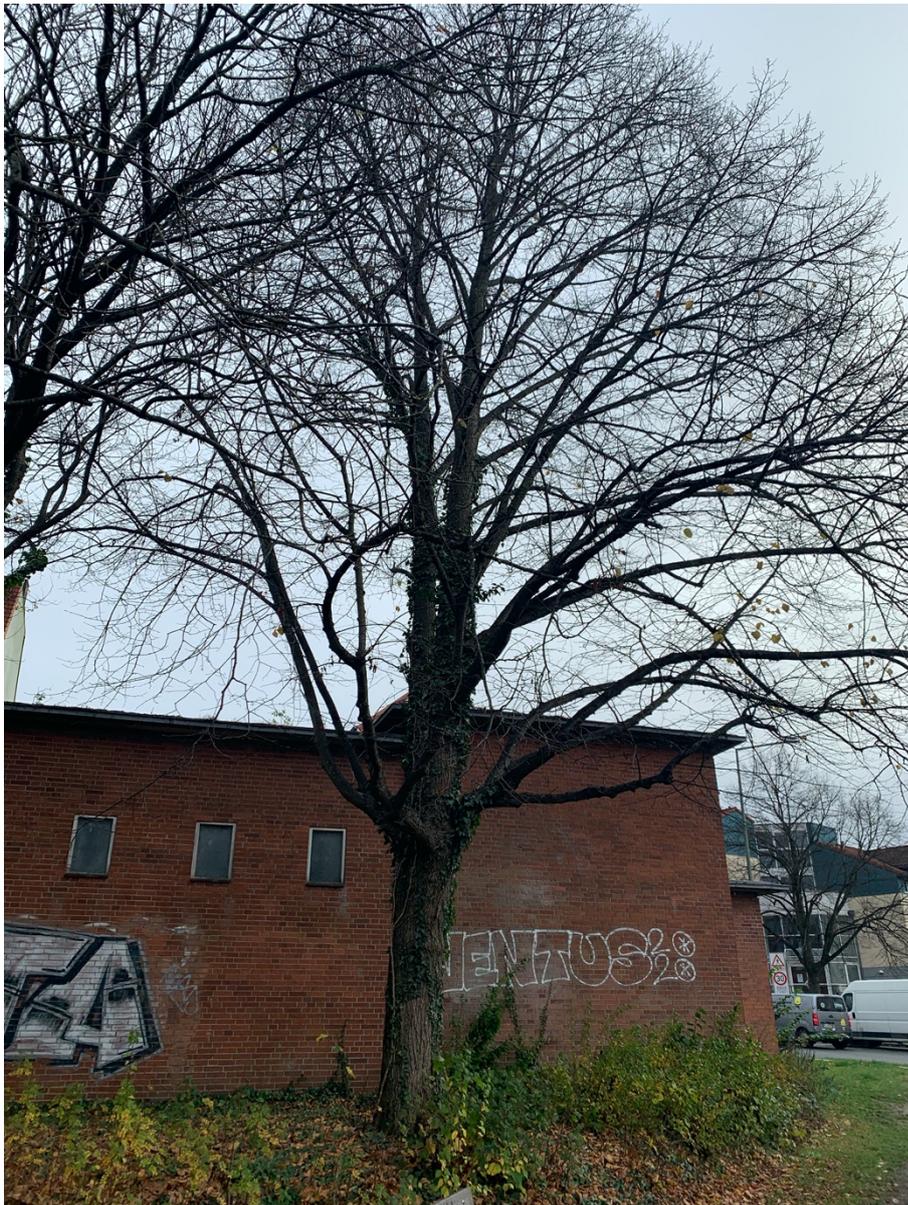
Baum Nummer: 4

Die Krone zeigt das normale Wuchsbild eines Solitärbaum mit wenig Konkurrenz. Es gibt keine weiteren Defekte. Der Baum hat einen V-Zwiesel ausgeprägt. Diese Wuchsform stellt eine Schwachstelle da. Der Zwiesel ist jedoch unauffällig. Jahreszeitbedingt war die Belaubung nicht zu bewerten. Der Stamm ist bis ca. 9m mit Efeu bewachsen (schwach). Es wird empfohlen, den Efeu bis zum Kronenansatz zu entfernen. Es sind baumpflegerische fachgerechte Maßnahmen (Kroneneinkürzung) vorgenommen worden.

Es sind keine Habitatstrukturen zu erkennen. Der Efeubewuchs stellt aber zukünftig eine Habitatstruktur da, als wichtiger Bestandteil der Artendiversität.

Der Baum ist vital und stellt momentan kein Verkehrsrisiko da.

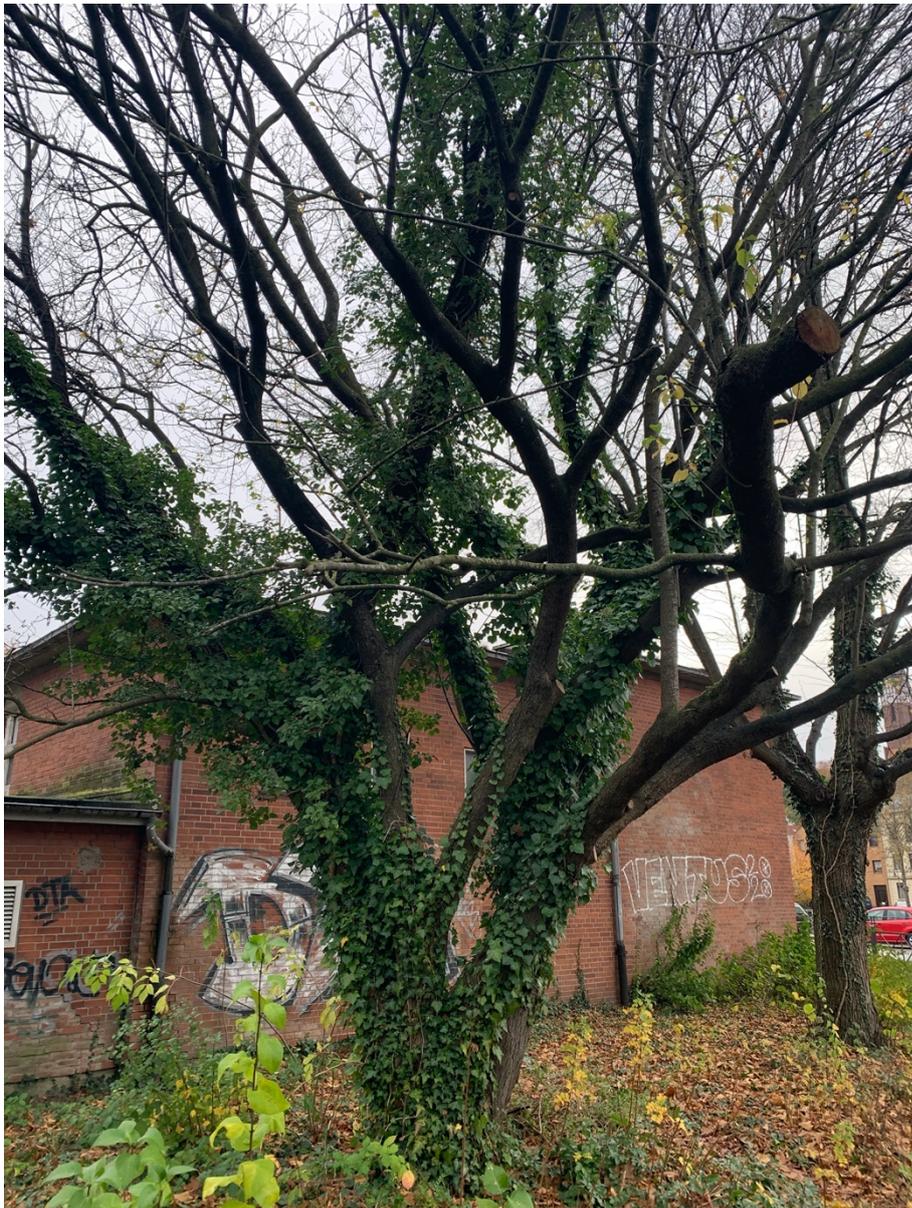
Baum Nummer: 5

Der Stamm entspricht dem arttypischen Wuchsbild (mehrstämmig)

Die Krone zeigt das normale Wuchsbild einer Mirabelle. Es gibt keine weiteren Defekte. Der Baum ist mehrstämmig. Jahreszeitbedingt war die Belaubung nicht zu bewerten. Die Stämmlinge sind bis ca. 10m mit Efeu bewachsen (stark). Es wird empfohlen, den Efeu bis zum Kronenansatz zu entfernen. Es sind baumpflegerische Maßnahmen (Kroneneinkürzung) vorgenommen worden. Es wurden mind. ein Ast unsachgemäß eingekürzt.

Der Baum ist vital und stellt momentan kein Verkehrsrisiko da.

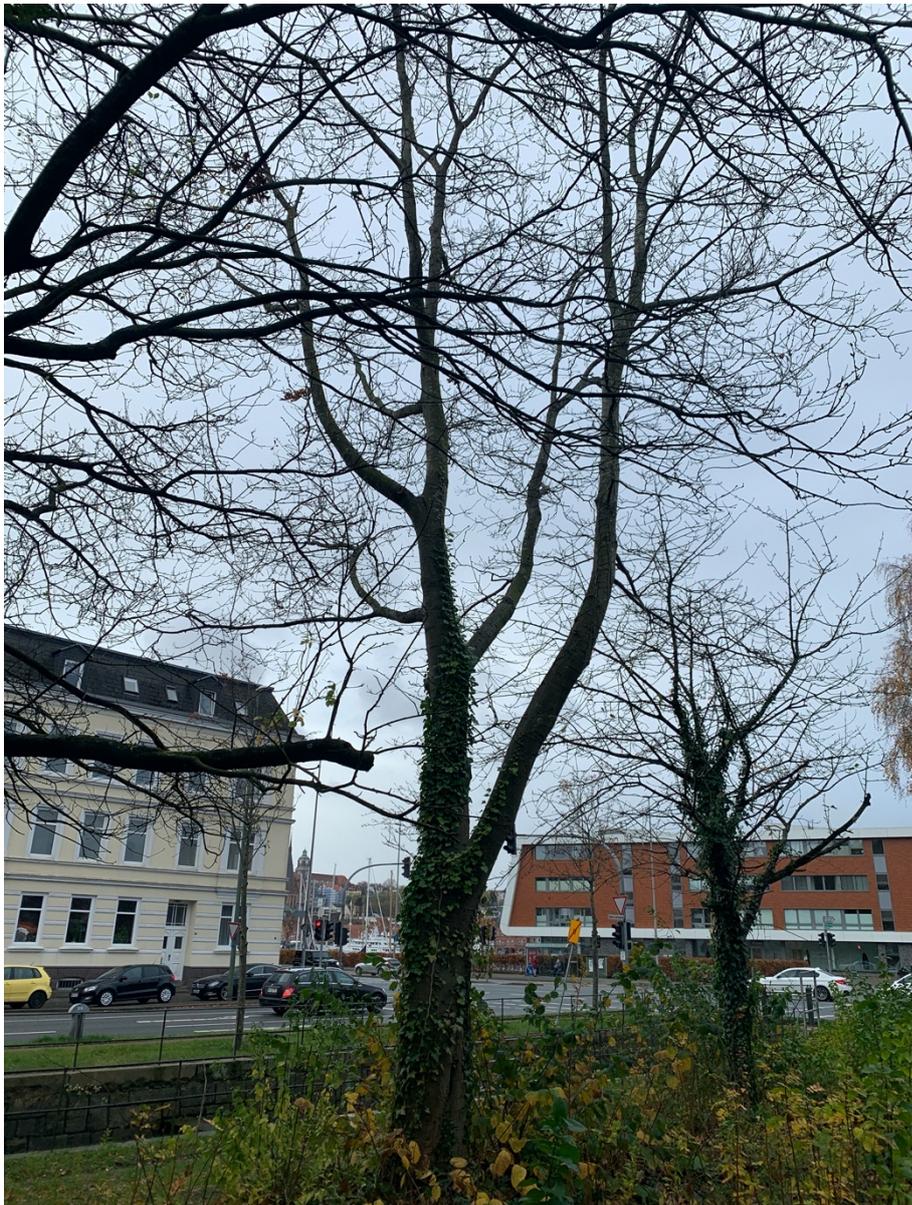
Baum Nummer: 6

Die Krone zeigt das normale Wuchsbild eines Solitärbaum mit wenig Konkurrenz. Es gibt keine weiteren Defekte. Der Baum hat einen V-Zwiesel ausgeprägt und neigt zur Bildung einer Sekundärkrone. Diese Wuchsform stellt eine Schwachstelle da. Der Zwiesel ist jedoch unauffällig. Jahreszeitbedingt war die Belaubung nicht zu bewerten. Der Stamm ist bis ca. 6m mit Efeu bewachsen (schwach). Es wird empfohlen, den Efeu bis zum Kronenansatz zu entfernen. Es sind baumpflegerische fachgerechte Maßnahmen (Kroneneinkürzung) vorgenommen worden.

Der Baum ist vital und stellt momentan kein Verkehrsrisiko da, es wird jedoch empfohlen, die Sekundärkrone einzukürzen.

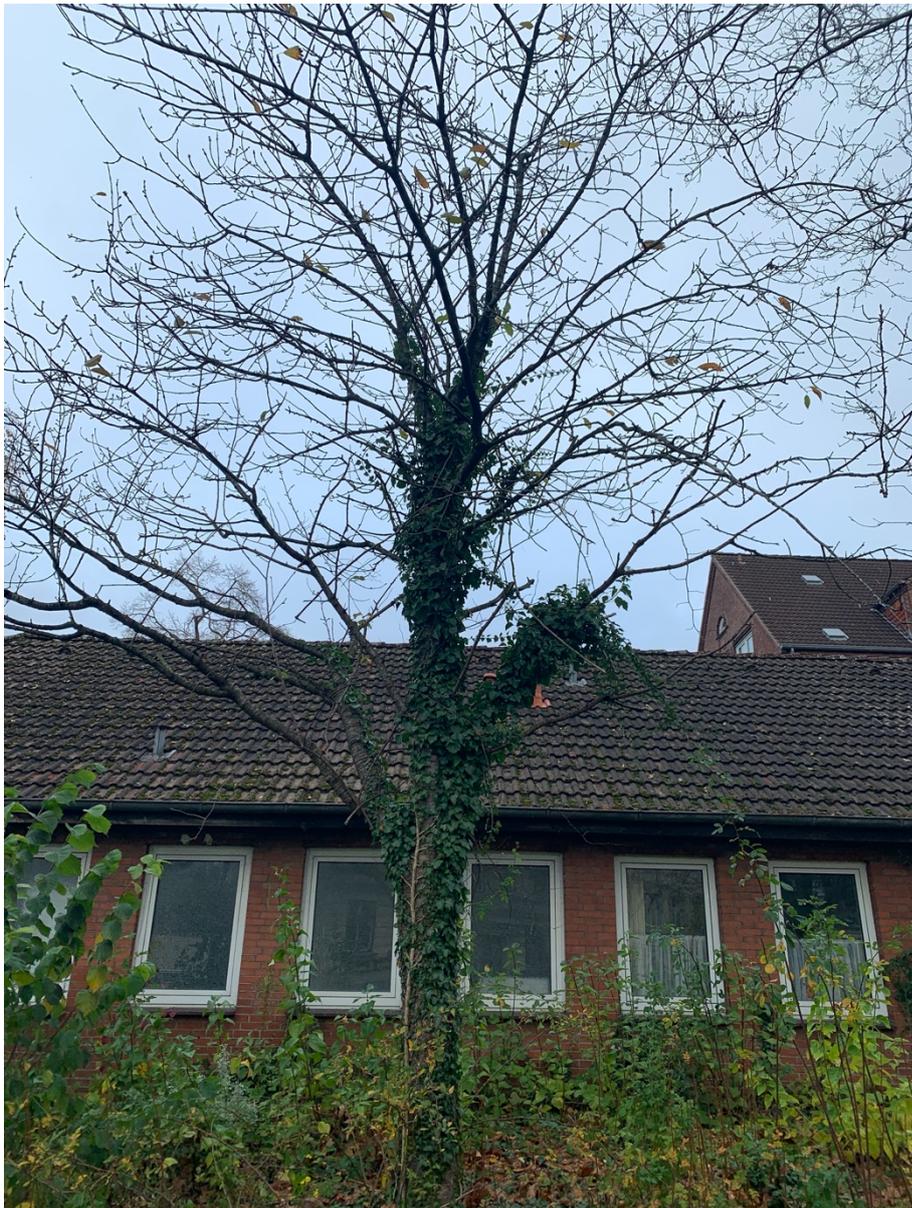
Baum Nummer: 7

Die Krone zeigt das normale Wuchsbild eines Baumes. Es gibt keine weiteren Defekte. Jahreszeitbedingt war die Belaubung nicht zu bewerten. Der Stamm ist bis ca. 8m mit Efeu bewachsen (stark). Es wird empfohlen, den Efeu bis zum Kronenansatz zu entfernen. Es sind baumpflegerische Maßnahmen (Kroneneinkürzung) vorgenommen worden.

Der Baum ist vital und stellt momentan kein Verkehrsrisiko da.

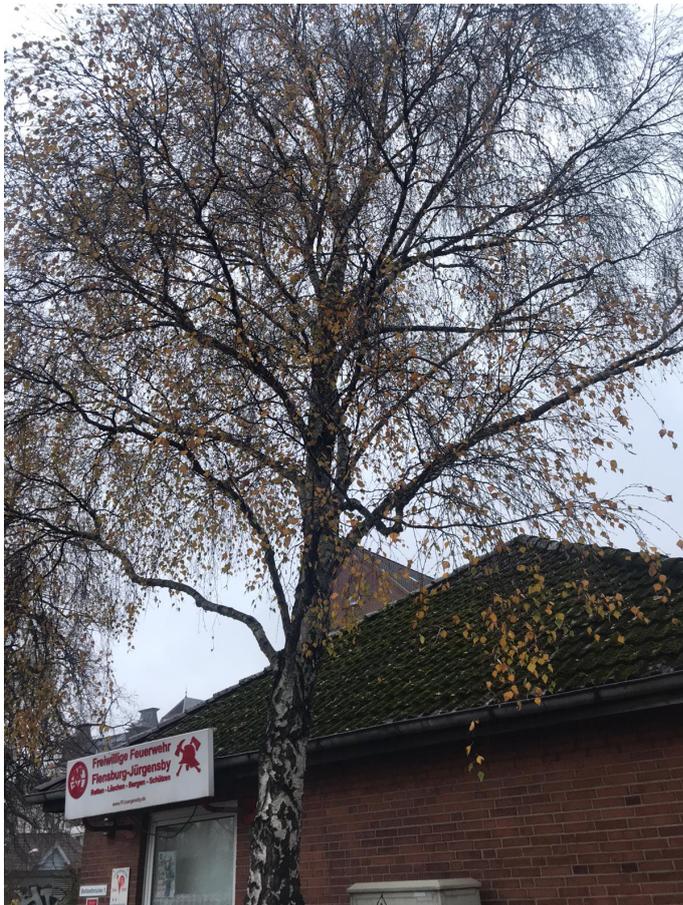
Baum Nummer: 8

Der Baum verfügt über einen ausgeprägten Wurzelsatz ohne erkennbare abiotisch/ biotische Schäden. Ein Trampelpfad führt über den Wurzelbereich.

Der Stamm entspricht dem arttypischen Wuchsbild mit leichtem kompensiertem Schrägstand.

Die Krone zeigt das normale Wuchsbild eines Baumes. Es gibt keine weiteren Defekte. Jahreszeitbedingt war die Belaubung nicht zu bewerten. Es sind baumpflegerische fachgerechte Maßnahmen (Kroneneinkürzung) vorgenommen worden. Die Krone setzt auf Grund des Schiefstandes das angrenzende Gebäude unter Druck.

Der Baum ist vital und stellt momentan kein Verkehrsrisiko da.

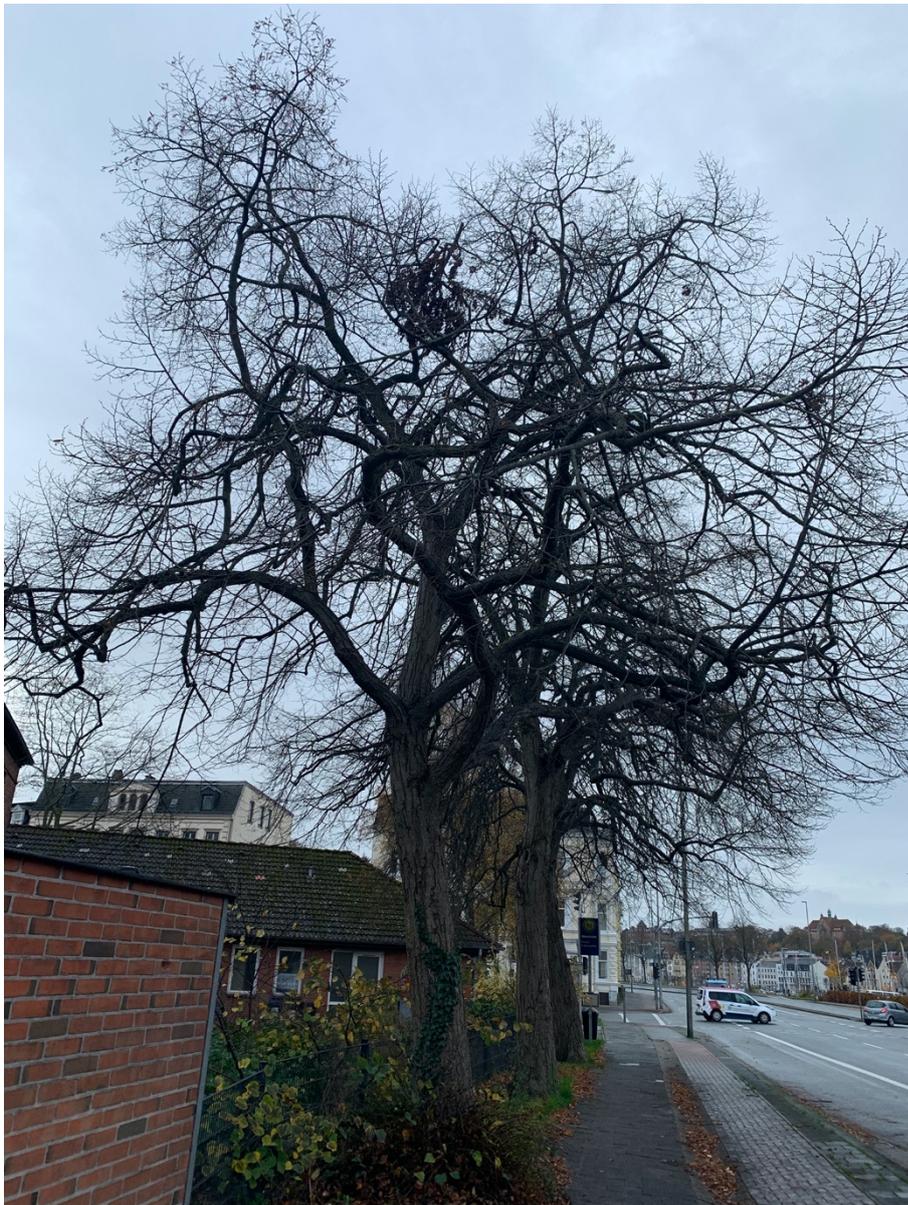
Baum Nummer: 9-11 (Baumreihe)

Bäume verfügen über einen ausgeprägten Wurzelanlauf teils mit erkennbare abiotisch/ biotische Schäden (Baum-Nr.: 10) Der Bürgersteig stellte eine einseitige Versiegelung da.

Die Krone zeigt das normale Wuchsbild eines Baumes in einer Baumreihe mit den entsprechenden phototropischen Einflüssen. Es gibt teilweise Kronenausbrüche. Es gibt eine hohe Anzahl von reibenden und scheuenden Ästen. Jahreszeitbedingt war die Belaubung nicht zu bewerten. Es sind baumpflegerische fachgerechte Maßnahmen (Kroneneinkürzung) vorgenommen worden. Es gibt einen erhöhten Totholzanteil.

Es sind potentielle Habitatstrukturen zu erkennen (Höhlungen Baum-Nr.: 10)

Zum Zeitpunkt der Begutachtung befanden sich die Bäume in der Explorationsphase (nach Roloff). Die Belaubung war jahreszeitgemäß nicht vorhanden, die Kronenstruktur entspricht denen eines gesunden Baumes mit mäßigem Totholzanteil, es ist ein ausreichendes Sekundärwachstum zu erkennen. Die Bäume haben auf vorangegangene Schnittmaßnahmen mit ausreichendem Kalluswachstum reagiert. Es gibt geringe Anzeichen für Stammfäule (Baum-Nr.: 10). Die Bäume haben sich an ihren Standort angepasst.

Die Baumreihe ist vital und stellt momentan kein erhöhtes Verkehrsrisiko da.
