Ellerau, den 07.08.2024

öG 2024-0146

**Aufnahme und Bewertung des nachbarlichen Baumbestandes und  
Beschreibung von Baumschutzmaßnahmen im Zuge des Bauvorhabens  
„Bebauungsplan Nr. 15, östlich Steindamm (L90), südlich der Bebauung  
Lehmskuhlenweg, im Rahmen BV Neubau Feuerwehrrätehaus der Gemeinde“**

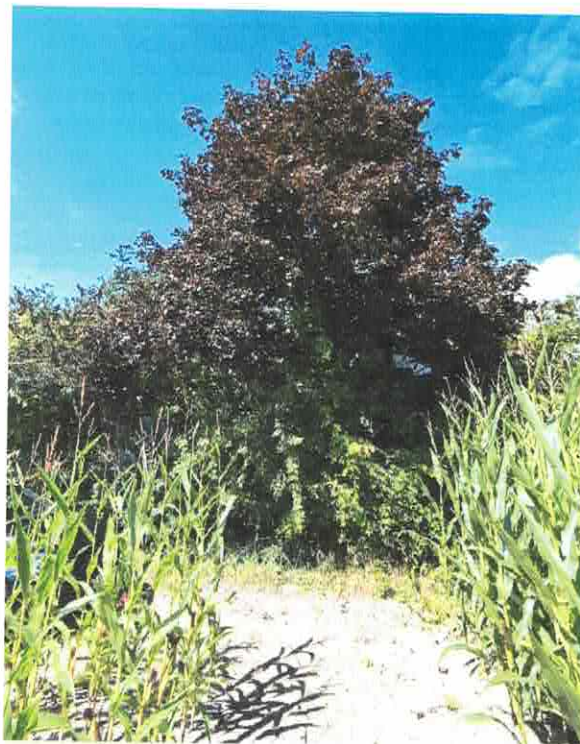
Der Baum steht auf Gartenland unmittelbar hinter der Grundstücksgrenze und der Baum erfüllt aufgrund seiner Rotblättrigkeit eine für das nähere Umfeld prägende Funktion. Das Gehölz ist erhaltenswürdig.

Mängel und Schäden, die sich auf die Verkehrssicherheit auswirken könnten, sind nicht feststellbar.

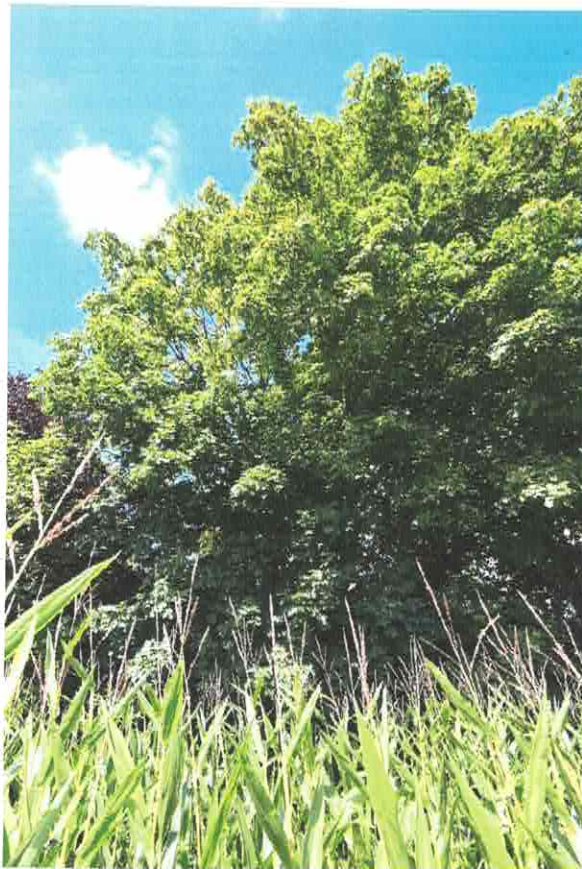
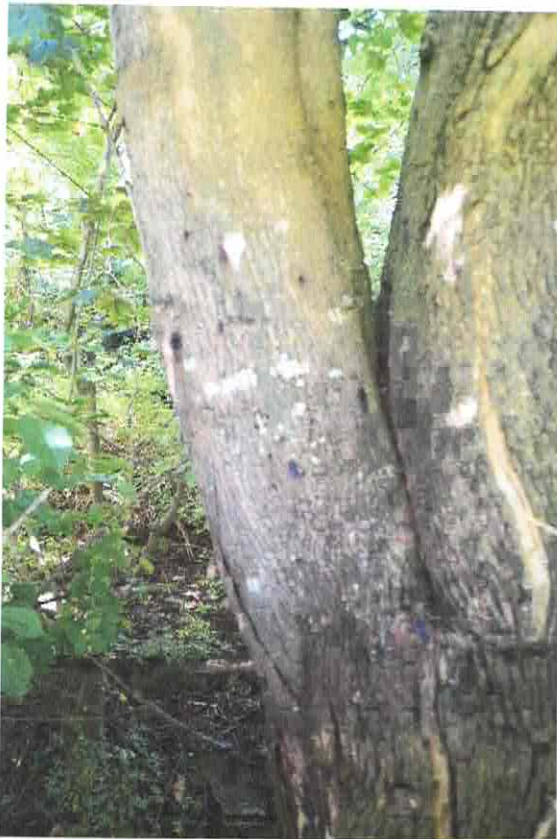
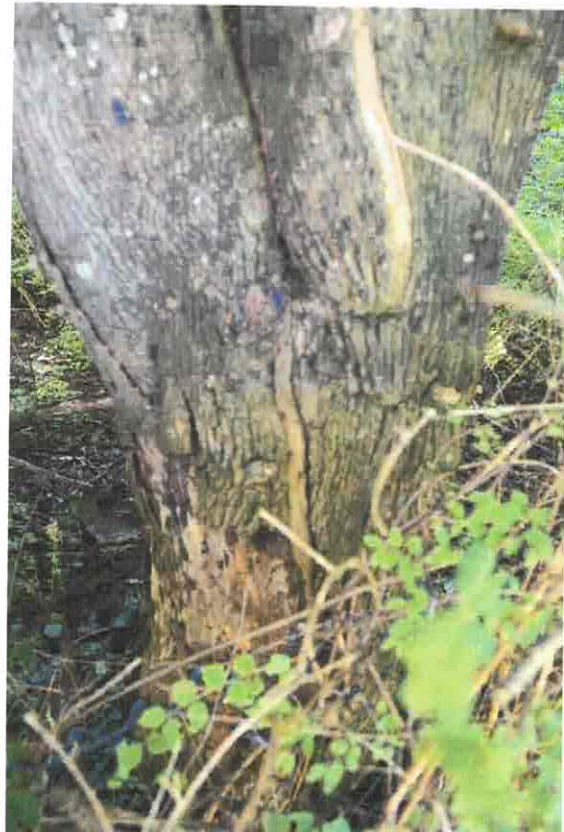
Das Gehölz gabelt sich ab ca. 1,2 m Höhe doppelstämmig auf, wobei sich unterhalb der Gabelzone im Stammbereich mittlerweile ein

Aufriss entwickelt hat. Der südliche Stämmeling weist teerartige Flecken auf, weiterhin kam es bereits aufgrund umfangreicher Rindennekrose zum umfangreichen Verlust von Bastgewebe, so dass das Splintholzgewebe freiliegt und sich eine beginnende Splintfäule eingestellt hat.

In Anbetracht der bei zukünftiger Nutzung als Feuerwehrgerätehaus jedoch hohen berechtigten Sicherheitserwartungen des Verkehrs ist das Gehölz als nicht erhaltenswürdig einzustufen und sollte noch im Winterhalbjahr 2024/ 2025 aufgrund abnehmender Bruchsicherheit zum Entzug vorgenommen werden.

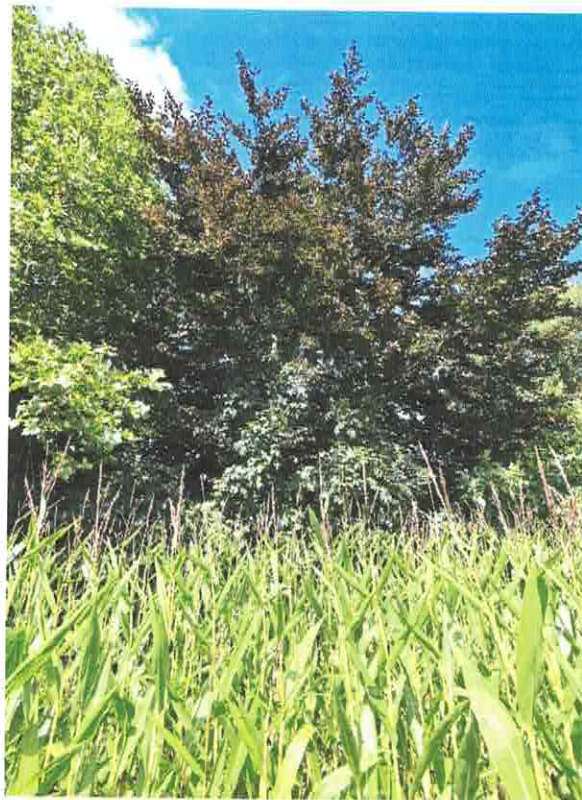
<b>Verkehrssicherheit:</b>	Gegeben, Lichtraumprofil bei zukünftiger Nutzung nicht gegeben
<b>Maßnahmenempfehlung:</b>	Lichtraumprofilanhebung auf ca. 5 m für zukünftige Nutzung

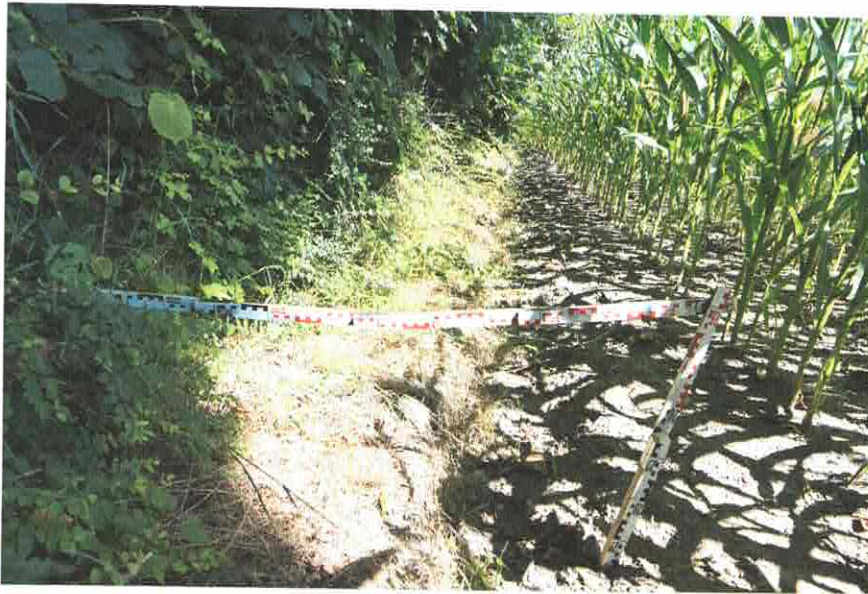
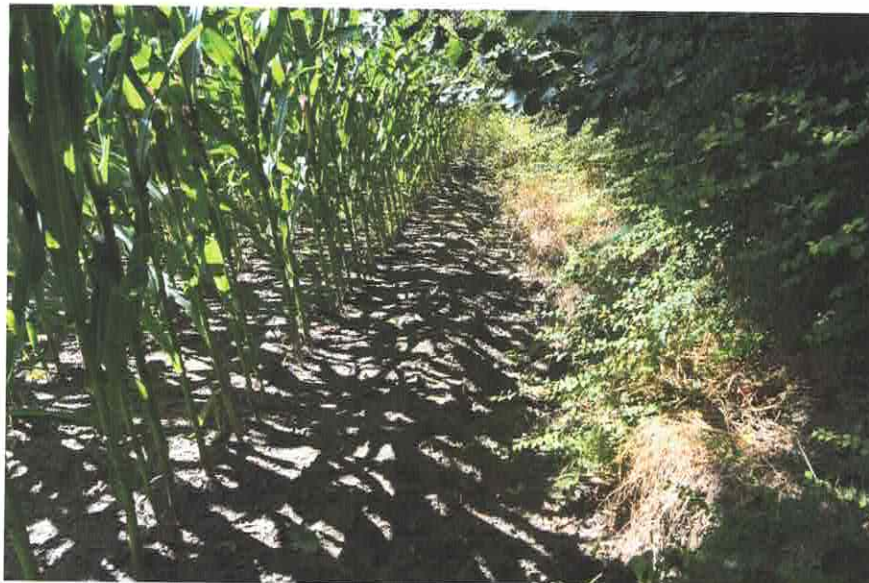
Die Ackerfläche weist derzeit eine Bestellung als Maisanbau auf. Es zeigt sich eine Bearbeitung der Ackerfläche beginnend mit einem Abstand von ca. 1,3 m ausgehend Zaunverlauf. Es wird von einer Pflugsohlentiefe von 0,4 m ausgegangen.

Eine oberflächennahe Wurzelentwicklung ist somit lediglich innerhalb des Streifens vom Zaunverlauf bis Bearbeitungsfläche Acker auf einer Breite von ca. 1,3 m vorhanden.

Im Rahmen der Planung muss zum Erhalt des potenziellen Wurzelraumes innerhalb des 1,3 m Streifens entlang der Grundstücksgrenze auf die Nutzung als Verkehrsfläche verzichtet werden. Vielmehr wird

eine Vegetationsfläche z. B. mit Bepflanzung von Gehölzen, Gräser oder Stauden empfohlen, um so auch eine Schattengare für die Wurzelentwicklung der Bäume zu ermöglichen.

Die potenzielle Nutzung der eigentlichen Verkehrsfläche kam insoweit mit einem Abstand ab 1,3 m von der Grundstücksgrenze erfolgen. Im Rahmen einer Auskoffierung **unterhalb** der anzunehmenden Flughöhe wird die Hinzuziehung eines qualifizierten Baumpflegers (Mindestqualifikation European Tree-worker oder Fachagrarwirt für Baumpflege) erforderlich, welcher die Eingriffe begleitet, und gegebenenfalls freigelegte Wurzeln vor Frost und Trockenheit schützt und im Rahmen einer Wurzelbehandlung versorgt. Hierbei werden die Wurzeln schneidend durchtrennt, um so eine engräumige Abschottung einzuleiten, Wurzeln ab 2 cm Ø werden mit einem Wundverschlussmittel belegt.
