Gebäude: Herrenhaus
Stand: 12.10.2023
Planstand: 22.08.2023 + 11.10.2023
Gebäudeklasse: 3
GF / BGF: 800 m² / 2.455,3 m²
Geschosse: UG (Souterrain), EG, OG, DG (nicht ausgebaut)

Gut Rantzau
Gemarkung Rantzau
Flur 3,7 / Flurstücke: 21/6, 21/11, 21/11
Grundstücksgröße 128.371 m²

Kurzbeschreibung Herrenhaus

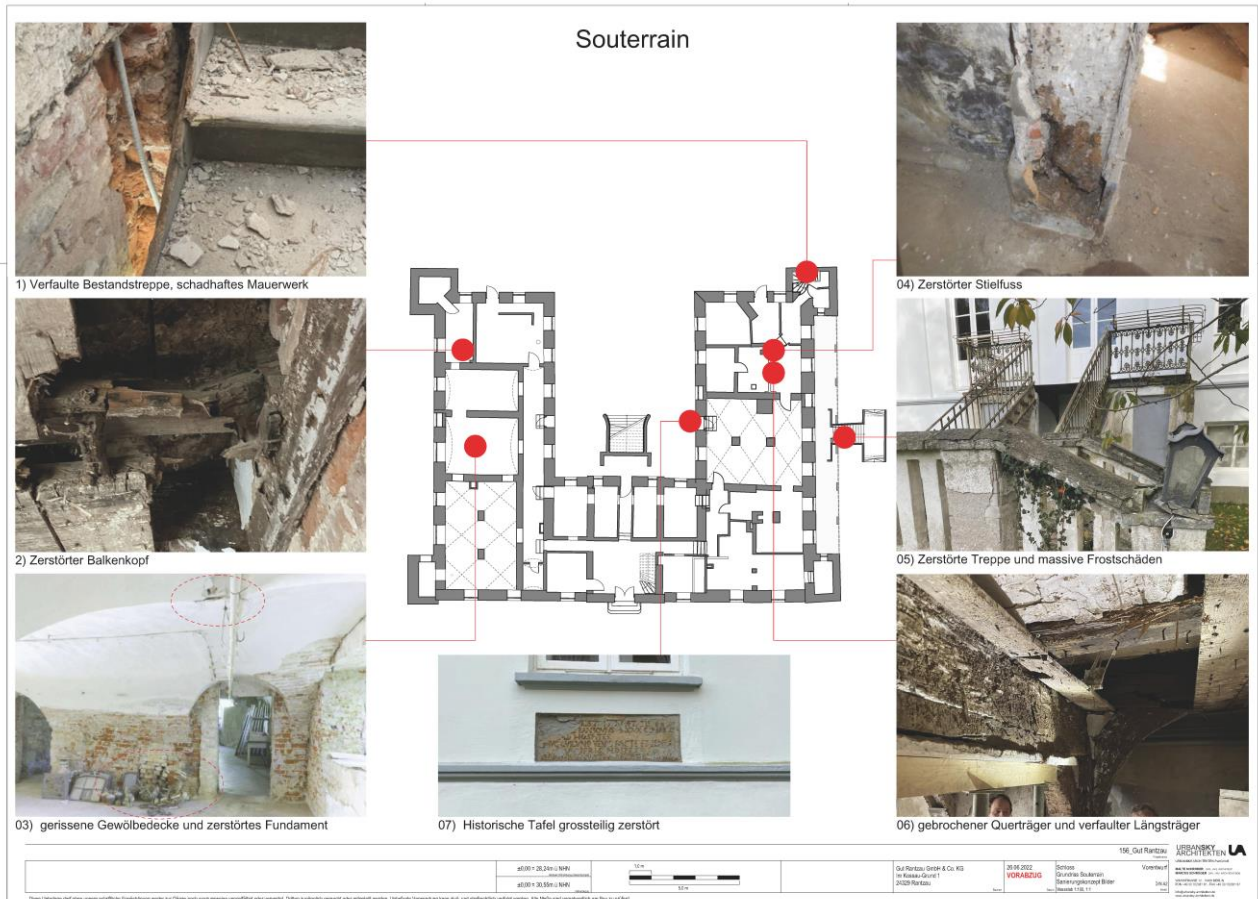
1.2.1.1. Souterrain

Die Hälfte aller Balkenköpfe in den Außenwänden sind zerstört, die Mauerschwellen sind stark geschädigt. Bild 3 zeigt eine zerstörte Gewölbedecke, die praktisch nicht mehr tragfähig ist. Massive Schäden am Tragwerk: Bild 4 zeigt einen Stieffuß mit einem Restquerschnitt von 30%, Bild 6 zeigt einen verfaulten Längsträger und einen gebrochenen Querträger. Die Treppe im Südturm ist nicht mehr tragfähig (*Bild 1*) und muss saniert werden, die Außentreppe an der Südfassade ist nicht mehr vorhanden (*Bild 5*). Die historische Tafel des Südflügels auf *Bild 7* muss zwingend saniert werden.

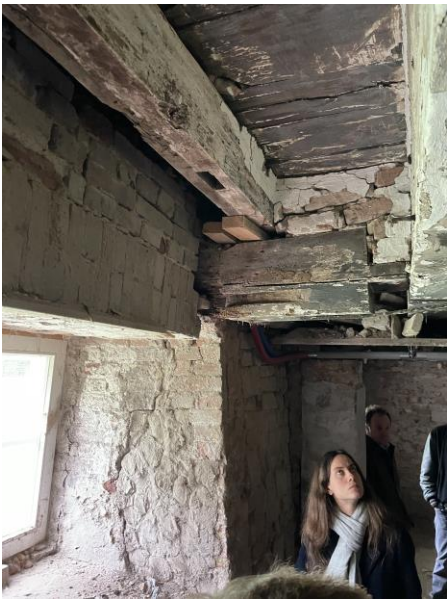
Einige Fensterstürze als Deckenaufleger sind stark verformt und nicht mehr tragfähig.

Beispiel Fenstersturz Souterrain stark verform

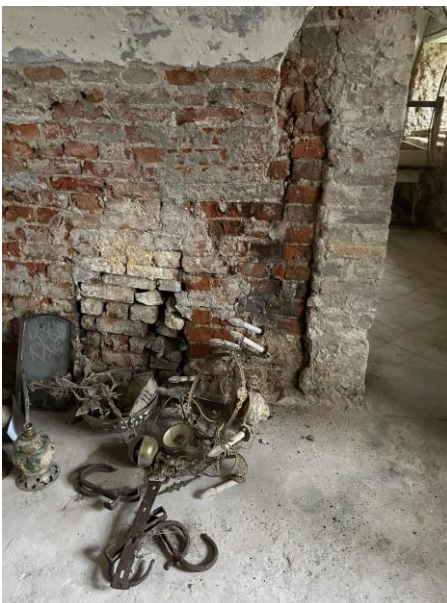
Beispiel abgängige Wand Souterrain Raum SCHL_0_02_03 - UG

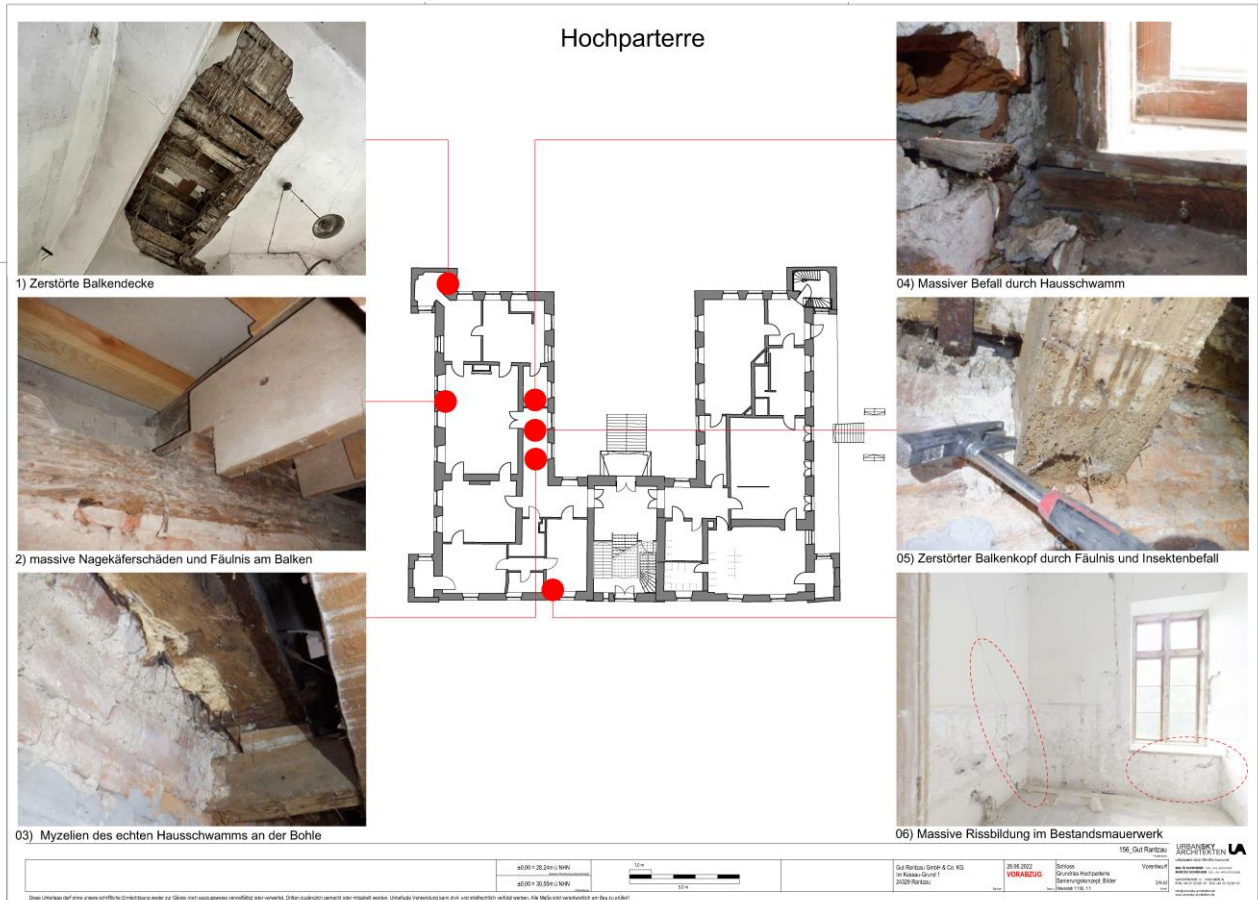
1.2.1.2. Hochparterre

Auch im Hochparterre sind massive Schäden am Tragwerk vorzufinden, betroffen sind in vielen Bereichen praktisch alle Trägerlagen, siehe Bild 1. Gründe dafür sind unter anderem gravierender Insektenbefall durch Nagekäfer und daraus resultierende Fäulnis wie auf den Bildern 2 und 5 erkennbar ist. Zusätzlich dazu ein umfangreicher Befall durch Hausschwamm ersichtlich. Auch immer wieder sichtbar: Rissbildungen in tragenden und nicht tragenden Wänden.

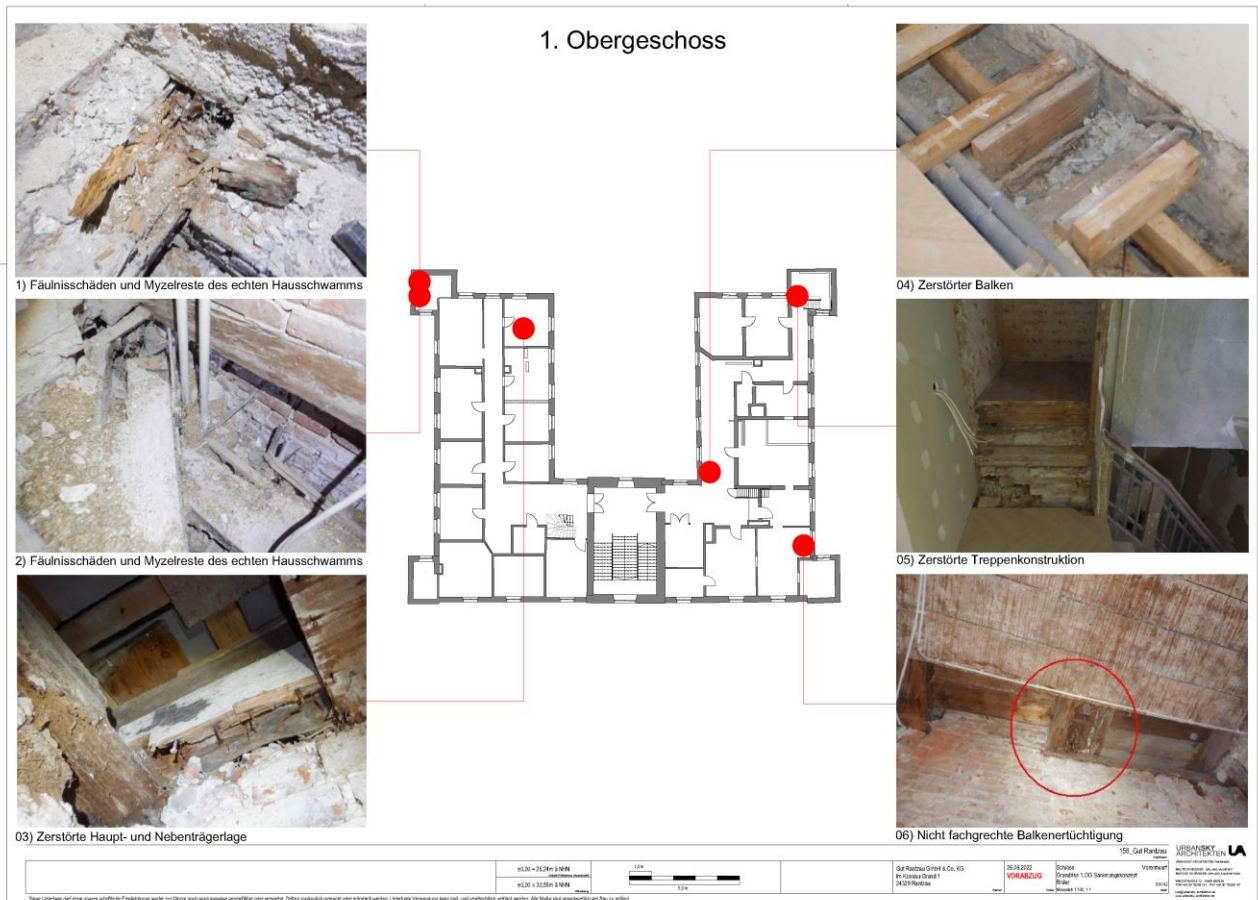
1.2.1.3. 1. Obergeschoss

Auch im 1. Obergeschoss ziehen sich Fäulnisschäden und Hausschwammbefall weiter durch das Gebäude, siehe Bilder 1 und 2. Außerdem zu finden: Zerstörte Balkenlagen durch eintretende Feuchte, in diesem Fall (Bild 3 und 4) eine Leckage im Dach.

Zu den Schäden kommt hinzu: Häufig nicht fachgerecht erstellte Sanierungs- und Ertüchtigungsmaßnahmen des Tragwerks, oder Überbauung nicht tragfähiger Substanz wie hier am Beispiel der Treppe im Südturm.

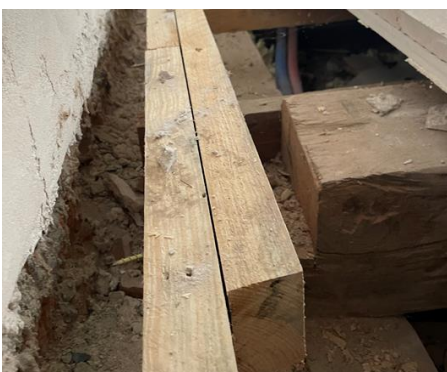
Ausgeklinkter Balkenkopf für nicht fachmännisch verlegte Heizleitungen
 -> Balken statisch stark geschwächt - Südflügel OG

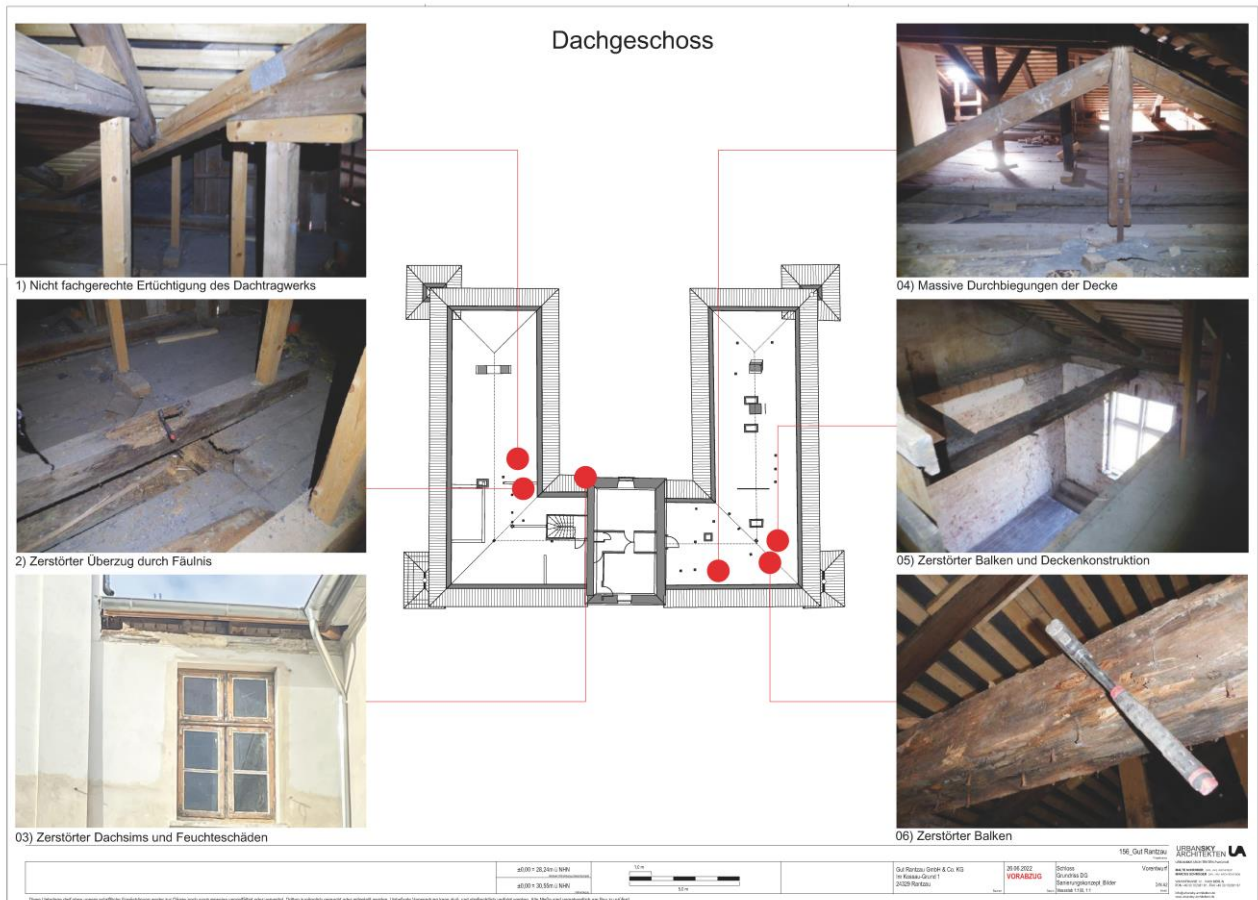
1.2.1.4. Dachgeschoss

Das Dachgeschoss ist geprägt durch nicht fachgerechte Ertüchtigungen zurückliegender Sanierungsversuche und bereichsweise sind erhebliche Durchbiegungen der Decke vorzufinden, Bild 1 und 4.

Weiterhin sind diverse Feuchteschäden aufgrund Leckagen an unterschiedlichen Stellen zu finden, die zur Zerstörung von Überzügen und Balken geführt haben, aber auch zu Feuchteschäden im Mauerwerk, Bild 2-6

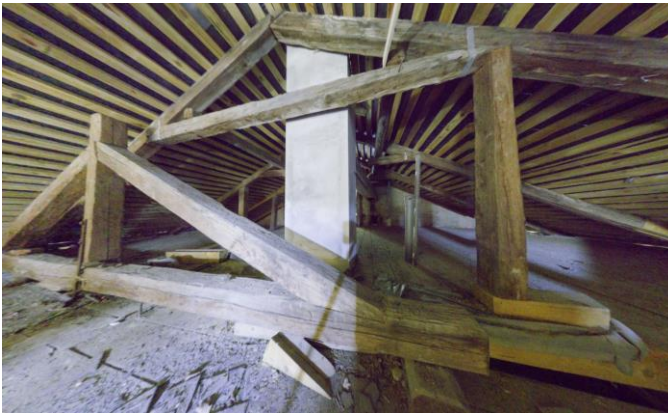
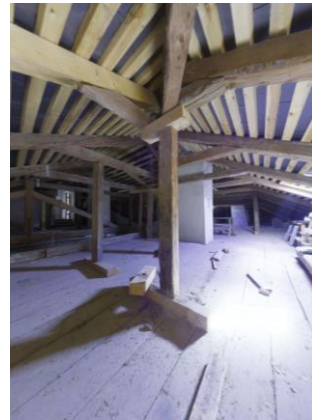
Das Dachtragwerk ist nicht fachgerecht ertüchtigt worden und in großen Teilen nicht tragfähig.

Es befinden sich lokale Schäden am Dachstuhl. Diese werden freigelegt und saniert.

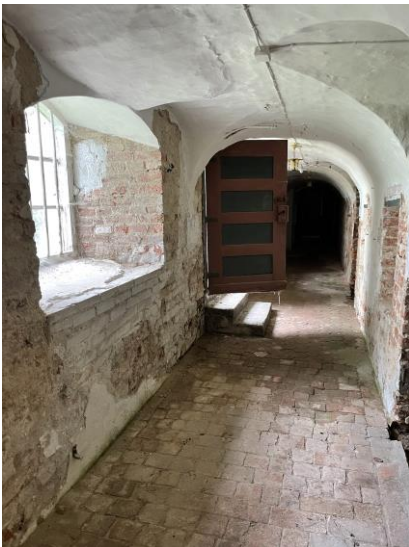
Der Zustand der Außenwände ist aufgrund der massiven Bauweise überwiegend gut. Es muss jedoch davon ausgegangen werden, dass die Mauerwerksfestigkeit in den diversen Bauabschnitten unterschiedlich betrachtet werden muss und diese zudem über die Jahrhunderte hinweg gesunken ist. Im Sockelbereich des Nordflügels sind im Souterrain Feuchteschäden deutlich erkennbar.

Feuchteschaden Nordflügel Innenhof

Die Feuchteschäden im Souterrain werden ursächlich behoben. Dabei werden die Wände bis zum Fundament ausgeschachtet und außenseitig im erdberührenden Bereich vertikal gegen anstauendes Wasser bituminös abgedichtet. Gegen die aufsteigende Feuchte werden an den notwendigen Stellen Horizontalsperren, möglicherweise im Injektionsverfahren, eingesetzt.

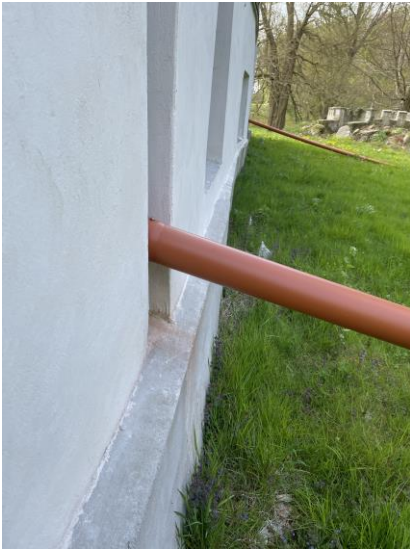
Auf der Westseite des Nordflügels beult sich die Außenwand sowohl in Längs- als auch in Querrichtung deutlich nach außen. Es wird davon ausgegangen, dass diese Verformungen durch lokale Beschädigungen oder Verschiebungen der Gründung entstanden sind, so dass sich die Wände nach außen neigen. Nach einer Bewertung anhand von Baugrunduntersuchungen (Schurfe, Bodensondierungen) sind die Setzungen abgeschlossen.

Beule Westseite

Im Bereich der Verformung auf der Westseite werden alle neuen Lasten per separatem Tragwerk umgeleitet und nicht in die Wand eingeleitet, so dass weiterhin lediglich das Eigengewicht der Wand auf der Gründung lastet. Die Wand wird zudem mit Zugankern gesichert. Diese werden am inneren Tragwerk befestigt, durch die Wand nach außen geführt und dort mit Kopfplatten gesichert. siehe 352

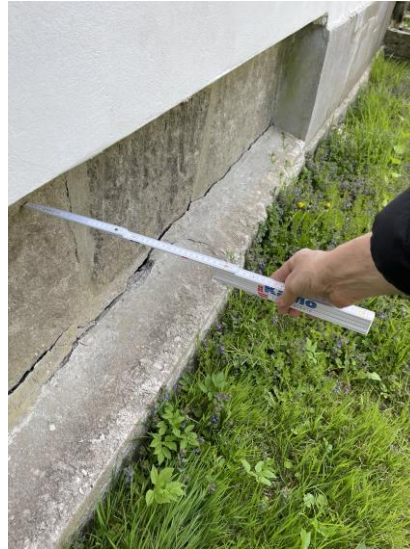
Der Sockel an der Westseite weist starke Vor- und Rücksprünge auf

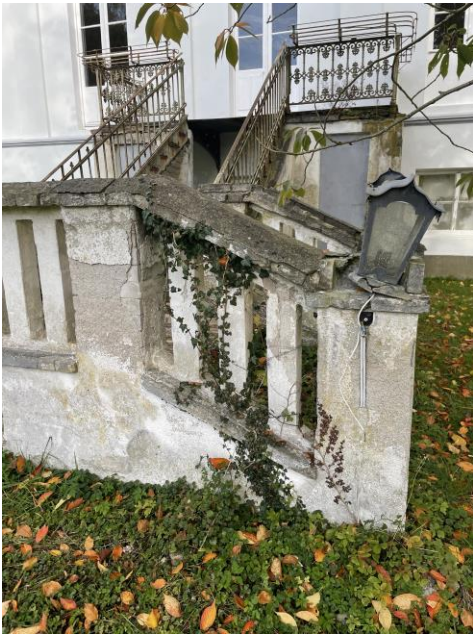
Fußpunkt der Freitreppe Südseite

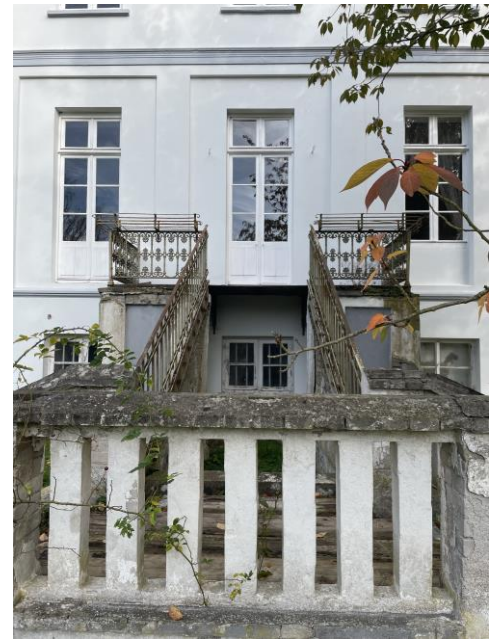
fehlende Stufen Freitreppe Südseite

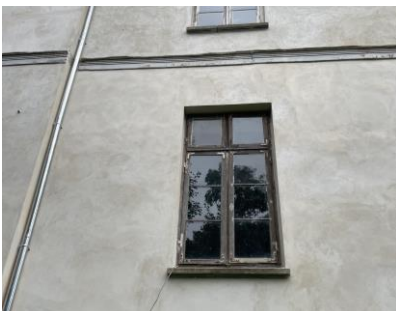
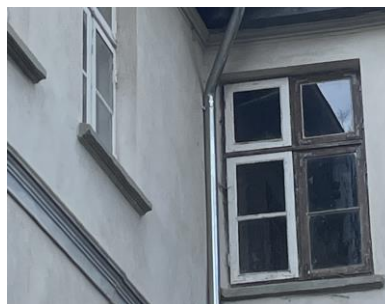
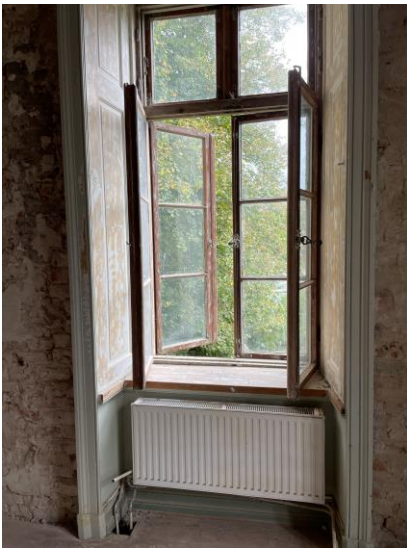
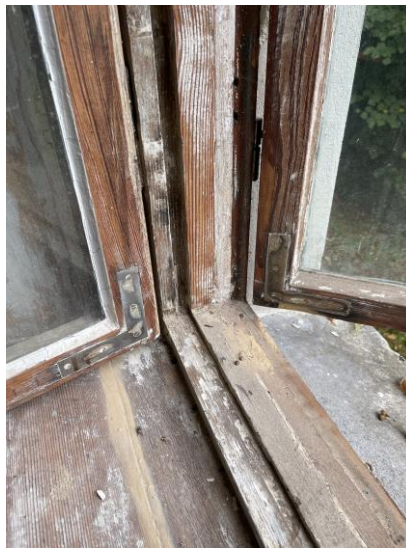
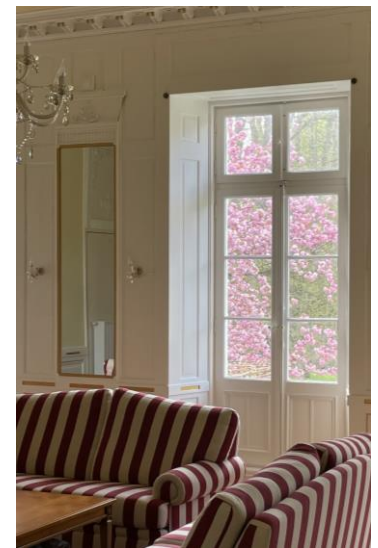
Der Zustand der Fenster variiert je nach Gebäudeteil. Die Fenster der oberen Geschosse des Nordflügels und Teile des Südflügels (OG) wurden im Zuge von Teilsanierungen bereits tischlermäßig überarbeitet, also vermutlich geschliffen und anschließend weiß lackiert. Den Holzrahmen der unsanierten Fenster fehlt jegliche Beschichtung. Das sichtbare Holz ist angegraut, der Scheibenkitt dem Alter entsprechend bröselig. Den Fenstern im Souterrain platzt in den meisten Fällen die Farbe ab, teilweise fehlen Glasscheiben.

Grundsätzlich ist keines der Fenster in der Lage, zeitgemäße Anforderungen an eine thermische Hülle gem. GEG zu erfüllen.

Alle Fenster werden fachgerecht aufgearbeitet. Die Zargen / Fensterrahmen bleiben im Mauerwerk verbaut, da ein Ausbau nicht zerstörungsfrei erfolgen kann.

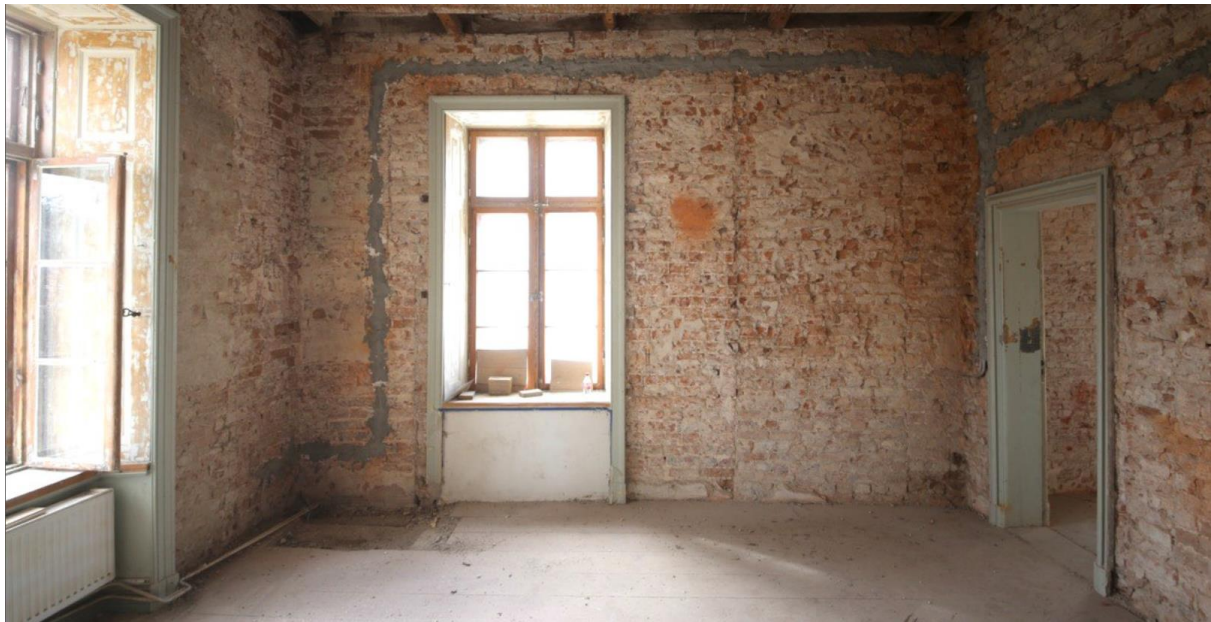
Teilweise sind im Holzfachwerk Fäulnisschäden anzutreffen, die sich im Fachwerk-Ständer bis in den Fußboden OG hinunterziehen. Hier ist eine entsprechende Sanierung notwendig. Es werden neue Wanddurchbrüche hergestellt und darüberliegendes Mauerwerk mittels Fertigteilsturz abgefangen. Neues Mauerwerk besteht aus KS-Stein, unterschiedlicher Stärke. Der neue Aufzugschacht wird ebenfalls mit KS-Stein gemauert.
