Gartenbau-Ingenieur U. Thomsen

Baumgutachterlicher Kurzbefund

- Betr.:** Grundstück **Theodor-Storm-Straße 63** in Quickborn,
B-Plan-Verfahren zur Bebauung des Geländes einer ehemaligen Munitionsfabrik;
- hier:** Überprüfung und Kurzbeurteilung von 11 Bäumen auf dem Gelände hinsichtlich Zustand und Verkehrssicherheit, mit Handlungsempfehlungen;
- Bezug:** Anfrage vom 07.04.2019, Ortsbesichtigung am 25.04.2021,
Angebot vom 27.04.2021, Auftrag vom 30.04.2021,
Vermessungsplan (Büro Felshart) vom April 2019,
B-Plan-Entwurf (Büro IPP) vom 25.03.2021,
Baumaufnahme am 25.05.2021,
Nachbeurteilung am 03.02.2022.

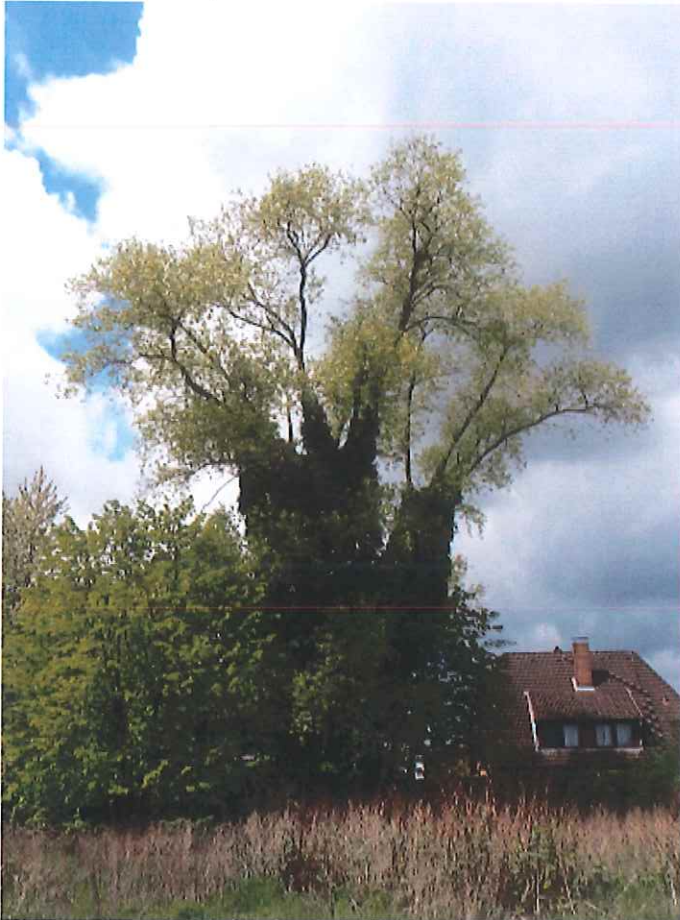
Foto 1:

| Baum Nr. | Baumart | Stamm-Ø Kronen-Ø Baumhöhe | Mängel/Schäden, Erhaltungswürdigkeit Wertminderungsfaktor | Handlungsempfehlung |
|---|---|---|---|--|
| 1 | Schwarzpappel-Hybride (Populus nigra ssp.) | 65/77cm ca. 22 m ca. 20 m | Vitalitätseinbußen (Schadstufe 3, nach Roloff), Kurztriebigkeit, obere Kronenteile partiell bereits abgestorben, fortschreitende Spitzendürre, stark erhöhter Totholzbesatz, auch im Starkastbereich, Kronenverlichtung, einseitige Krone durch Dichtstand mit Pappel 2, zweiteilige Krone mit als Druckzwiesel ausgebildeter Vergabelung in ca. 1,50 m Höhe, Astbruchwunden, Aststummel, starker Efeubewuchs, bereits bis in die unteren Kronenteile hineingewachsen, Standort an Grenzmauer zum Nachbargrundstück Theodor-Storm-Straße 49 hin. Stammfuß- und stammnaher Wurzelbereich durch schon ältere Erdanschüttung massiv überfüllt, daher Verdacht auf mögliche Absterbeerscheinungen im Wurzelwerk. nicht erhaltungswürdig - 85 % | Entnahme, zustandsbedingt, möglichst zeitnah wegen Verkehrsgefährdung! |

Gesamtansicht der Schwarzpappelgruppe 1/2 im Bereich der nordwestlichen Grundstücksgrenze

Erkennbar hier die aufgrund des Dichtstandes in der Gruppe teils deutlich einseitigen Kronen, die teils weiter ausladenden Astpartien und der massive, bereits bis in die Kronen hineinreichende Efeubewuchs an den Stämmen bzw. Stämmelchen.

Bei der Kontrollbesichtigung am 03.02.2022 wurde festgestellt, daß große Teile der nach Südwesten hin reichenden Oberkrone der Pappel 1 abgestorben und teils bereits heruntergebrochen sind.

Um die Verkehrssicherheit auf dem Baugrundstück sowie auf den angrenzenden Nachbargrundstücken wieder herzustellen, sind die beiden Pappeln 1 und 2 sowie der Spitzahorn 6 in der Baumreihe 4-11 möglichst zeitnah zu entfernen.

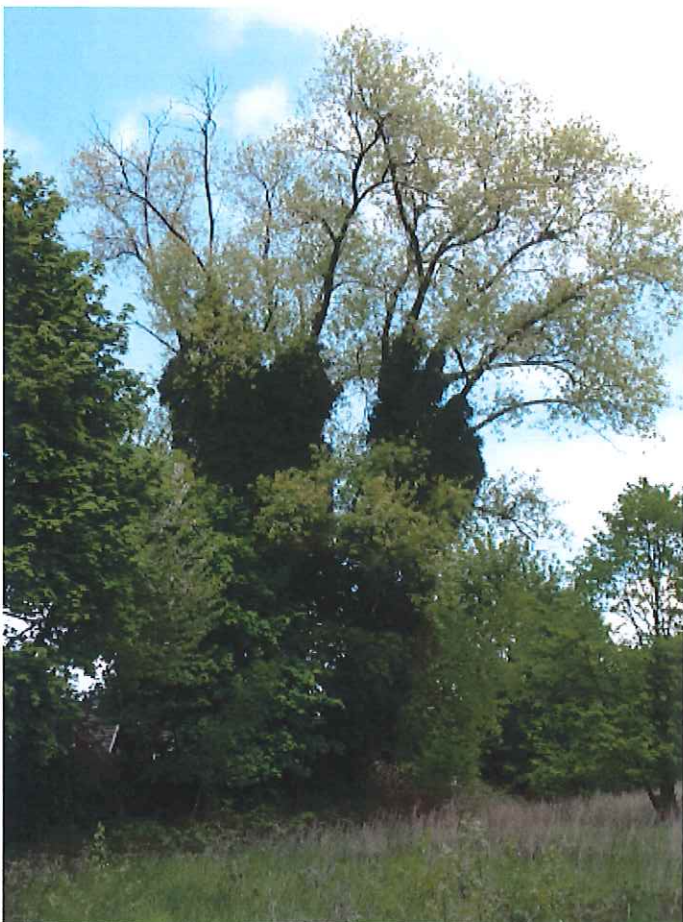
Foto 2:

| Baum Nr. | Baumart | Stamm-Ø Kronen-Ø Baumhöhe | Mängel/Schäden, Erhaltungswürdigkeit Wertminderungsfaktor | Handlungsempfehlung |
|---|---|---|---|---|
| 2 | Schwarzpappel-Hybride (Populus nigra ssp.) | 75cm ca. 19 m ca. 20 m | <p>Vitalitätseinbußen (Schadstufe 1-2, nach Roloff), leichte Kurztriebigkeit, beginnende Spitzendürre, Totholzbesatz, auch im Starkastbereich, leichte Kronenverlichtung,</p> <p>einseitige Krone durch Dichtstand mit Pappel 1,</p> <p>Astbruchwunden, Aststummel, starker Efeubewuchs, bereits bis in die unteren Kronenteile hineingewachsen,</p> <p>Standort an Grenzmauer zum Nachbargrundstück Theodor-Storm-Straße 49 hin.</p> <p>Stammfuß- und stammnaher Wurzelbereich durch schon ältere Erdanschüttung massiv überfüllt, daher Verdacht auf mögliche Absterbeerscheinungen im Wurzelwerk,</p> <p>zu erwartende Freistellung der Krone durch Entnahme der benachbarten Pappel 1.</p> <p>nicht erhaltungswürdig - 65 %</p> | <p>Entnahme, zustandsbedingt und wegen Freistellung durch Entnahme von Pappel 1.</p> <p>Entnahme zeitgleich mit Entnahme von Pappel 1</p> |

Gesamtansicht der Schwarzpappelgruppe 1/2 im Bereich der nordwestlichen Grundstücksgrenze

Erkennbar hier die aufgrund des Dichtstandes in der Gruppe teils deutlich einseitigen Kronen, die teils weiter ausladenden Astpartien und der massive, bereits bis in die Kronen hineinreichende Efeubewuchs an den Stämmen bzw. Stämmelchen.

Bei der Kontrollbesichtigung am 03.02.2022 wurde festgestellt, daß große Teile der nach Südwesten hin reichenden Oberkrone der Pappel 1 abgestorben und teils bereits heruntergebrochen sind.

Eine beginnende Kronenverlichtung ist hier bei der Pappel 1 bereits erkennbar.

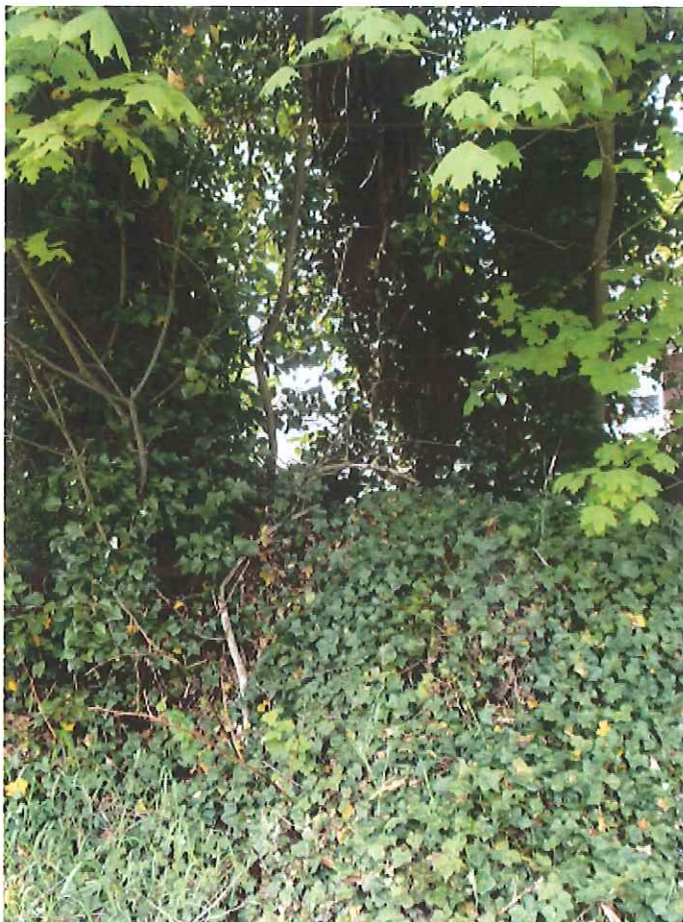
Foto **3**:

Teilansicht der Schwarzpappelgruppe **1/2** im Bereich der nordwestlichen Grundstücksgrenze

Erkennbar hier die durch eine schon längere Zeit bestehende lokale Erdanschüttung stark eingefüllten Stammfuß- und Wurzelbereiche der beiden Pappeln sowie der starke Efeubewuchs an den Stämmen bzw. Stämmlingen.

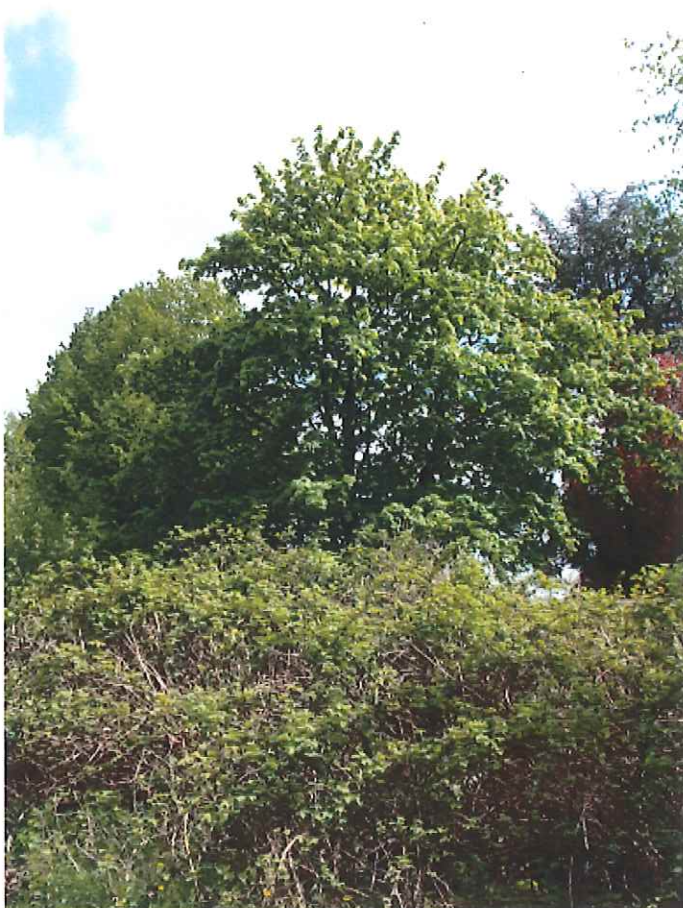
Foto **4**:

| Baum Nr. | Baumart | Stamm-Ø Kronen-Ø Baumhöhe | Mängel/Schäden, Erhaltungswürdigkeit Wertminderungsfaktor | Handlungsempfehlung |
|---|---|---|---|---|
| N-3 (T.-S.-Str. 65) | Spitzahorn (Acer platanoides) | 48 cm ca. 15 m ca. 17 m | <p>dreiteilige Krone mit eher unkritischen Vergabelungen in ca. 2,0 und 3,5 m Höhe, ausladende und tendenziell leicht überlastige Astpartien, Aststummel, leichter Totholzbesatz,</p> <p>Standort auf Nachbargrund im Nahbereich der Grenzmauer an der Grundstücksgrenze.</p> <p>erhaltungswürdig - 20 %</p> | <p>Kronenpflegeschnitt mit bedarfsgerechter Kronenteileinkürzung</p> |

Gesamtansicht des unmittelbar hinter der Grenzmauer auf Nachbargrund stehenden Spitzahornes **N-3** im Bereich der südwestlichen Grundstücksecke.

Für Kronenpflegearbeiten an dem benachbarten Spitzahorn N-3 ist selbstverständlich das Einverständnis des Baumeigentümers einzuholen.

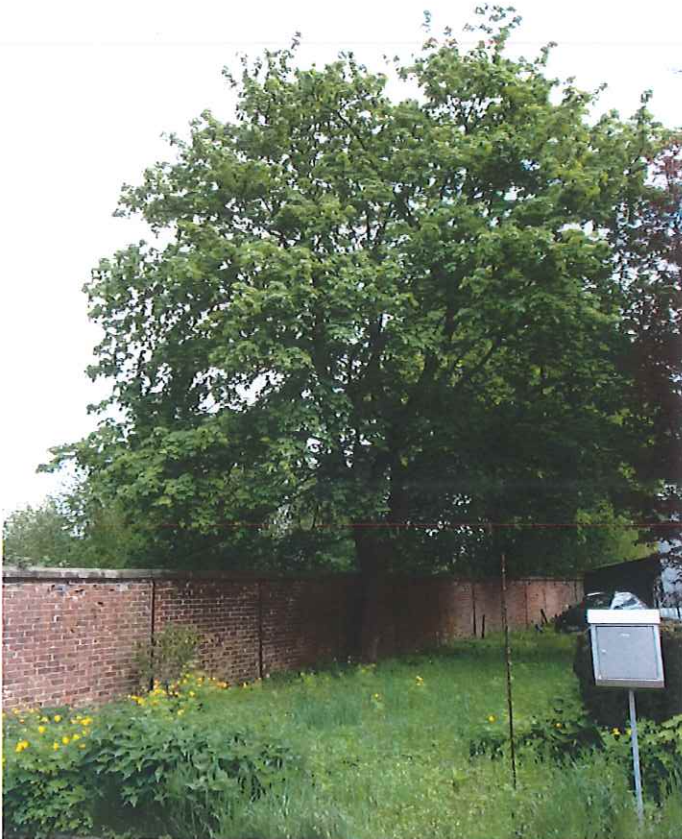
Foto 5:

Gesamtansicht des unmittelbar an der Grenzmauer auf Nachbargrund stehenden Spitzahornes **N-3** im Bereich der südwestlichen Grundstücksecke.

Rechts vom Baum das bis an die Grenzmauer reichende überdachte Außenlager entlang des nachbarlichen Gewerbebetriebes.

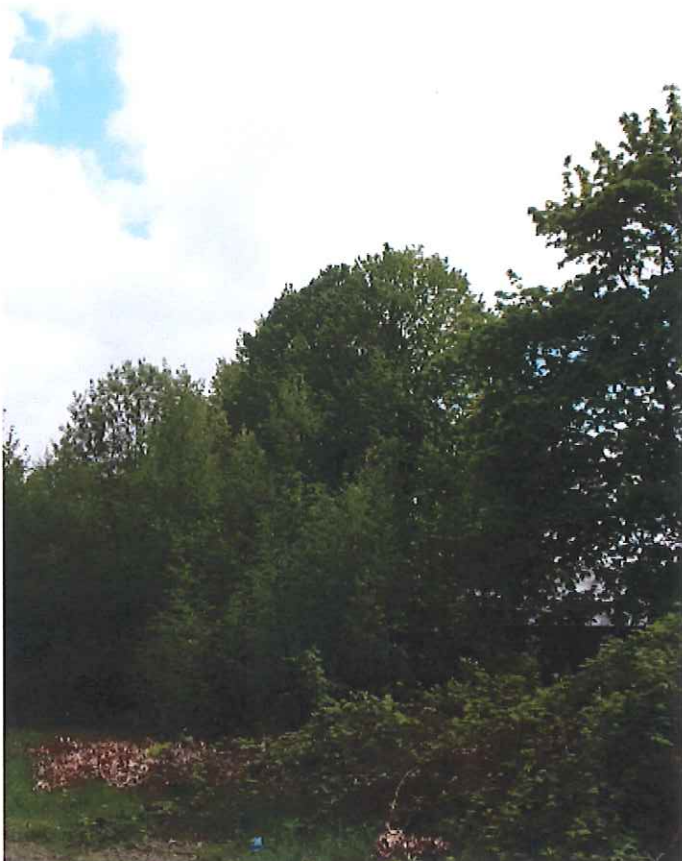
Foto 2:

Teilansicht der unmittelbar an der Grenzmauer nach Süden hin stehenden Baumreihe **4-11**.

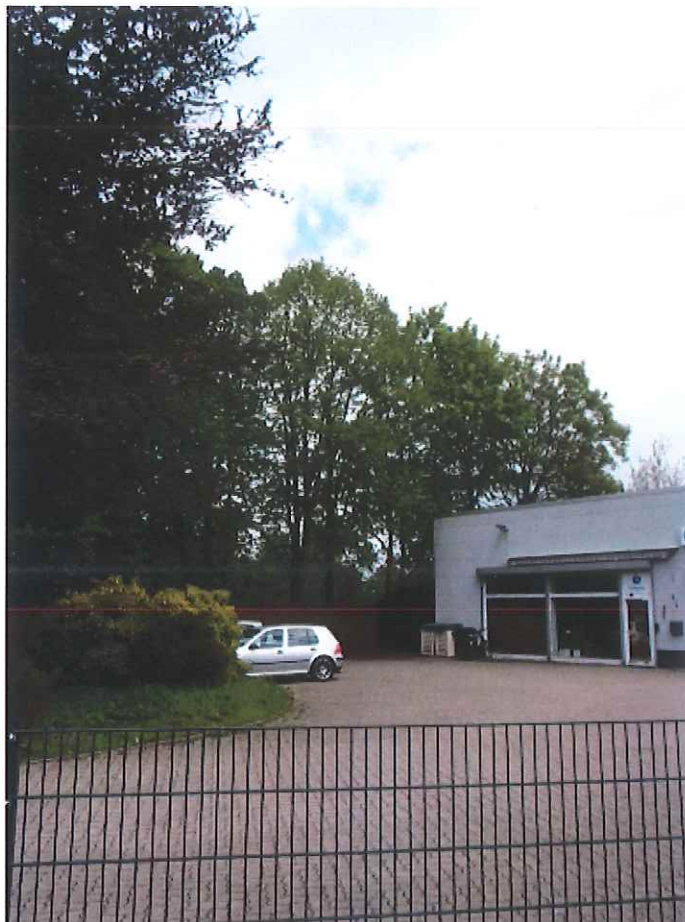
Foto 7:

Gesamtansicht der unmittelbar an der Grenzmauer nach Süden hin auf dem Baugelände stehenden Baumreihe 4-11.

Desweiteren wird empfohlen, das angrenzende gewerbliche Nachbargebäude großzügig freizuschneiden und die Kronenschirme insgesamt moderat anzuheben, um die Belichtungsverhältnisse auf dem Baugrundstück zu verbessern.

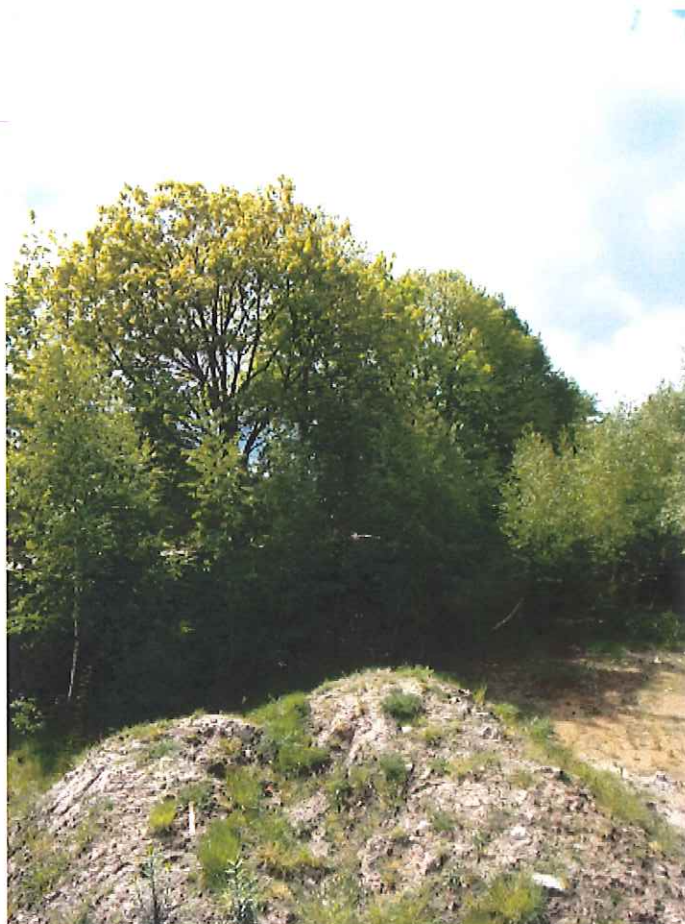
Foto 8:

Gesamtansicht der unmittelbar an der Grenzmauer nach Süden hin auf dem Baugelände stehenden Baumreihe 4-11.

Im Vordergrund sind auf dem Brachgelände neben eher ungeordneten Erdhaufen diverse Birken- und Ahornsämlinge sowie weitere Ruderalvegetation zu erkennen.

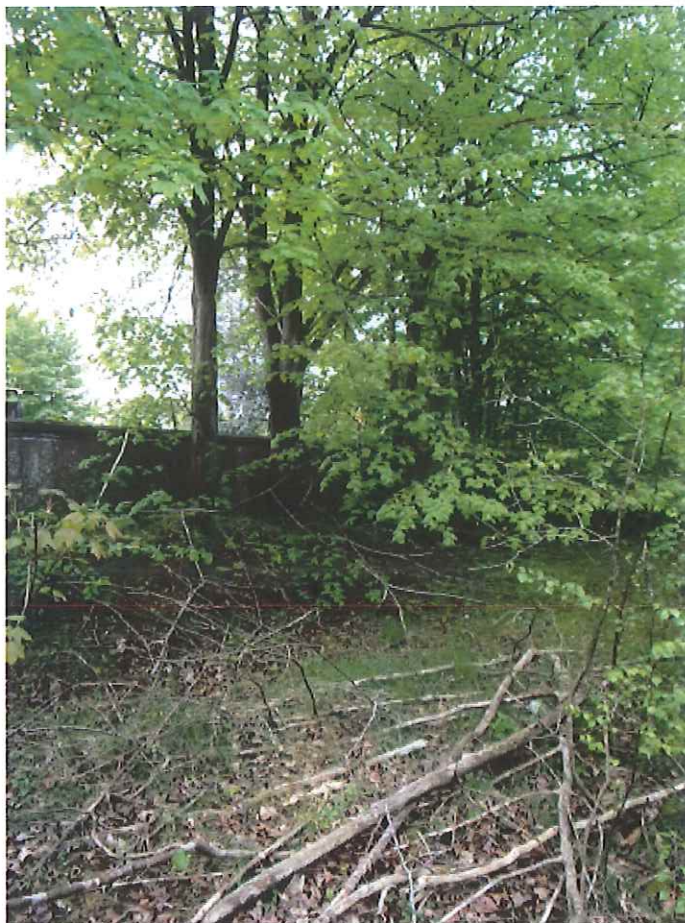
Foto 9:

Teilansicht der unmittelbar an der Grenzmauer nach Süden hin auf dem Baugelände stehenden Baumreihe 4-11.

Erkennbar hier der Dichtstand in der Reihe und an der Grenzmauer sowie die wallartige Überfüllung der Stammfuß- und Wurzelbereiche durch eine bereits länger zurückliegende Anfüllung mit Boden.

Die wallartigen Erdaufschüttungen in den Stammfuß- und Wurzelbereichen der Bäume 4-11 zur Grenzmauer hin sollten vorsichtig und baumverträglich abgetragen werden, um die Auflasten zu verringern und die Belüftung des Unterbodens zu verbessern.

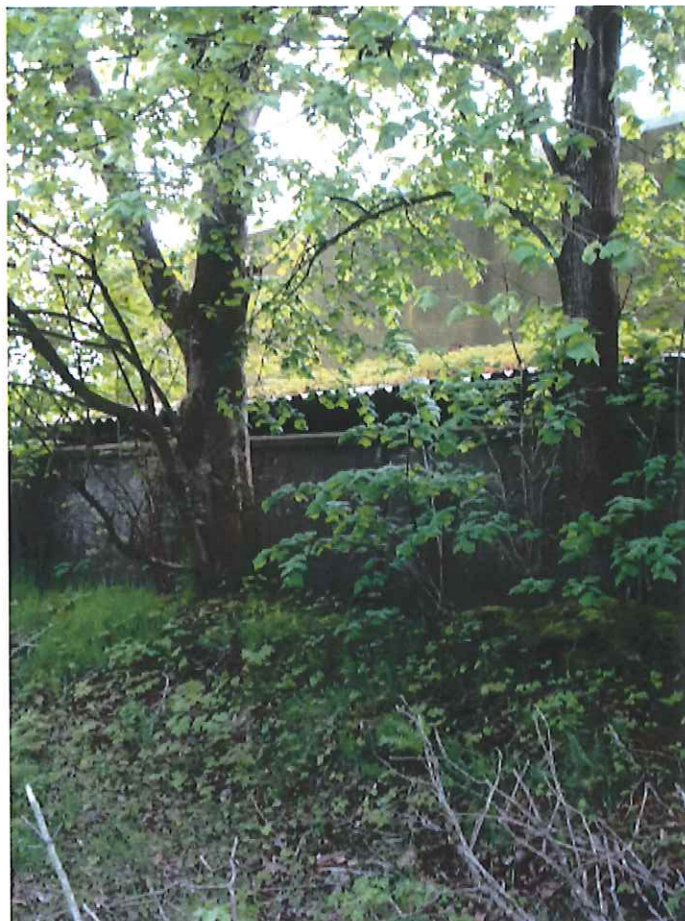
Foto 10:

Teilansicht der unmittelbar an der Grenzmauer nach Südosten hin auf dem Baugelände stehenden Baumreihe 4-11.

Erkennbar hier der Dichtstand in der Reihe und an der Grenzmauer sowie die wallartige Überfüllung der Stammfuß- und Wurzelbereiche durch eine bereits länger zurückliegende Anfüllung mit Boden.

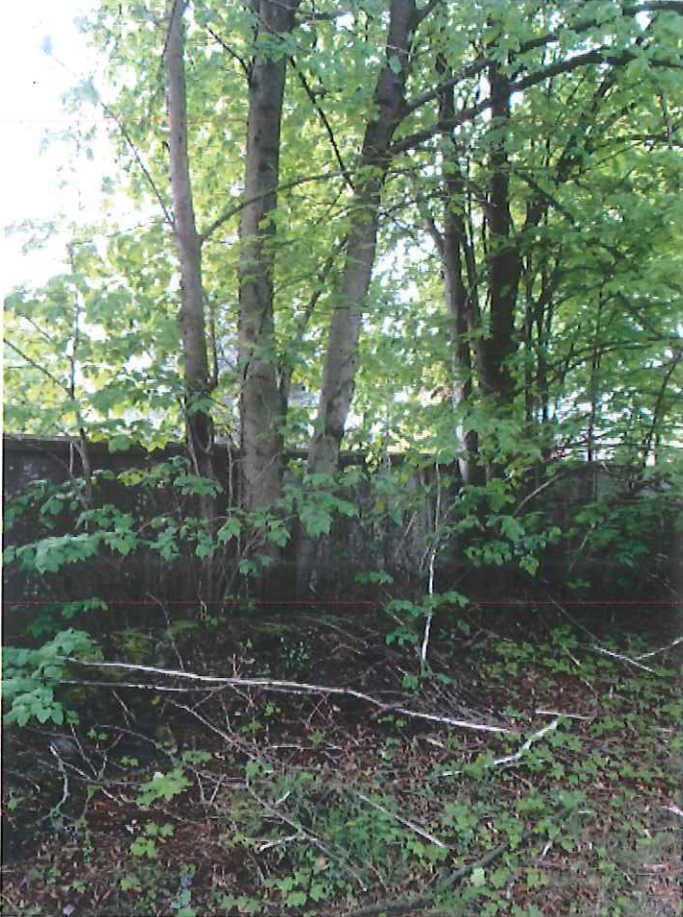
Foto **11**:

Teilansicht der unmittelbar an der Grenzmauer nach Süden hin auf dem Baugelände stehenden Baumreihe 4-11.

Erkennbar hier der Dichtstand in der Reihe und an der Grenzmauer sowie die wallartige Überfüllung der Stammfuß- und Wurzelbereiche durch eine bereits länger zurückliegende Anfüllung mit Boden.

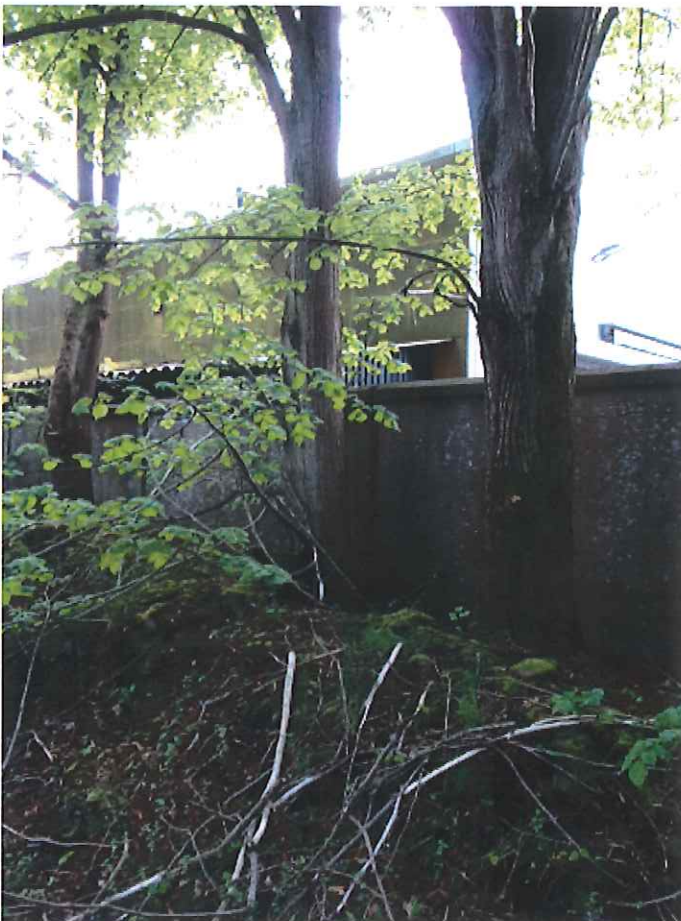
Foto **12**:

Teilansicht der unmittelbar an der Grenzmauer nach Süden hin auf dem Baugelände stehenden Baumreihe 4-11.

Erkennbar hier der Dichtstand in der Reihe und an der Grenzmauer sowie die wallartige Überfüllung der Stammfuß- und Wurzelbereiche durch eine bereits länger zurückliegende Anfüllung mit Boden.
