INSTITUT FÜR  
BAUMPFLEGE  
H A M B U R G

**BAUMBIOLOGISCHES GUTACHTEN ZUM  
BAUMBESTAND AUF DEM GRUNDSTÜCK DER  
KIRCHENGEMEINDE WEST IN REINBEK SOWIE  
ABSCHÄTZUNG DER BEEINTRÄCHTIGUNG DER BÄUME  
DURCH DIE GEPLANTEN BAUMASSNAHMEN**

Projekt-Nr. 41-18-04-100

**01. November 2018**

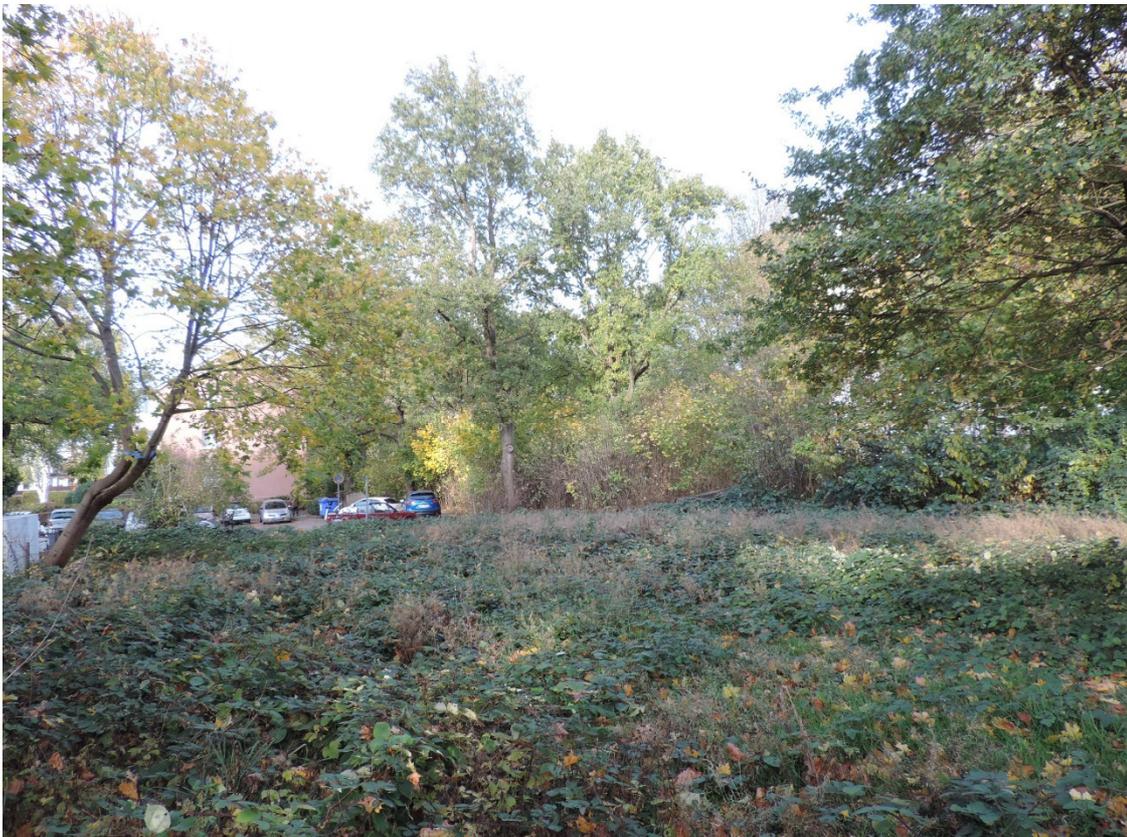
Abb. 3 Der nordöstliche Teil des Grundstückes ist eine offene Grünfläche

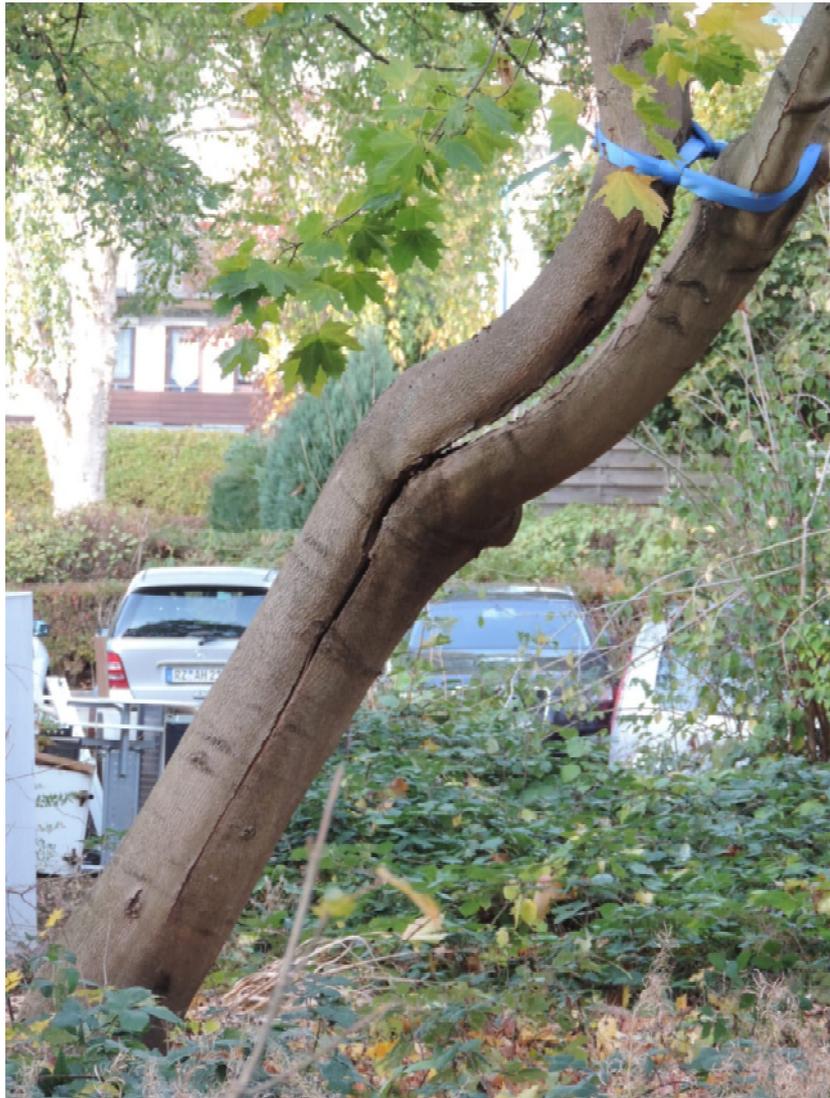
Der nordöstliche Teil des Grundstückes ist als offene Grünfläche zu bezeichnen, die überwiegend mit Wildwuchs aus Brombeeren und Brennesseln bewachsen ist (Abb. 3). Hier stehen lediglich die Ahorne Nr. 22 bis 24 sowie mehrere untermaßige Bäume, die von untergeordneter Bedeutung für die Gestaltung des Grundstückes sind. Der Ahorn Nr. 22 hat eine eingerissene Vergabelung (Abb. 4), wodurch die Bruchsicherheit nicht mehr gegeben ist.

Abb. 4: Ahorn Nr. 22 mit eingerissener Vergabelung

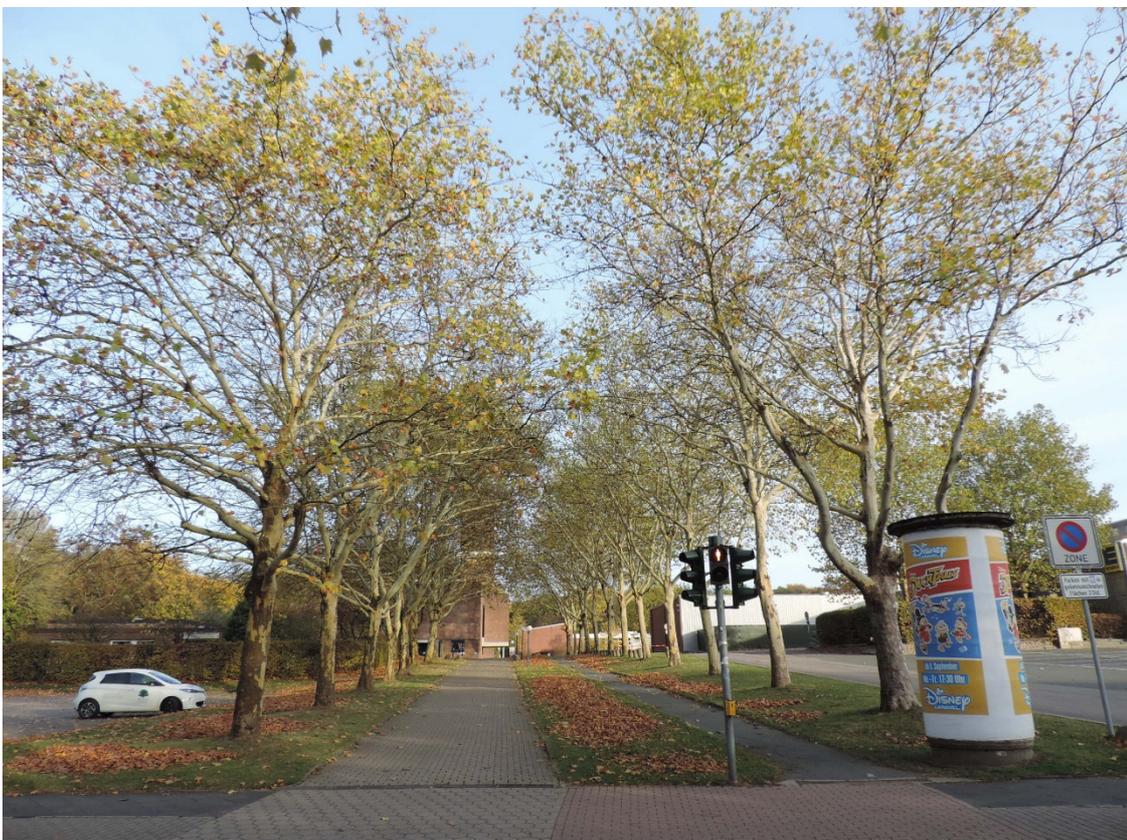
Die Zuwegung von der Berliner Straße aus zur Kirche ist mit einer Platanenallee bestanden, deren nördliche Reihe begutachtet wurde (Nr. 42 bis 49). Die Allee prägt und gestaltet diese Zuwegung in hohem Maße (Abb. 7). Die Platanen weisen insgesamt einen starken Befall durch die Massaria-Erkrankung der Platane auf. Hierbei handelt es sich um einen Pilzbefall an Zweigen, Ästen und Stämmen, der zu einer verstärkten Totholzbildung führt, insbesondere in trockenen Jahren. Hier sind normale Pflegemaßnahmen zur Herstellung der Verkehrssicherheit ausreichend. Zudem wird empfohlen bei den nächsten, regelmäßigen Baumkontrollen auf einen erneuten Befall mit Massaria zu achten.

Abb. 7: Die Platanenallee prägt die Zuwegung zur Kirche in hohem Maße

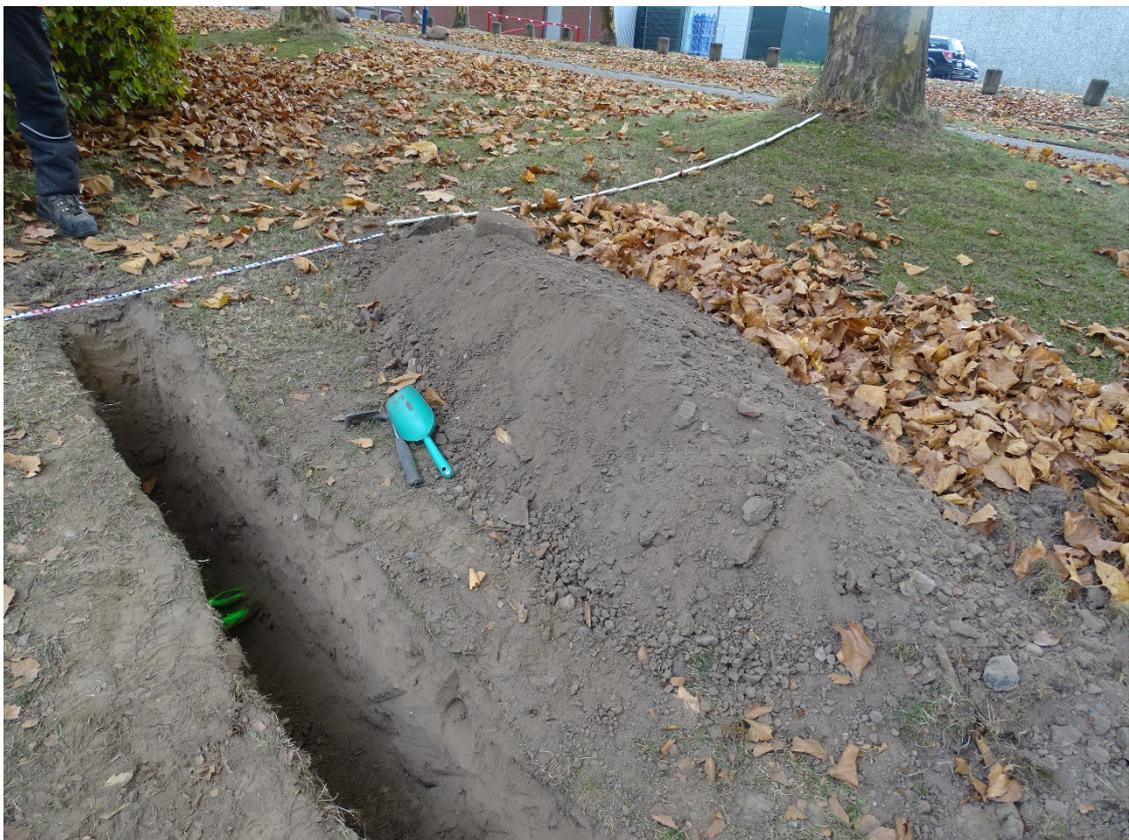
Abb. 8: Wurzelsuchgraben im Abstand von 4,5 m von Platane Nr. 44

Der verbleibende offene Wurzelbereich der Platanen ist während der gesamten Baumaßnahme durch einen ortsfesten Baumschutzzaun, der mindestens 4 m entfernt von den Stammfüßen der Bäume aufgestellt und fest im Boden verankert wird, erforderlich.

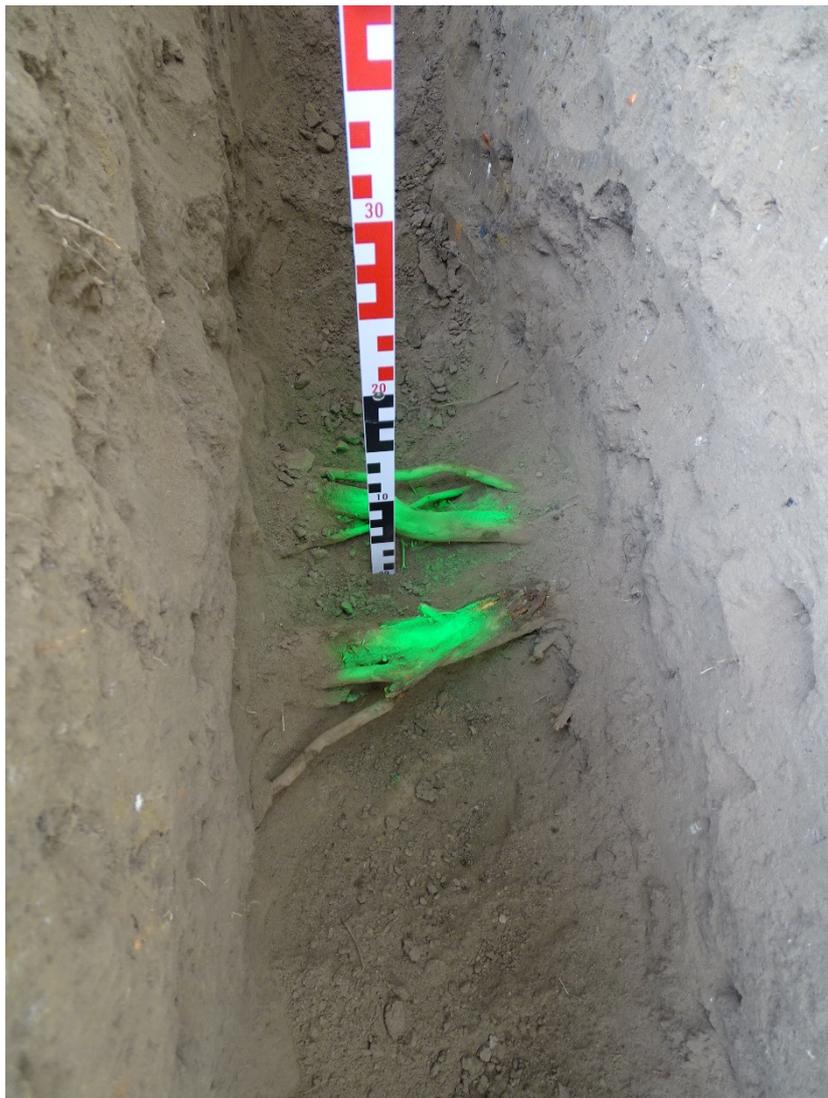
Abb.9: Drei Wurzeln im Suchgraben bei Platane Nr. 44

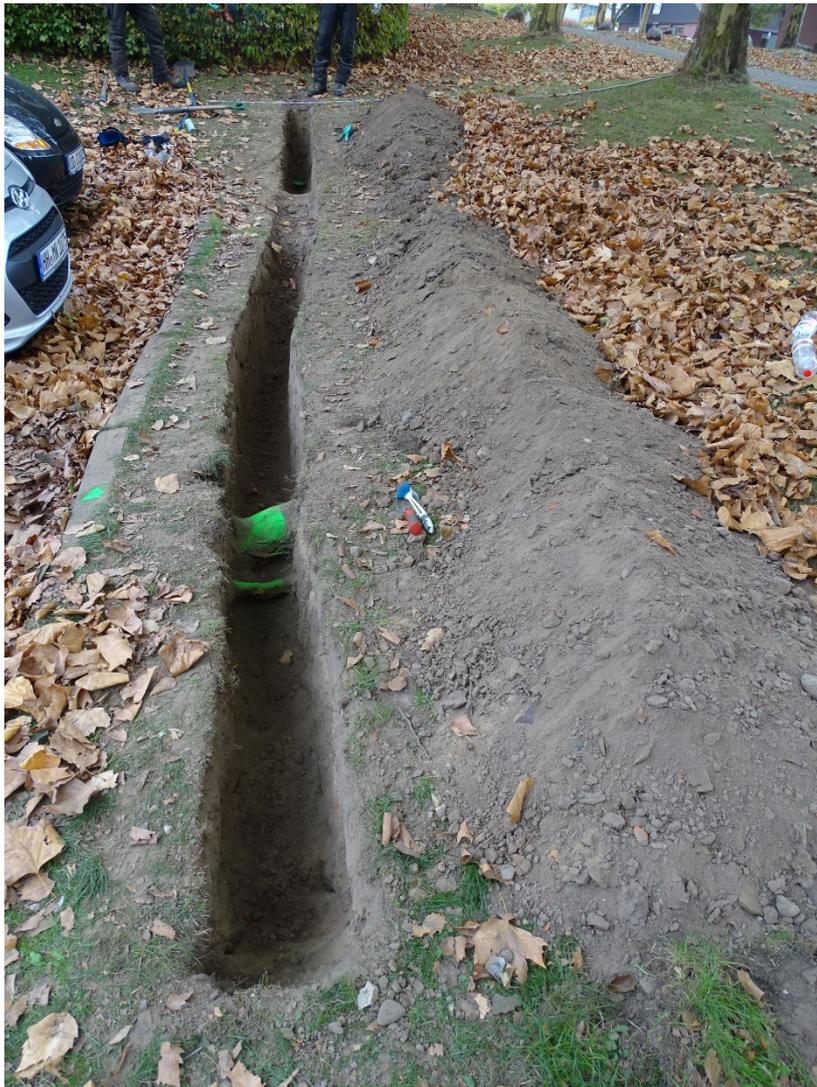
Abb. 10: Wurzelsuchgraben im Abstand von ca. 4,5 m von Platane Nr. 45

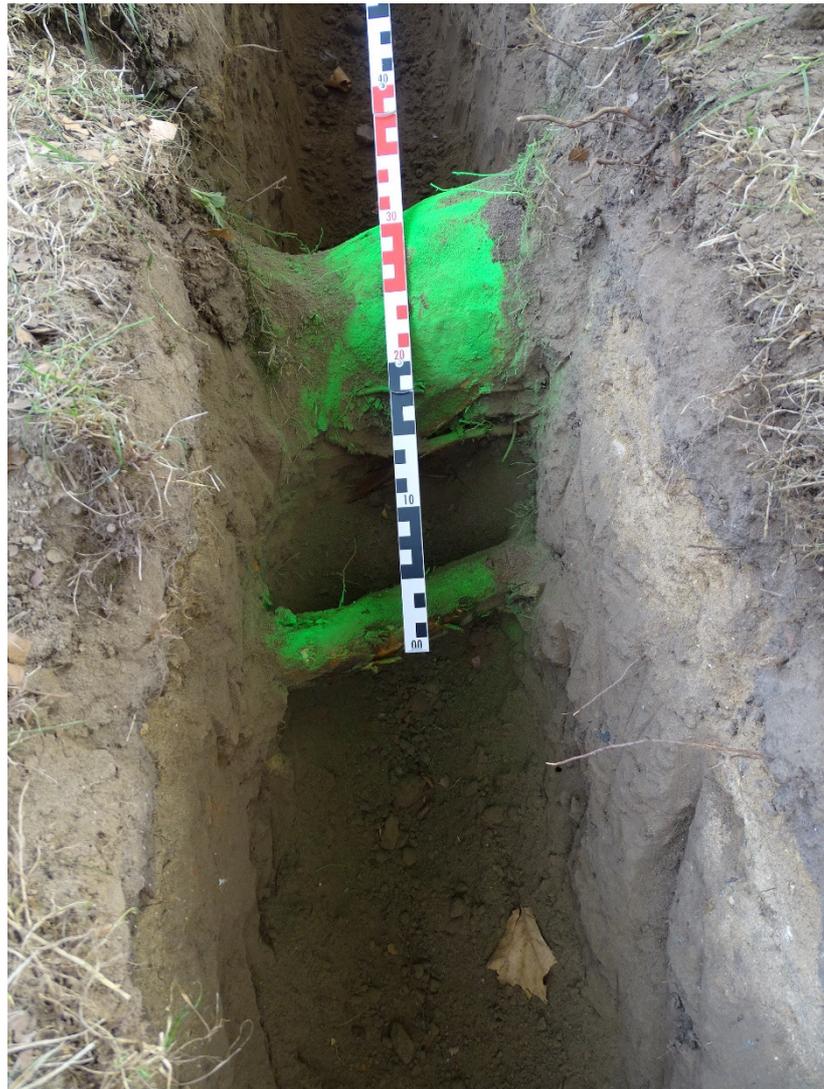
Abb. 11: Die beiden Starkwurzeln von Platane Nr. 45 sollten nach Möglichkeit erhalten werden
