# **Artenschutzfachliche Begutachtung des Gebäudes Passatring 1-3 in 24351 Damp**

im Auftrag der XXX

Stand 23.08.2022

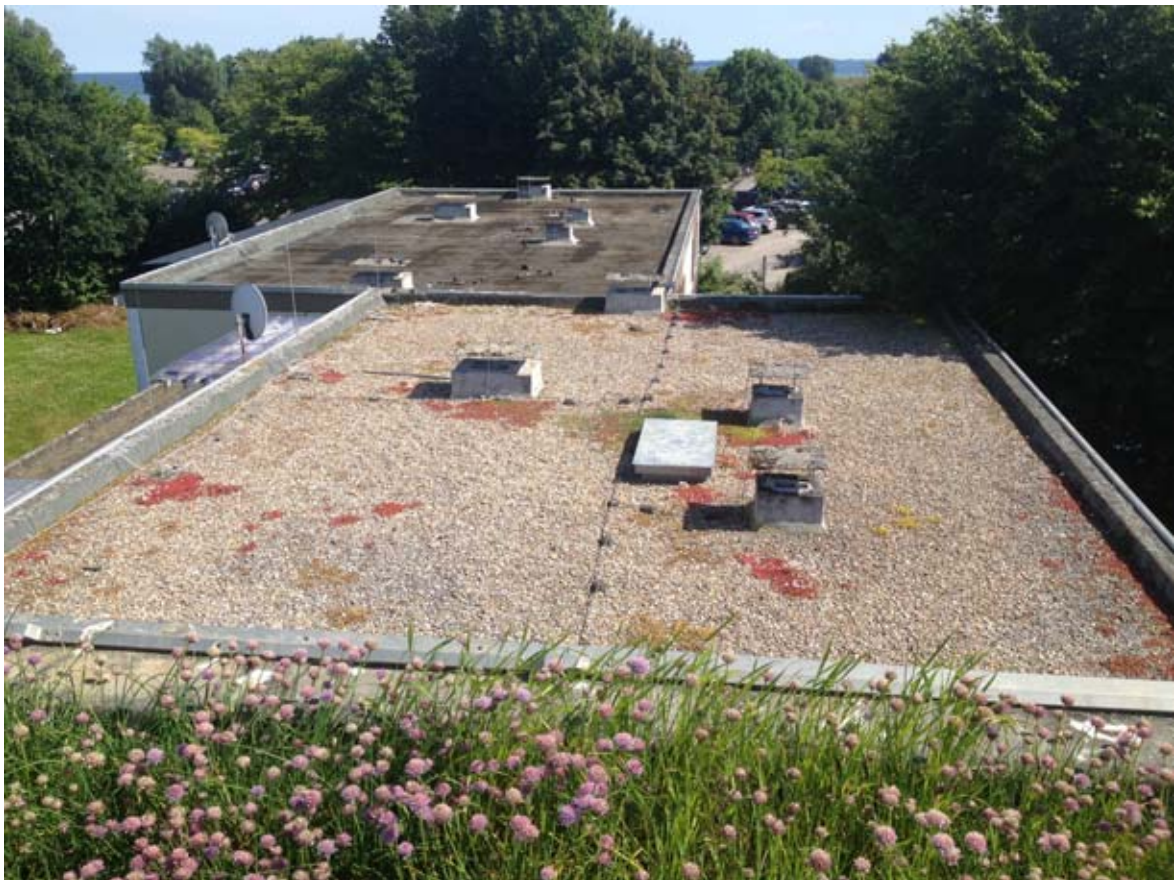
**Abb. 4:** Vorne der Dachbereich von Nr. 2 (bekiest und punktuell begrünt) und hinten der Dachbereich von Nr. 3 (unbekiest und unbegrünt; 30.06.2022; Dampf).

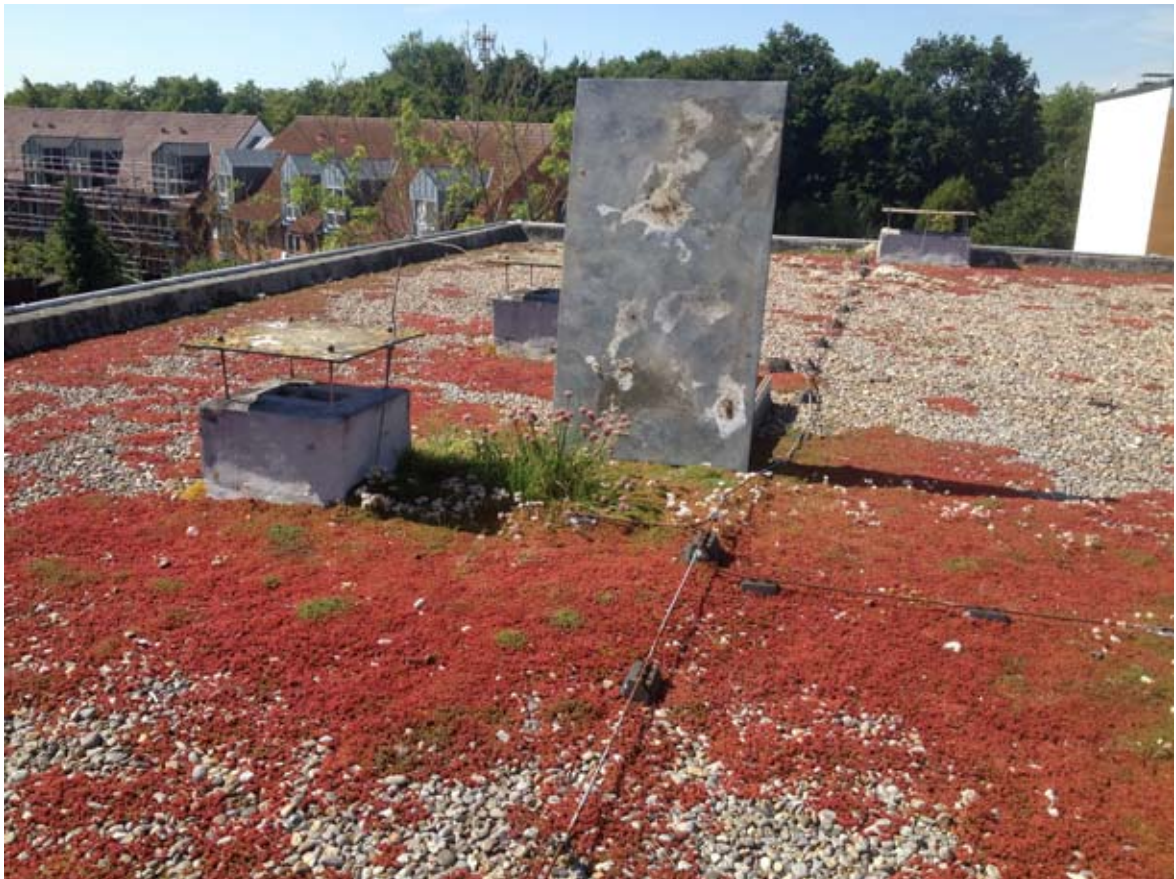
**Abb. 5:** Der bekieste und begrünte Dachbereich von Eingang Nr. 1 mit einem Silbermöwen-Nistplatz neben dem Schornstein (das zweite Nest befindet sich nicht sichtbar neben einem anderen Schornstein; 30.06.2022; Damp).

Am untersuchten Gebäude wurden drei Nistplätze von zwei Vogelarten festgestellt. Auf dem begrünten Dach von Nr. 1 wurden 2 Silbermöwen-Nistplätze (*Larus argentatus*) und 1 Sturmmöwen-Nistplätze (*Larus canus*) festgestellt (siehe auch Abb. 7 und Tab. 1). Alle drei Bruten verliefen in 2022 offenbar nicht erfolgreich, es fanden sich keine Hinweise auf Jungvögel (auf benachbarten Gebäuden befanden sich nichtflügge Jungvögel).

Zur Vermeidung von Verbotstatbeständen insbesondere gemäß § 44 Abs. 1 Satz 1 BNatSchG ist der Rückbau außerhalb der Brutzeit durchzuführen. Falls dies nicht möglich sein sollte, sind Bruten auf dem Dach durch geeignete Vergrämerungsmaßnahmen zu verhindern.

Daher ist eine Ausnahmegenehmigung gemäß § 67 BNatSchG zur Zerstörung der Nistplätze notwendig und zu beantragen.

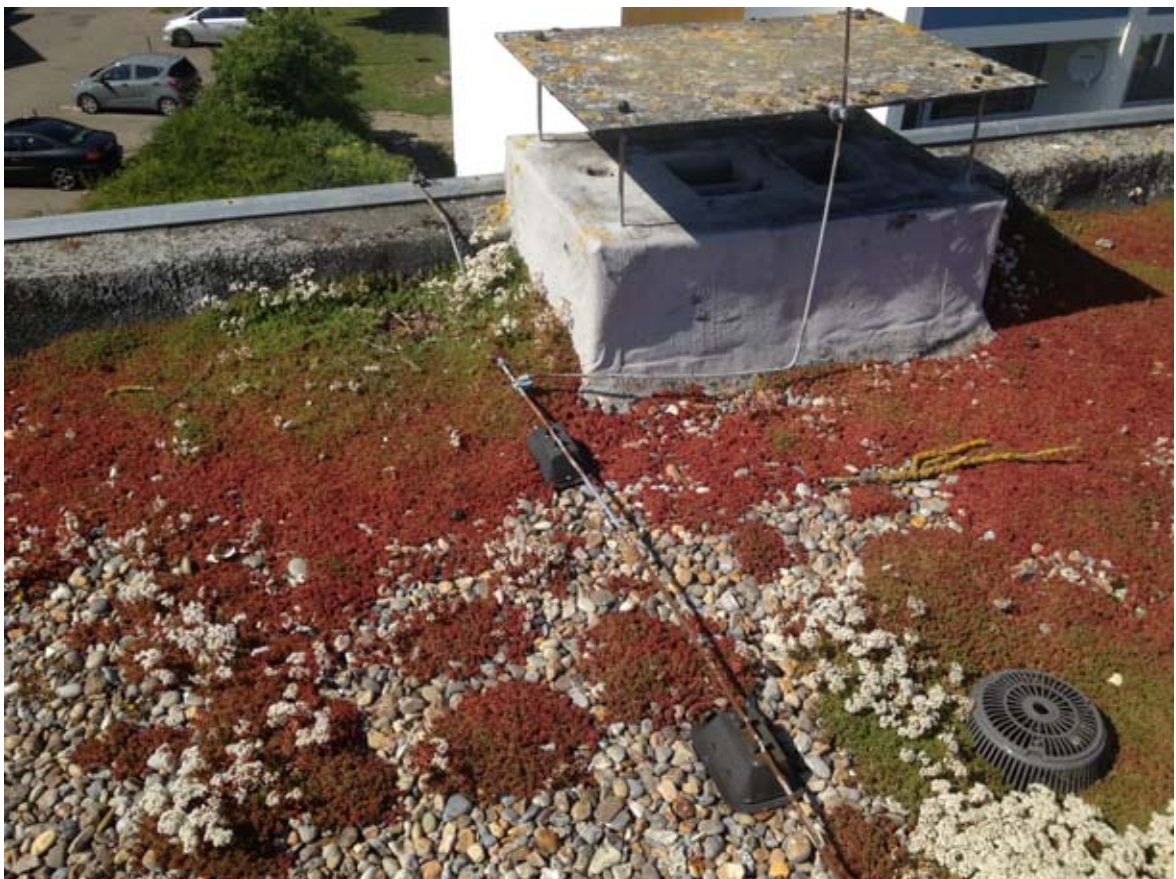
**Abb. 6:** Sturmmöwen-Nest auf dem Dachbereich von Nr. 1 (30.06.2022; Damp).

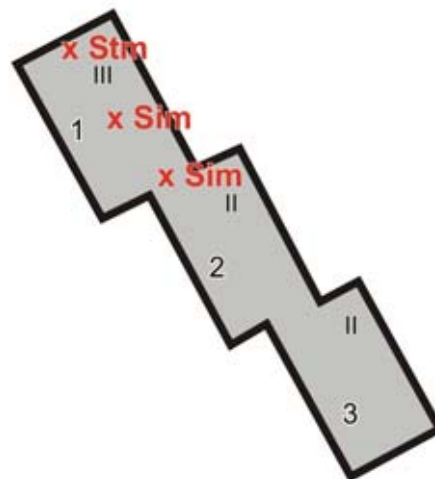
**Abb. 7:** Festgestellte Brutvögel am Gebäude Passatring 1-3 in Damp.  
Legende: Sim = Brutplatz Silbermöwe, Stm = Brutplatz Sturmmöwe.
