Verkehrssicherheitsgutachten
Rotbuche
Liegenschaft: Hamburger Straße 102
22949 Ammersbek

Gemeinde Ammersbek
Der Bürgermeister
Am Gutshof 3
22949 Ammersbek

Gutachten zur messtechnischen Stamm-Prüfung am 11. Mai 2017

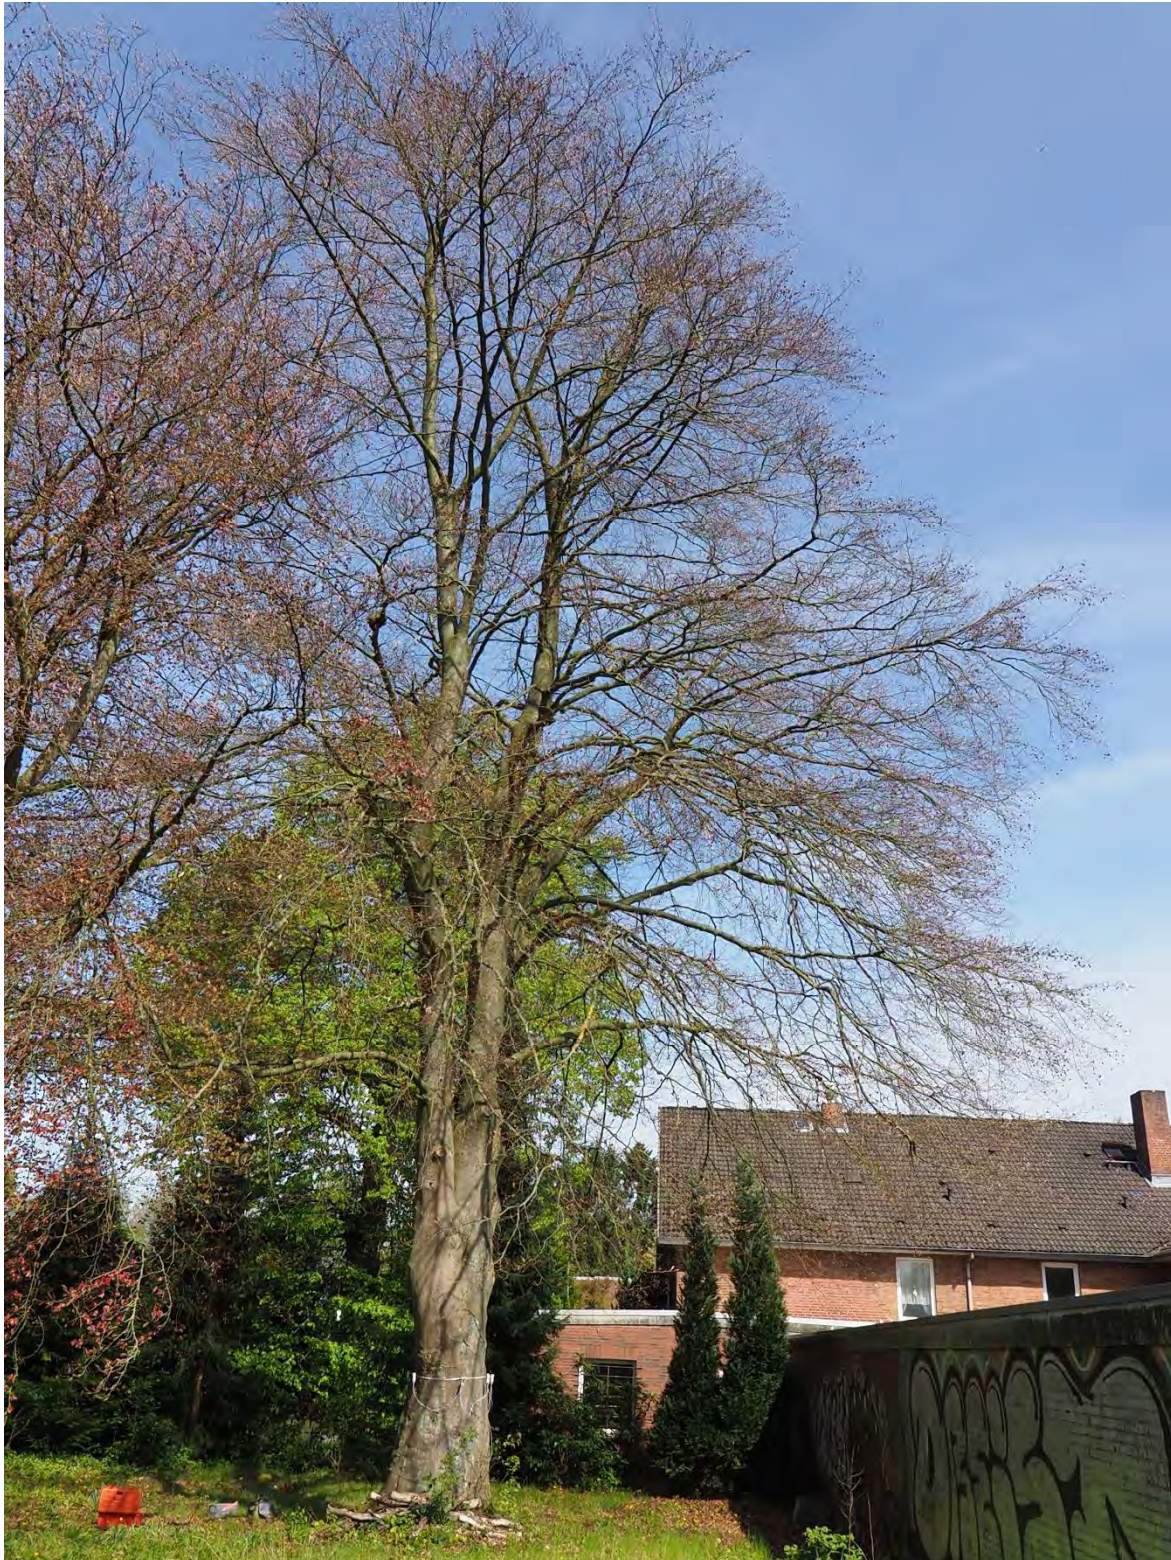
Abb. 1: Blickrichtung Westen. Bild Mitte, die zu untersuchende Buche.

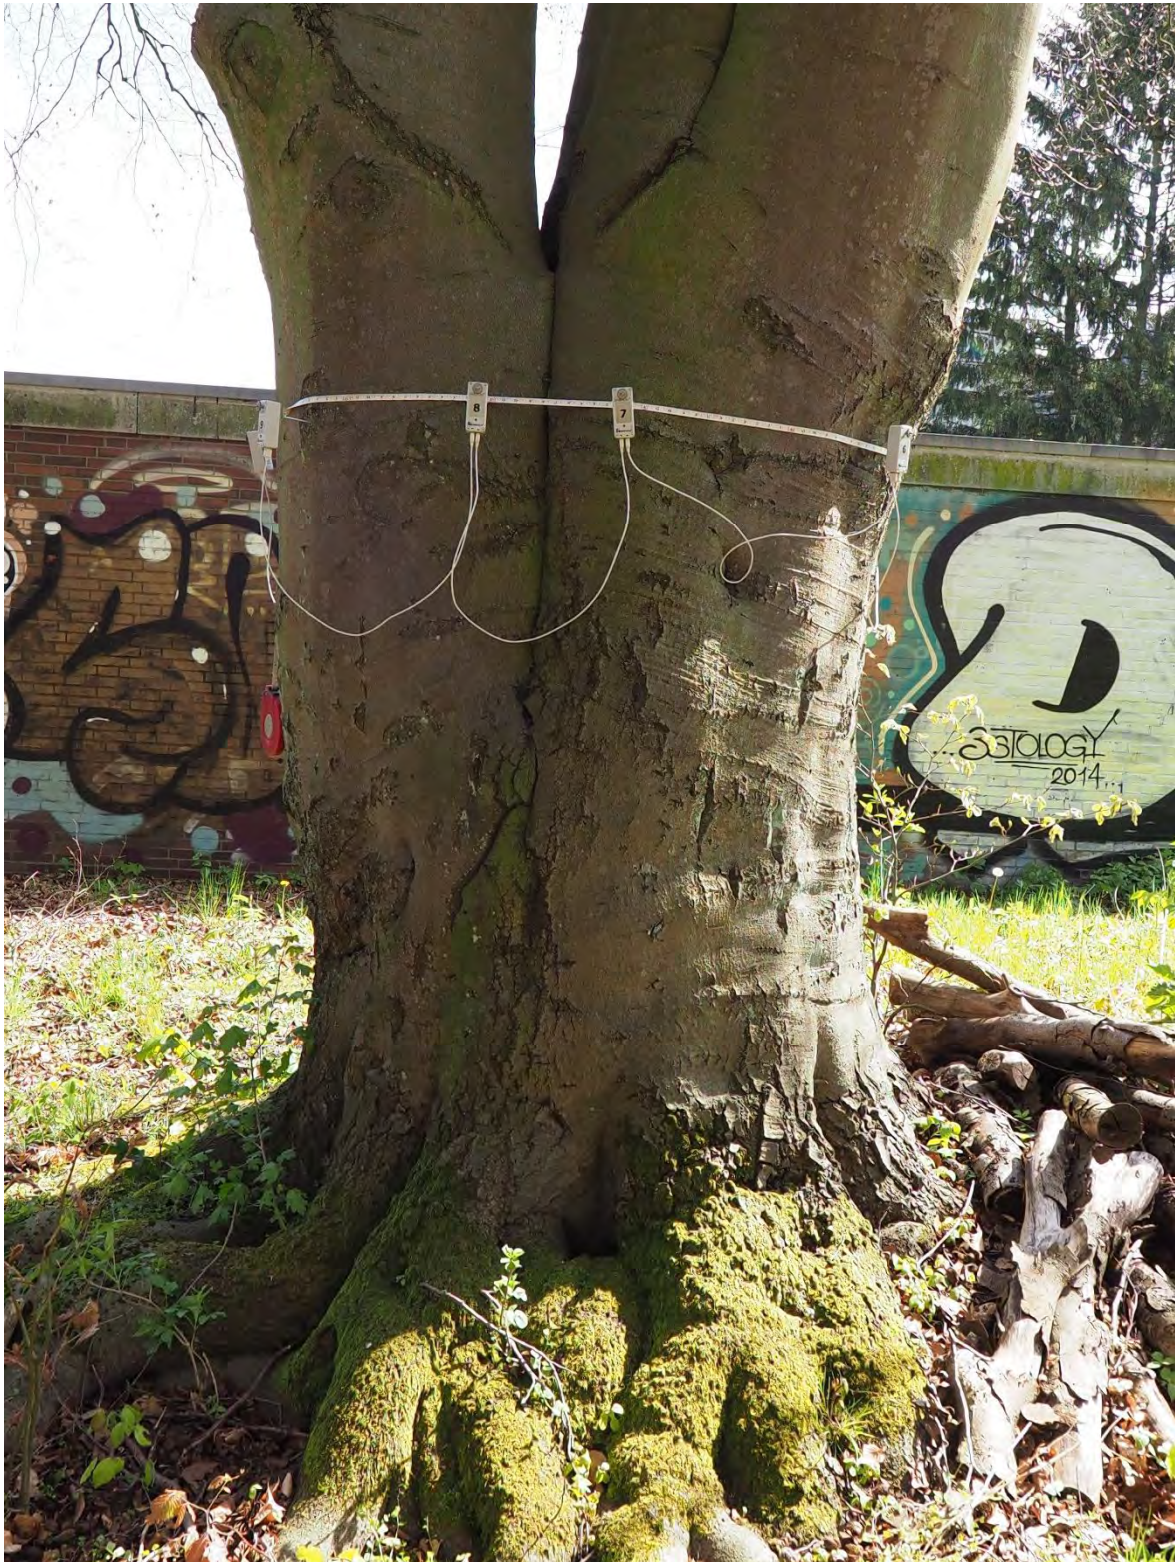
- Der Stamm der Buche gabelt sich in ca. 150 cm in 2 gleichstarke Stämmlinge in Ost West Ausrichtung. Unterhalb der Gabelung verläuft ein ca. 100 cm langer, teilweise überwallter Riss. Der Riss befindet sich auf beiden Seiten der Gabelung. Im Bereich der Gabelung lässt durch das widerstandslose Einbohren mit dem Wundholzbohrer eine Fäule bestätigen.

Das Vorhandensein eindeutiger äußerlicher Hinweise in Form von eingewachsenen Rindenteilen bestätigte das negative Ergebnis der vorab mit dem Wundholzbohrer durchgeführte Untersuchung. Insbesondere auf der Nord und Südseite ist nur noch von einer sehr geringen Restwanddicke an gesundem und tragfähigem Holz auszugehen. Im Zentrum des Stammes befindet sich eine Höhlung (aus drucktechnischen Gründen im messtechnischen Gutachten leider kaum auszumachen, am Bildschirm vor Ort jedoch deutlich erkennbar).

Die in der der Gabelung der Stämmlinge festgestellte eingewachsene Rinde verhindert grundsätzlich das vollständige Verwachsen der Stämmlinge mit der Stammverlängerung und damit seine statisch optimale Anbindung. Derartig ausgebildete Gabelungen neigen bei stärkerer Belastung zum Einreißen oder gar zum vollständigen Ausbruch (FACHAMT FÜR STADTGRÜN UND ERHOLUNG, HAMBURG 2004). Durch das Vorhandensein von Faulstellen oder Rissen in der Gabel ist hier von einer akuten Beeinträchtigung der Bruchsicherheit des Baumes auszugehen.

Abb. 2: Blick auf die im Gutachten erwähnte Rissbildung unterhalb der Gabelung der beiden gleichstarken Stämmlinge. Messpunkte unterhalb der Gabelung.

Aufgrund der sehr weit fortgeschrittenen Fäule im Stamm mit erheblicher Einschränkung der Bruchsicherheit wird die Fällung des Baumes empfohlen. Eine Einkürzung der Krone der angesichts ihrer Größe zweifelsfrei ortsbildprägenden Buche zur Reduzierung der Windlast wird angesichts der deutlichen Schäden der Restwandstärken, als nicht mehr sinnvoll eingestuft. Für ein ausreichendes Wachstum des Stammes zur Kompensation des Holzabbaus im Inneren benötigt der Baum die in der Krone durch Photosynthese gebildeten Assimilate. Eine weitere Reduktion der Krone, wird somit eher das Verhältnis von abgebautem Holz zu gesundem Holz im Stammquerschnitt beschleunigt zu Ungunsten des tragfähigen Holzes verschieben.

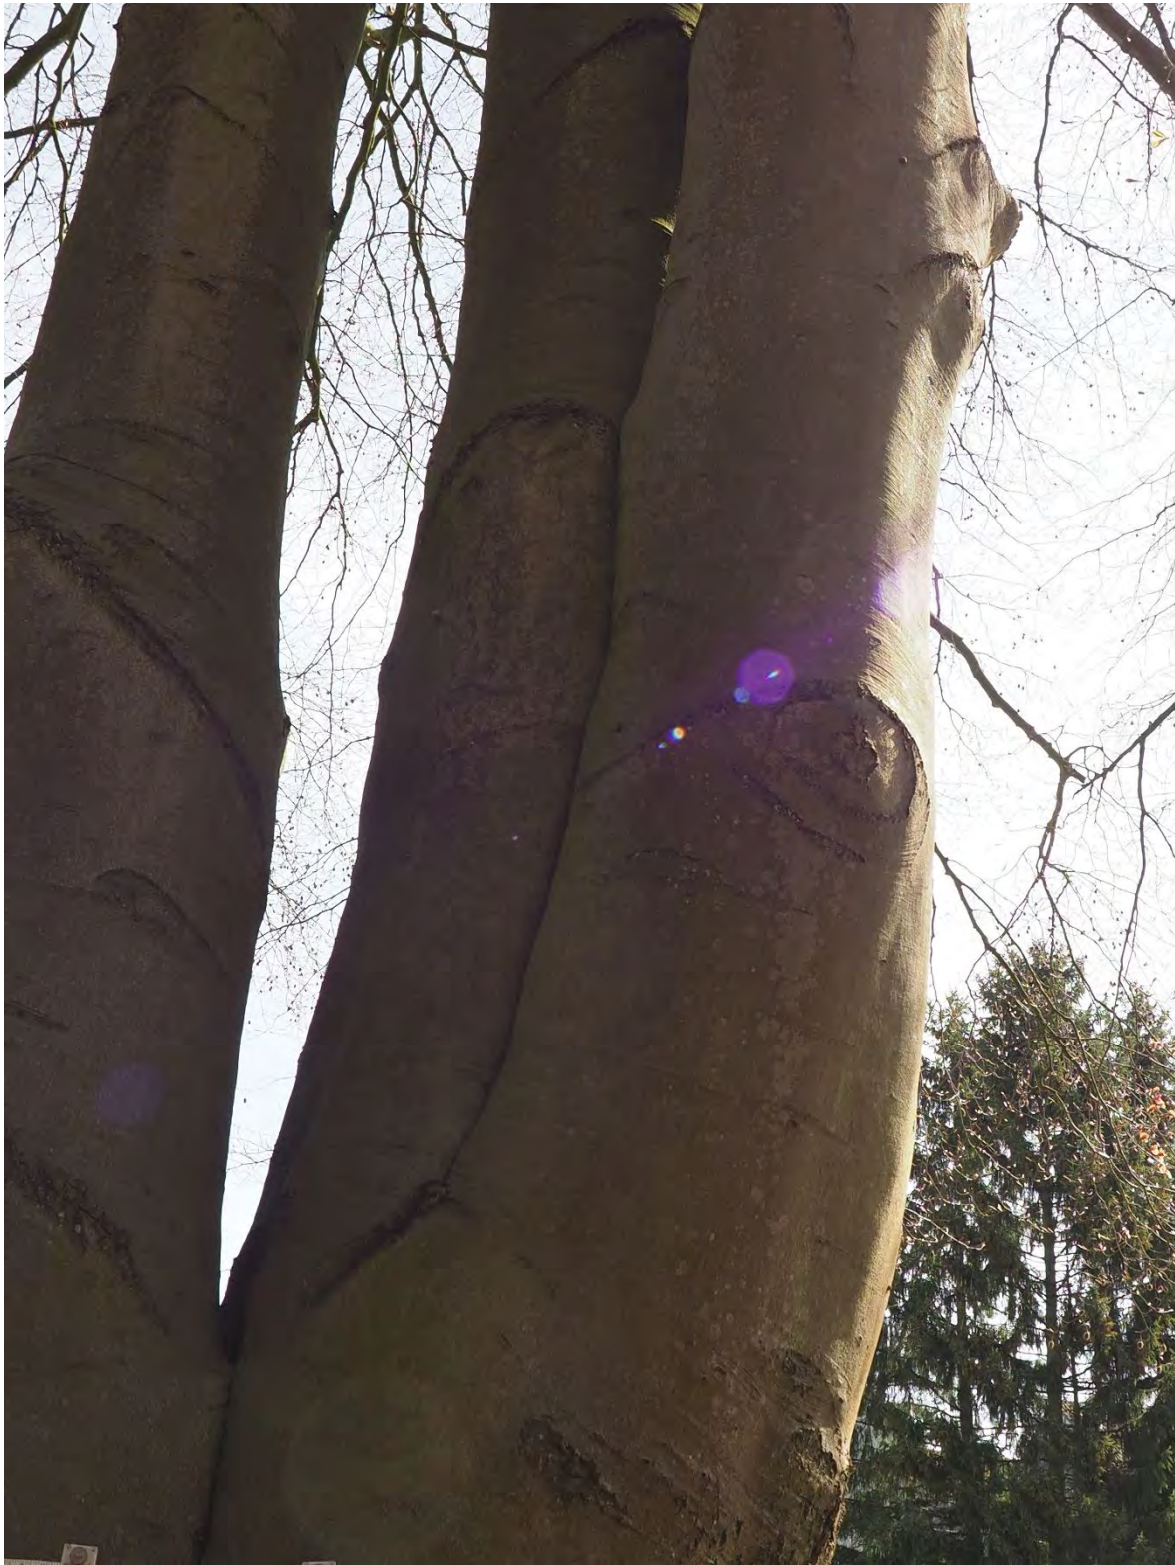
- Der zum Osten gewachsene Stämmling gabelt sich in 2,50 m eine weiteres Mal.
- Mehrere größere ältere Schnittwunden nach Entfernung von Starkästen befinden sich allseitig am Stamm verteilt. Die Wunden sind nur teilweise geschlossen. Tieferliegende Einfaltungen konnten jedoch nicht entdeckt werden.

Abb.: 3 Der zum Osten gewachsene Stämmling gabelt sich ein weiteres mal.

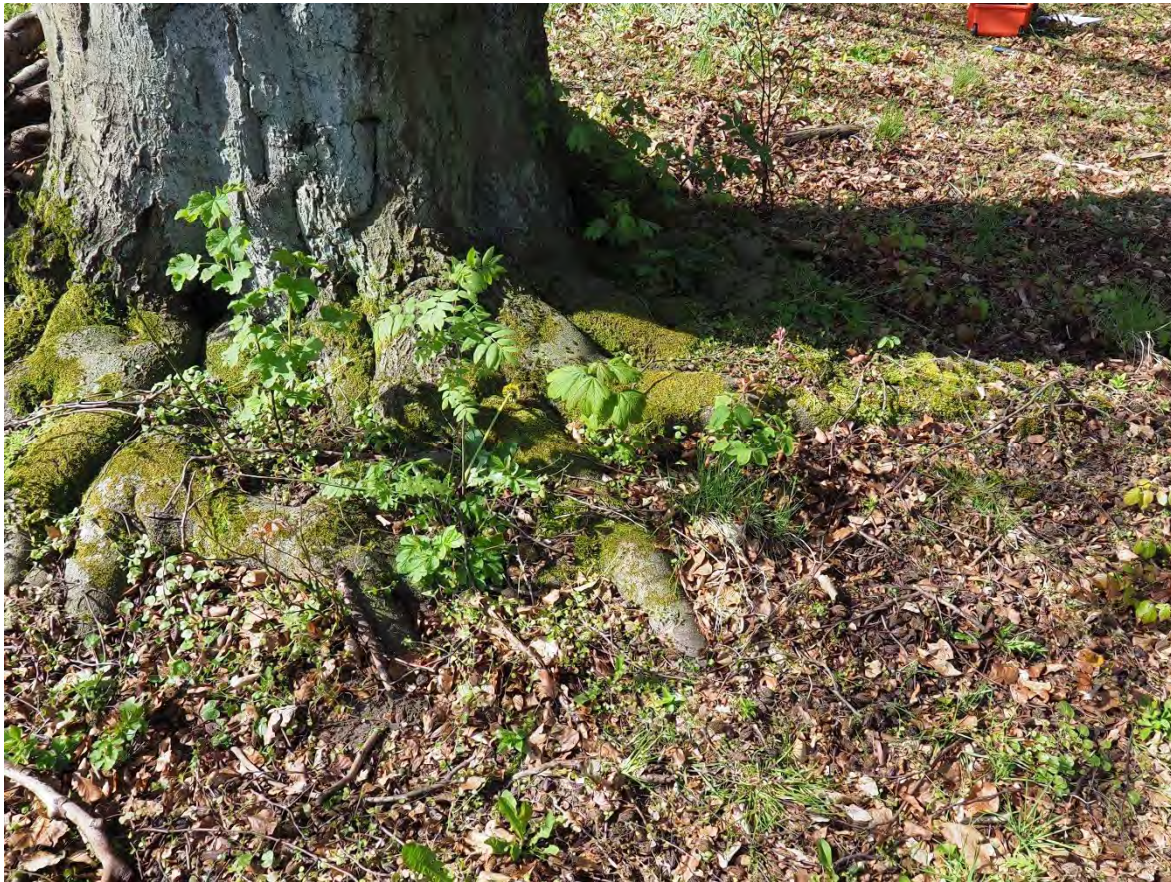
- Rindenverletzungen an den teilweise obenliegenden Baumwurzeln sind deutlich vorhanden. Einfaltungen (Holzabbau durch Pilz) konnten jedoch nirgends festgestellt werden.

Abb.: 4 Baumumfeld mit an der Oberfläche verlaufende Baumwurzeln.

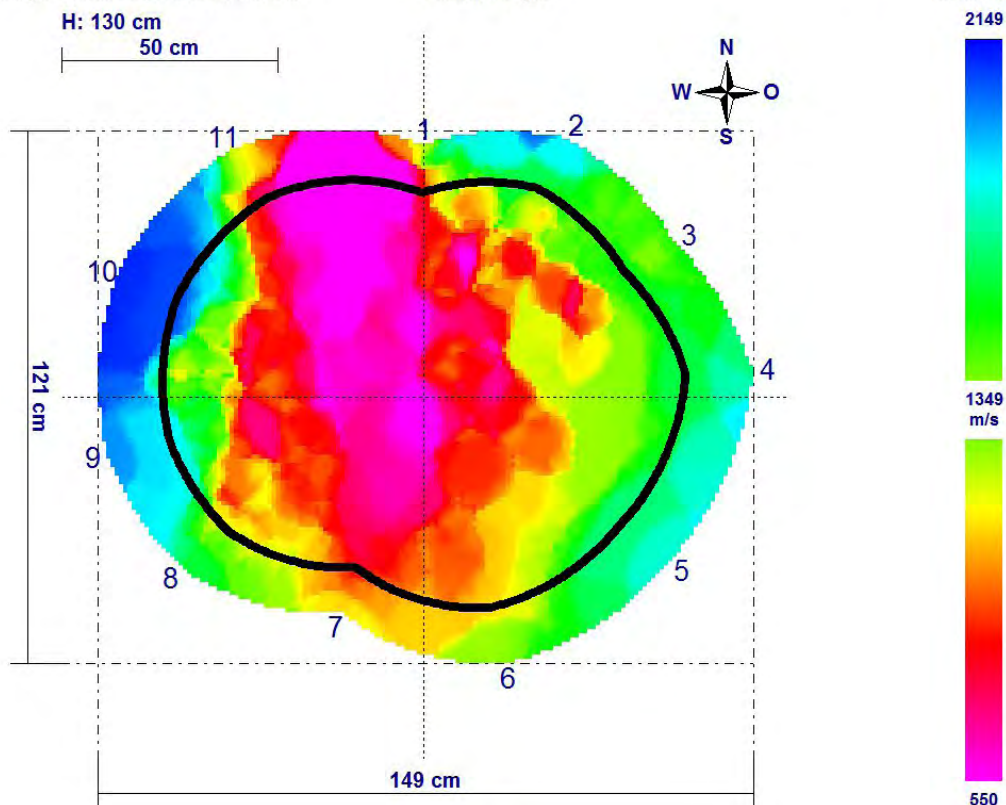
Die Messung erfolgte in 1,30 m über dem Boden unterhalb der Gabelung beider Stämme.

Gemäß Messprofil sind die zur Bruchsicherheit benötigte Restwandstärken im Sensorbereich 1 und 7 geschädigt. Die Fäule mit Höhlung im Kern, verläuft über den gesamten Stammquerschnitt.
