**Ergebnisprotokoll der Ortsbesichtigung und Untersuchung von zwei Bäumen  
auf dem Gelände des Casinoparks in 21465 Wentorf bei Hamburg  
(Projekt-Nr. 41-19-04-100)**

Das Ergebnisprotokoll hat die Projekt-Nr. 41-19-04-100 erhalten.

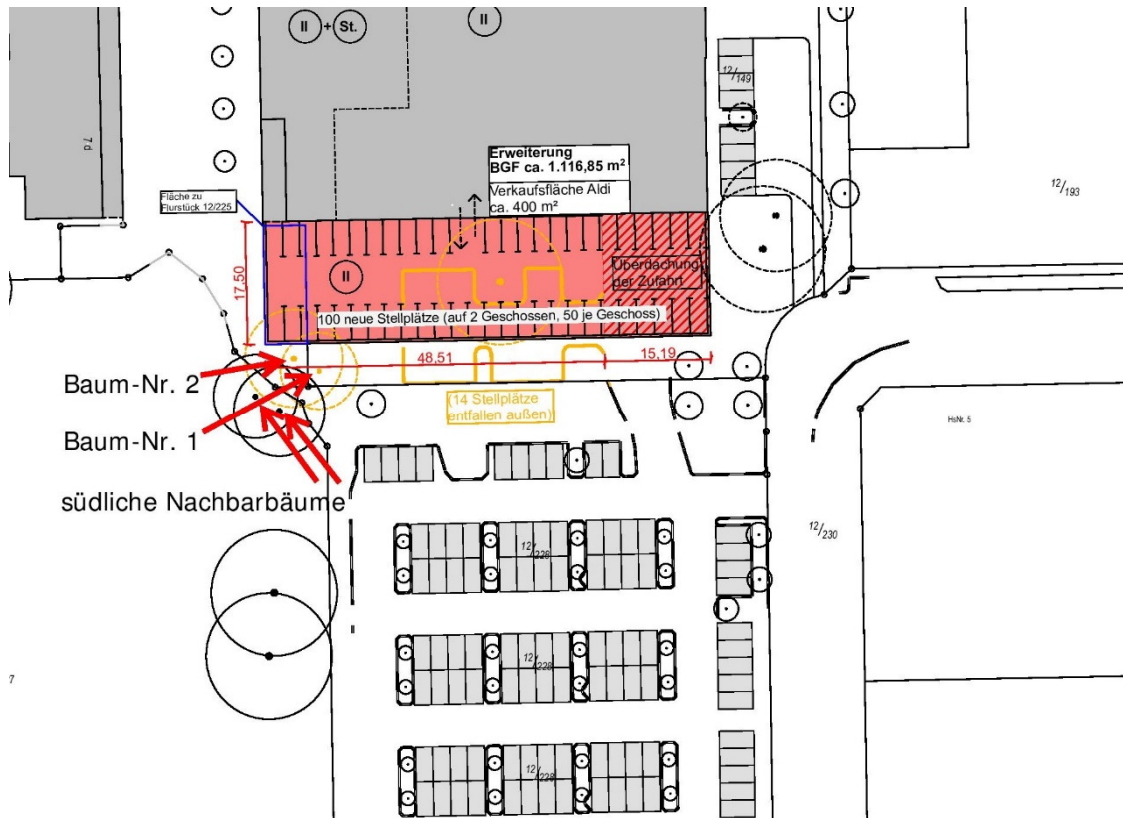
### Lageplan

Die östlichere Buche (**Baumnummer 1**) hat einen Stammdurchmesser von 59 cm, gemessen in 1 m Höhe. Der Kronendurchmesser beträgt 11 m. Der Baum ist anhand seiner Kronenstruktur und des Verzweigungsmusters als leicht geschwächt einzustufen (Vitalitätsstufe 1 nach Roloff). Der Baum befindet sich damit in einem für sein Alter und seinen Standort guten Vitalitätszustand.

Der Baum befindet sich in einem guten Allgemeinzustand und Pflegezustand. Der Stammfuß der Buche erscheint leicht angefüllt, da die Wurzelanläufe nicht zu erkennen sind. Die Klangprobe am unteren Stamm und Stammfuß war unauffällig. Anzeichen für eine mangelnde Stand- und Bruchsicherheit liegen derzeit nicht vor.

Die geplante Gebäudeerweiterung in südlicher Richtung rückt bis in den äußeren Kronentraufbereich heran. (siehe Lageplan im Anhang). Dies ist aus baumgutachterlicher Sicht noch vertretbar.

Die westlichere Buche (**Baumnummer 2**) hat einen Stammdurchmesser von 71 cm, gemessen in 1 m Höhe. Der Kronendurchmesser beträgt 14 m. Der Baum ist anhand seiner Kronenstruktur und des Verzweigungsmusters als leicht geschwächt einzustufen (Vitalitätsstufe 1 nach Roloff). Der Baum befindet sich damit in einem für sein Alter und seinen Standort guten Vitalitätszustand.

Auch dieser Baum befindet sich in einem guten Allgemeinzustand und Pflegezustand. Der Stammfuß der Buche weist lediglich einen kleineren Rindenschaden mit einer lokalen Einfaltung auf. Die Baumuntersuchung mit dem Wund-Untersuchungsbohrer ergab eine engräumige Abschottung der Fäule. Die Klangprobe am unteren Stamm und Stammfuß war unauffällig. Anzeichen für eine mangelnde Stand- und Bruchsicherheit liegen derzeit nicht vor.

Bei dieser Buche rückt die geplante Gebäudeerweiterung bis nah an den Stammfuß heran (siehe Lageplan im Anhang). Aus baumgutachterlicher Sicht ist mit umfangreichen Wurzelschäden zu rechnen und es wäre ein erheblicher Eingriff in die Krone notwendig. Das Gebäude rückt laut dem Lageplan so nah an den Stamm des Baumes heran, dass allein zur Herstellung der oberirdischen Baufreiheit nahezu die halbe Krone entfernt werden müsste. Des Weiteren ist im Bereich der südlichen Gebäudelinie mit einer intensiven Durchwurzelung zu rechnen. Das vollständige Entfernen dieser Wurzeln wird mit an Sicherheit grenzender Wahrscheinlichkeit dazu führen, dass der Baum seine Standsicherheit verliert.

Im Falle, dass die Buche mit der Baumnummer 2 gefällt wird, werden die südlichen zwei Nachbarbäume (siehe Lageplan) sowie die Buche mit der Baumnummer 1 aus Richtung Norden und somit in einer maßgeblichen Windrichtung freigestellt. Die veränderten Windverhältnisse führen zu einer Destabilisierung dieser Bäume, da diese nun stärkeren Windlasten ausgesetzt werden, woran sie nicht angepasst sind. Daher ist eine moderate Einkürzung dieser drei Buchen um 2 m in der Höhe sowie um 1 m zu den Seiten in diesem Falle erforderlich.

Im Falle, dass so gebaut wird, wie es derzeit geplant ist, ist ein Baumerhalt der Buche mit der Baumnummer 2 nicht möglich. Somit verbleibt lediglich die Fällung der Buche.

Die Buche mit der Baumnummer 1 muss auf der Nordseite um 2 m in der seitlichen Krone eingekürzt werden, und zwar im Sinne einer Kronenteileinkürzung, um dann die Baufreiheit inkl. des benötigten Arbeitsraumes herzustellen. Hinzu kommt wahrscheinlich noch eine weitere Einkürzung der Krone (siehe Kap. 7.3)

Um die Abgrabung für den Verbau zur Erstellung des Fundamentes nicht zu weit an den Baum Nr. 1 heranzuführen, ist auf eine Abböschung zu verzichten und stattdessen ein sogenannter „Berliner Verbau“ zu errichten. Darüber hinaus ist mit einer sogenannten verlorenen Schalung zu arbeiten, um Wurzelschäden beim Ausbau der Verschalung zu vermeiden. Im Vorfeld der Baumaßnahme muss das Wurzelvorkommen für diesen zu erhaltenden Baum entlang der südlichen Gebäudeseite des Erweiterungsbaus geprüft werden. Hier ist entlang der Fundamentlinie eine Wurzelsuchgrabung durchzuführen. Je nach Art und Häufigkeit an vorkommenden Wurzeln können weitere Schutz- und Schadensbegrenzungsmaßnahmen notwendig werden, wie beispielsweise der Einbau

Zum Schutz der zu erhaltenden Bäume muss vor Baubeginn ein ortsfester Baumschutzzaun gemäß DIN 18 920 von 2 m Höhe in Holz mit fester Verankerung im Boden im Bereich Kronentraufe zuzüglich 1,50 m erstellt werden (s. Anhang/Anlage). Ist dieses für den erforderlichen Bau des Erweiterungsgebäudes bei Baum Nr. 1 nicht möglich, so ist zumindest zwischen diesem zu erhaltenden Baum und dem Neubau ein mobiler Bauzaun bei gleichzeitiger Betreuung durch einen Baumsachverständigen während der Abgrabungsarbeiten zu positionieren. Die Position der Baumschutzzäune ist dann entsprechend zu kontrollieren. Eine baubegleitende Fachaufsicht für den Baumschutz wird dringend empfohlen.
