Grundstücksfreimachung Schleswig, Bell-
mannstraße

Artenschutzrechtliche Stellungnahme

Sascha Bock
Frieder Wittmann

Husum, Dezember 2022

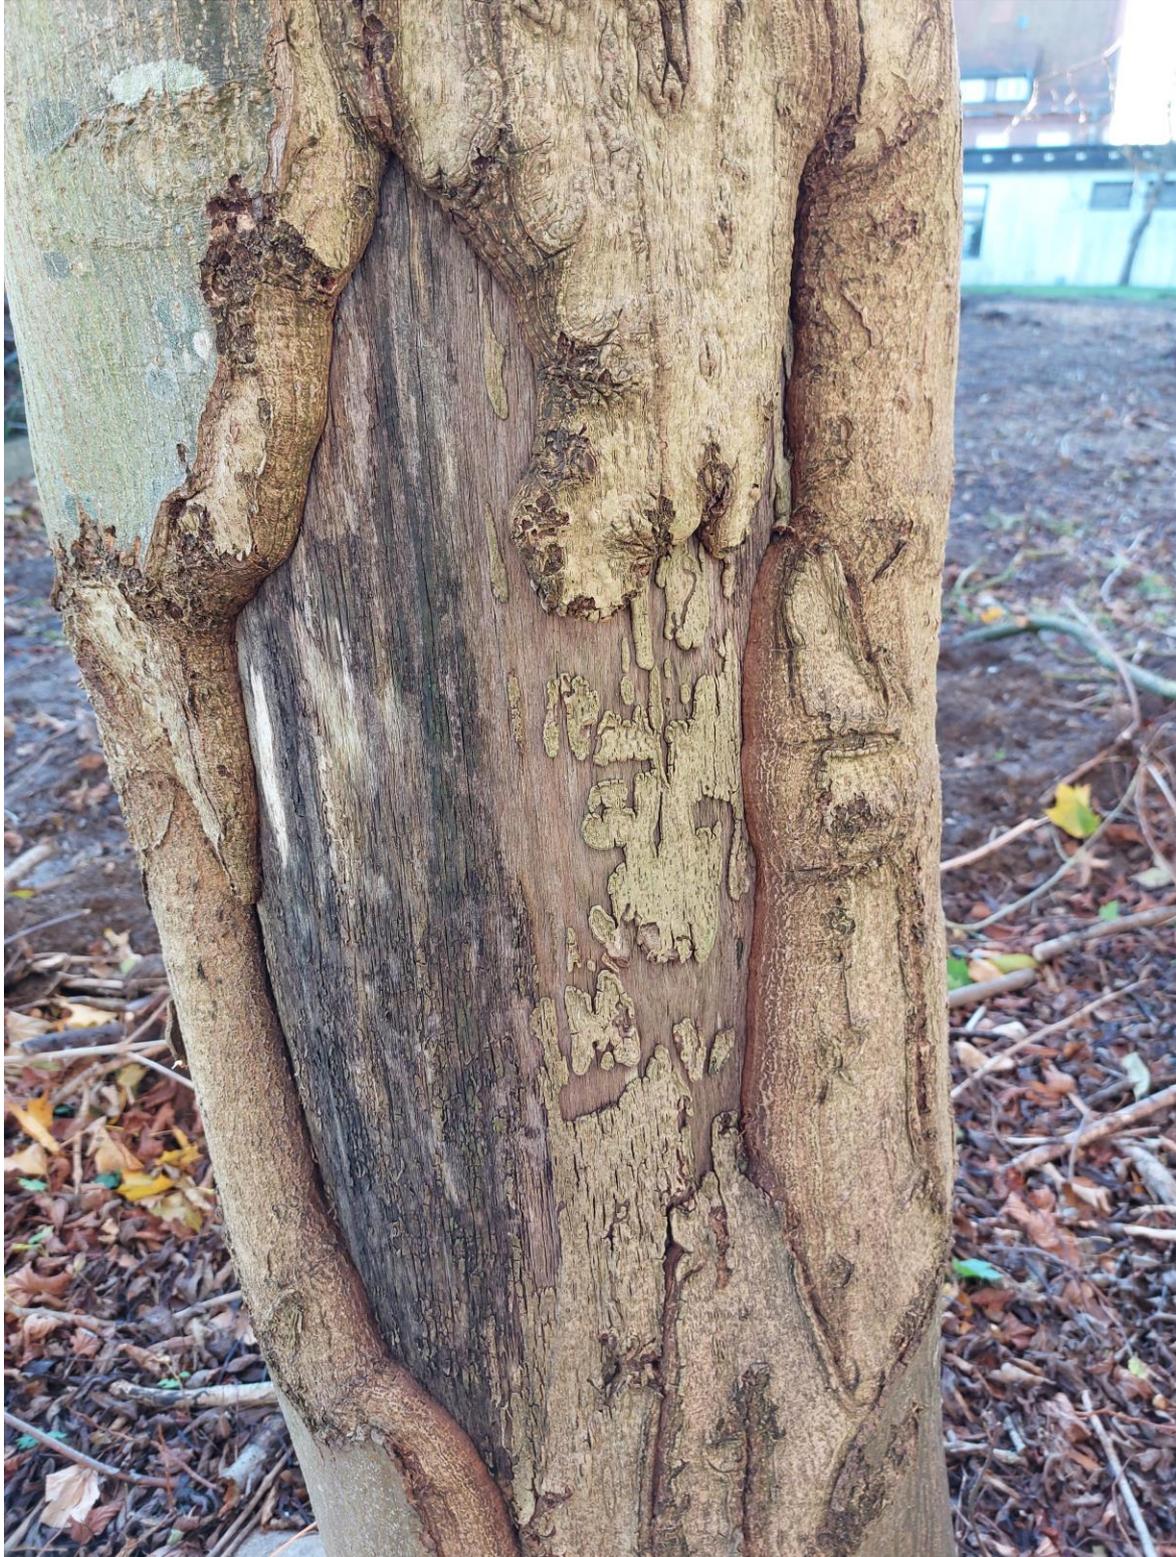
Abb. 2.2 Schaden an der Rinde der Esche Nr. 12 (Foto: Sascha Bock, 18.11.2022).

Die beiden Eschen Nr. 11 und 12 zeigten zum Zeitpunkt der Begehung eine Beschädigung der Rinde auf ungefähr 1,5 Meter Höhe. Diese Schäden waren zum Zeitpunkt der Begehung noch nicht ausreichend fortgeschritten, um einen Lebensraum für Fledermäuse oder höhlenbrütende Vögel zu bieten.

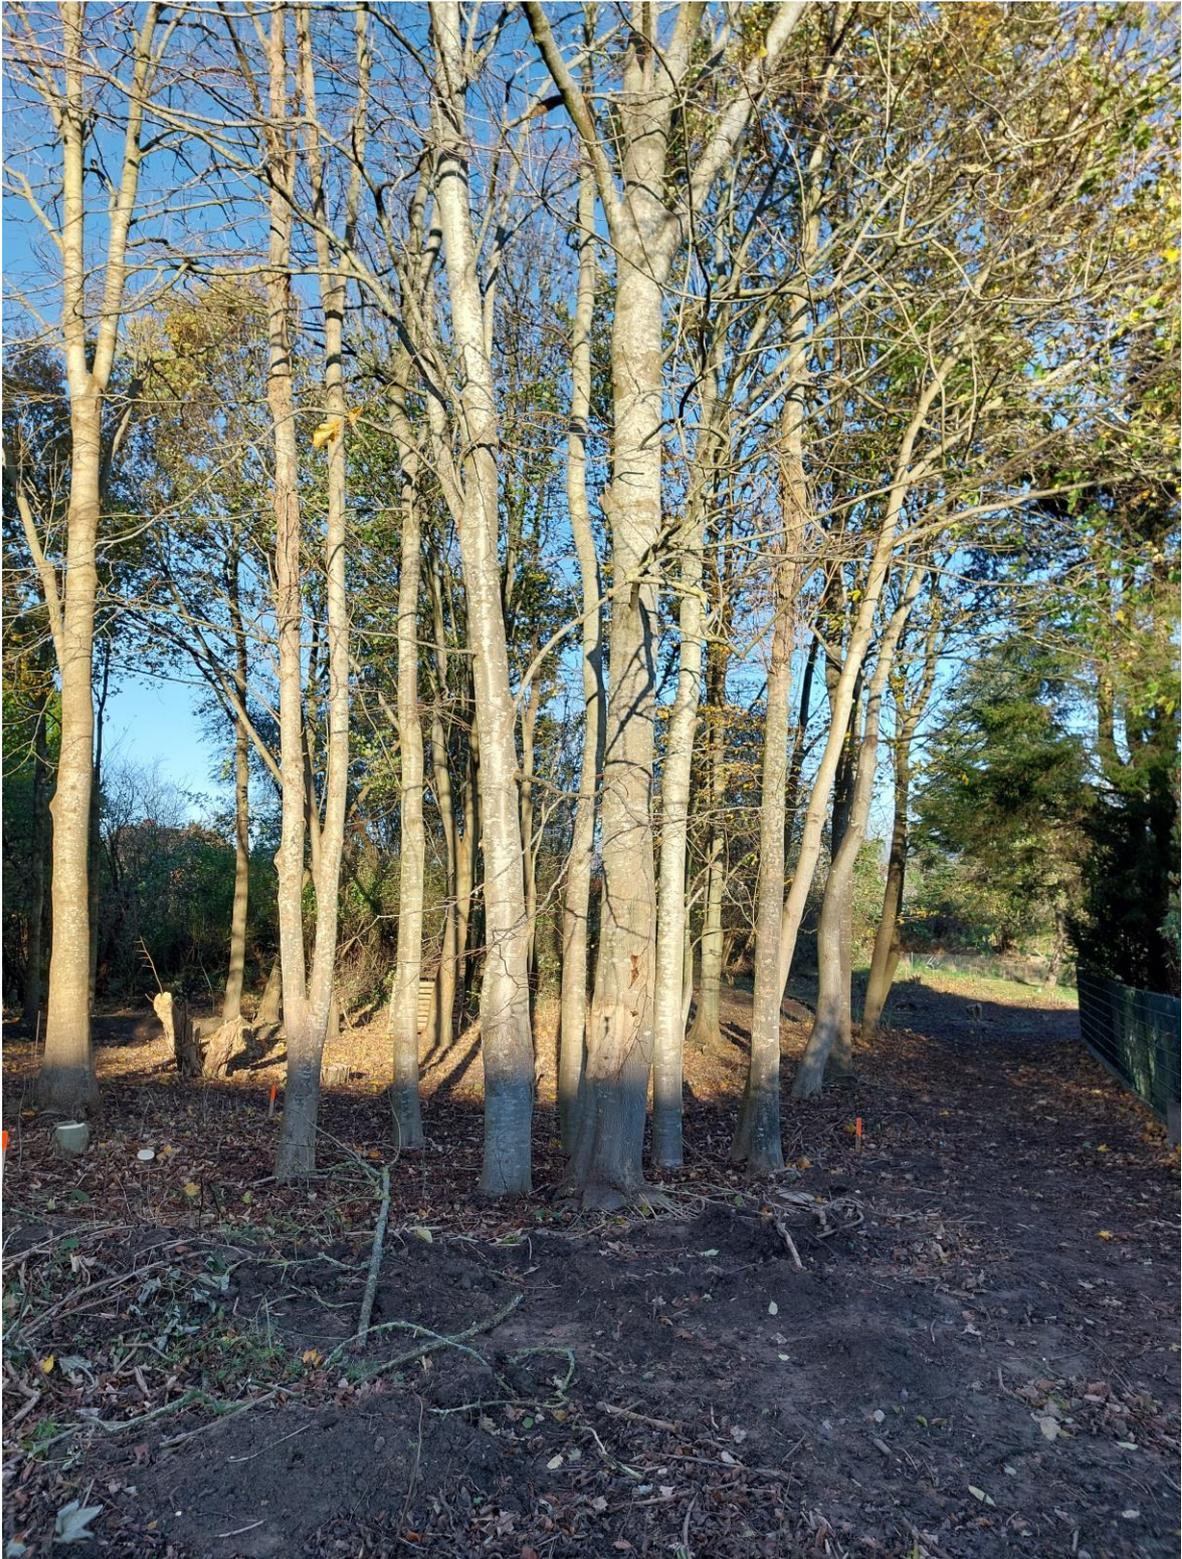
Abb. 2.3: Blick auf die Bäume Nr. 11-18, welche alle noch vital waren und keine Schäden im oberen Stammbereich aufwiesen(Foto: Sascha Bock, 18.11.2022).

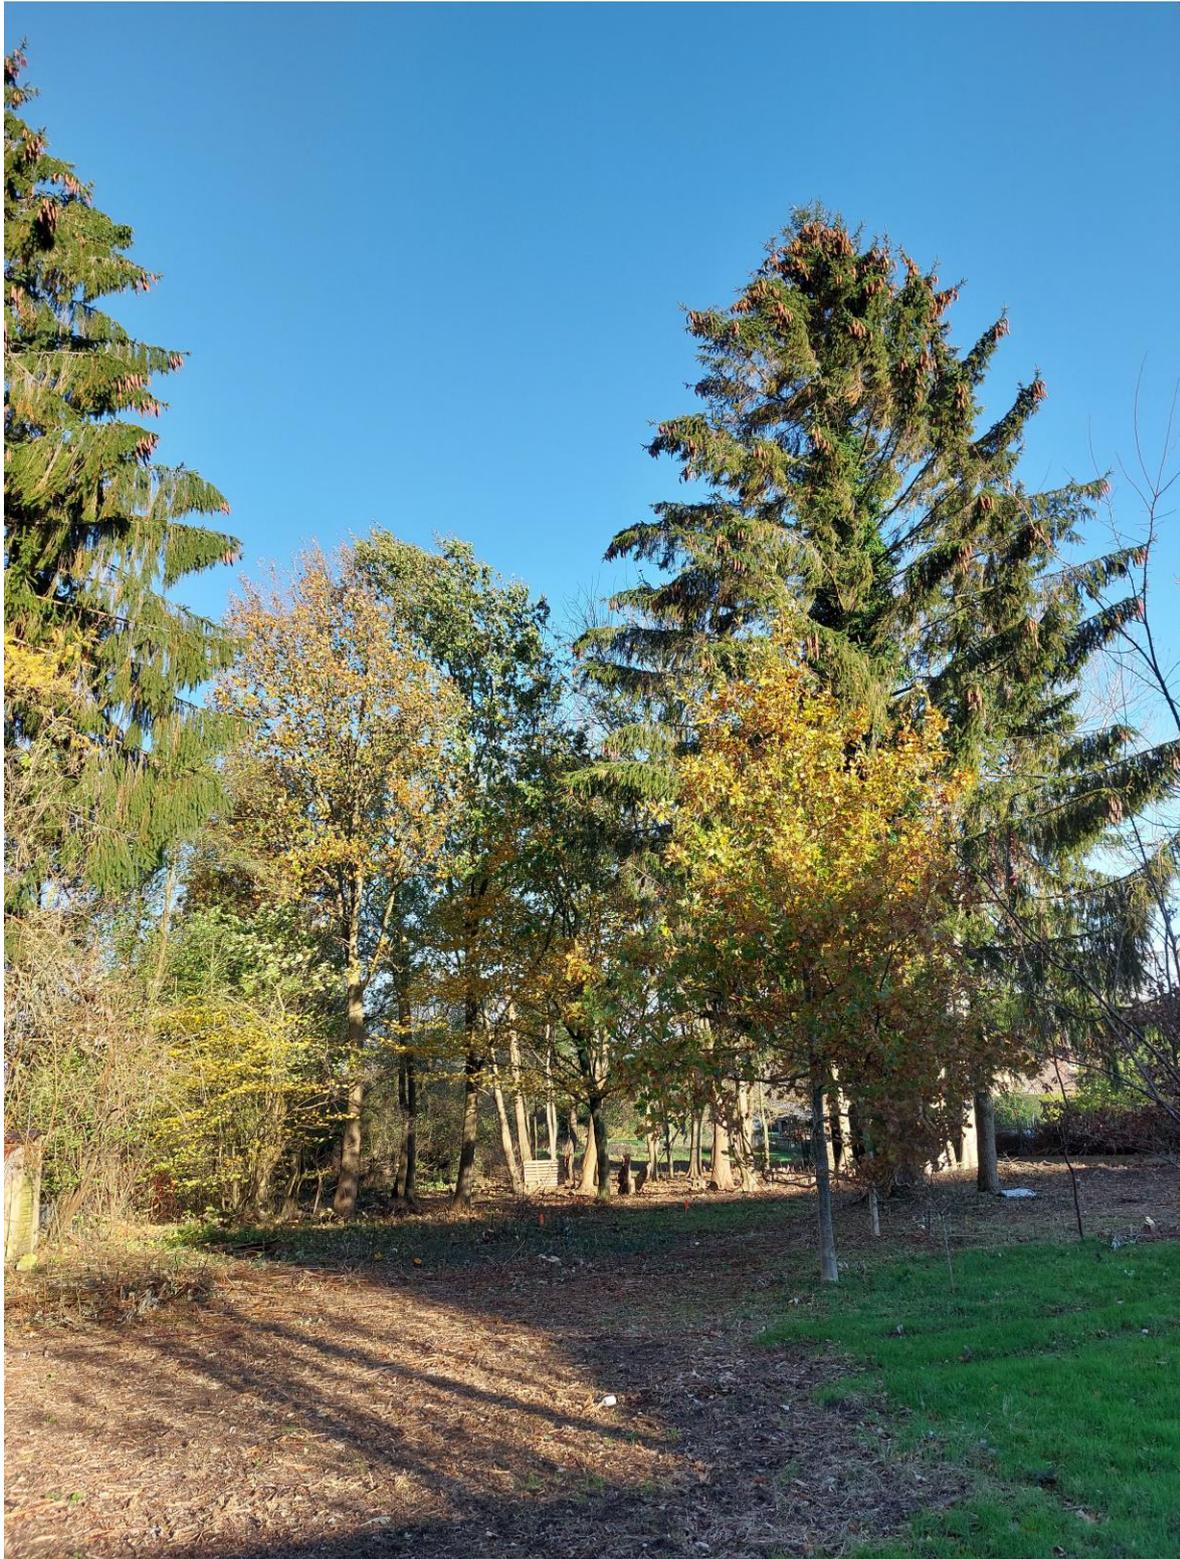
Abb. 2.4 Blick auf die Eiche Nr. 8 sowie die Fichte Nr. 10 im Hintergrund (Foto Sascha Bock, 18.11.2022).

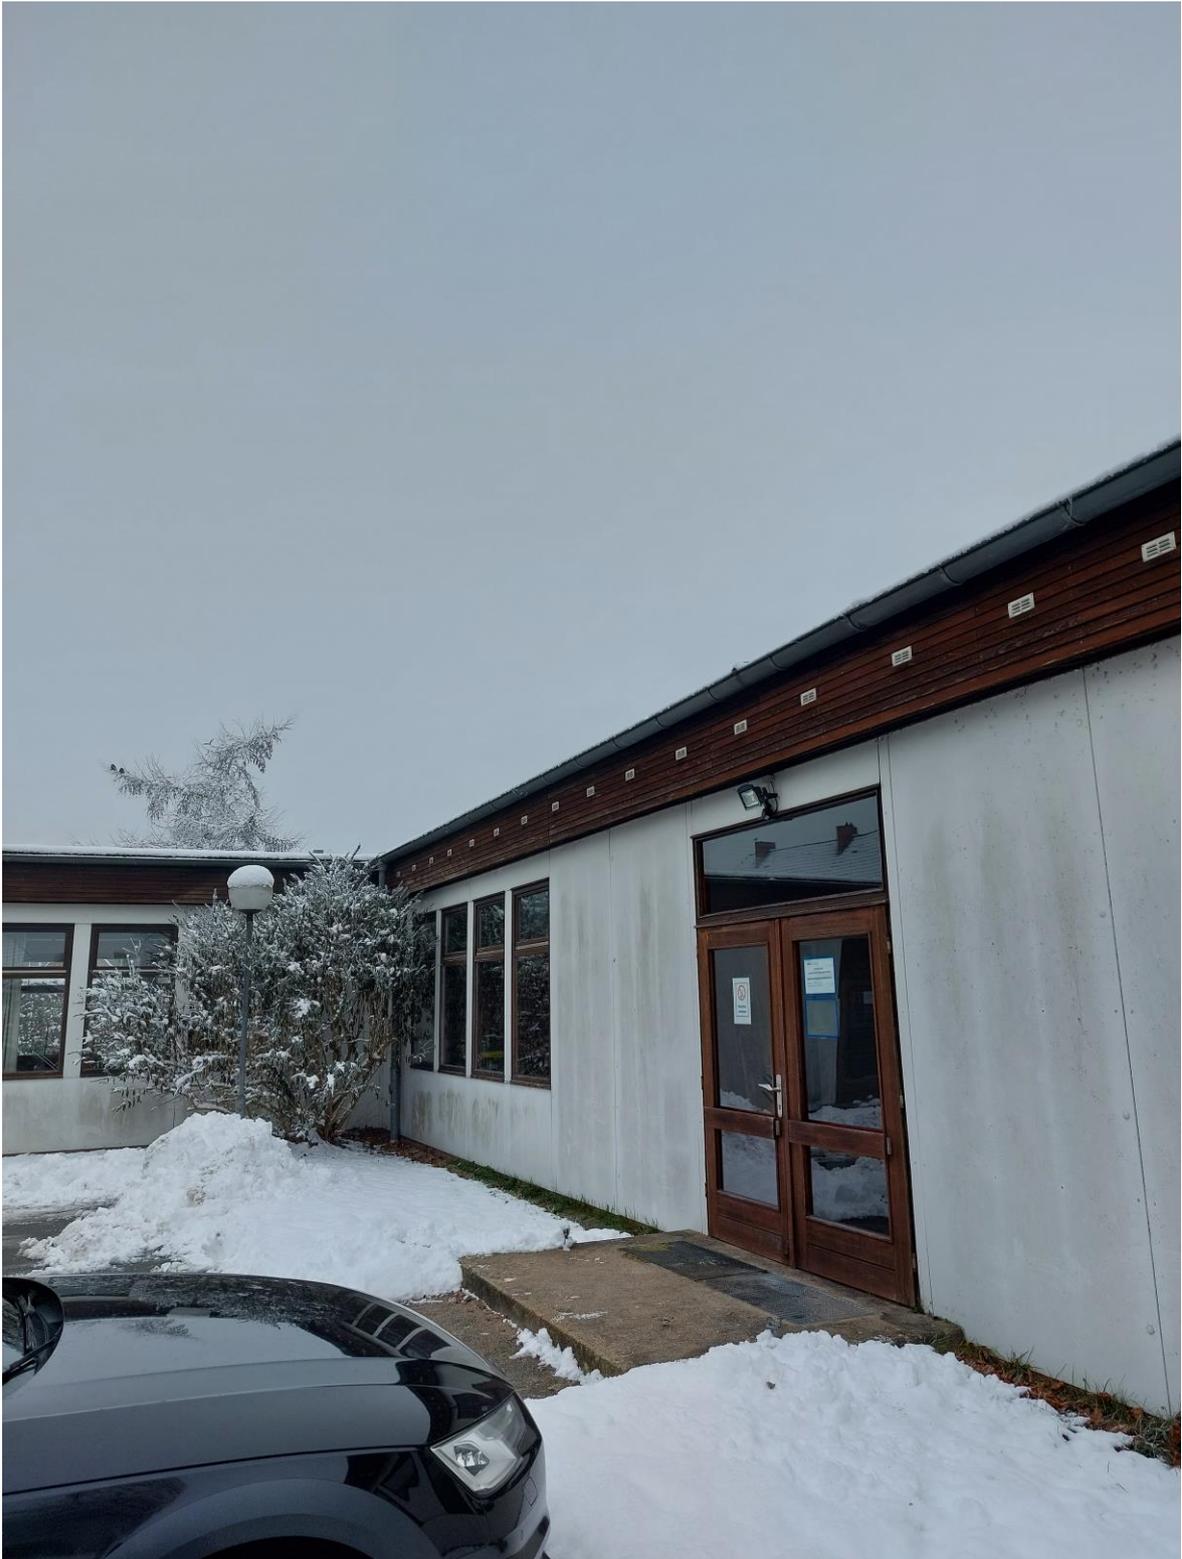
Aufgrund der Bauweise der von den Baumaßnahmen betroffenen Gebäuden kann hier ein Besatz durch überwinternde Fledermäuse nicht sicher ausgeschlossen werden. Vor allem in der hölzernen Dachverkleidung ist die Anwesenheit von einigen wenigen Fledermäusen möglich. Es wird daher empfohlen, die Öffnung der Dachverkleidung, sollte diese bis zum 15. März geschehen, zusammen mit einer biologischen Baubegleitung durchzuführen, damit Tiere, die sich dort womöglich aufhalten, fachgerecht umgesiedelt werden können. Bei einem Baubeginn nach dem 01. März sind die Gebäude vorher auf einen Besatz durch Brutvögel zu untersuchen.

Abb. 2.5 Blick auf den von den Baumaßnahmen betroffenen Containertrakt mit hölzerner Dachverschalung (Foto: Sascha Bock, 17.12. 2022).

Für die beiden von den Maßnahmen betroffenen Gebäude, Containerbau sowie Fahrradschuppen, kann eine Anwesenheit von einzelnen überwinternden Fledermäusen nicht sicher ausgeschlossen werden. Hier sollte zum Beginn der Baumaßnahmen durch eine umweltbiologische Baubegleitung sichergestellt werden, dass die **Verbotstatbestände gemäß § 44 1 und 2 BNatSchG (Tötungs- und Störungsverbot)** nicht eintreten und möglicherweise in den Gebäuden überwinternde Fledermäuse umgesiedelt werden. Bei einem Beginn der Bautätigkeit nach dem 01. März müssen die beiden Gebäude außerdem auf den Besatz durch Brutvögel untersucht werden.

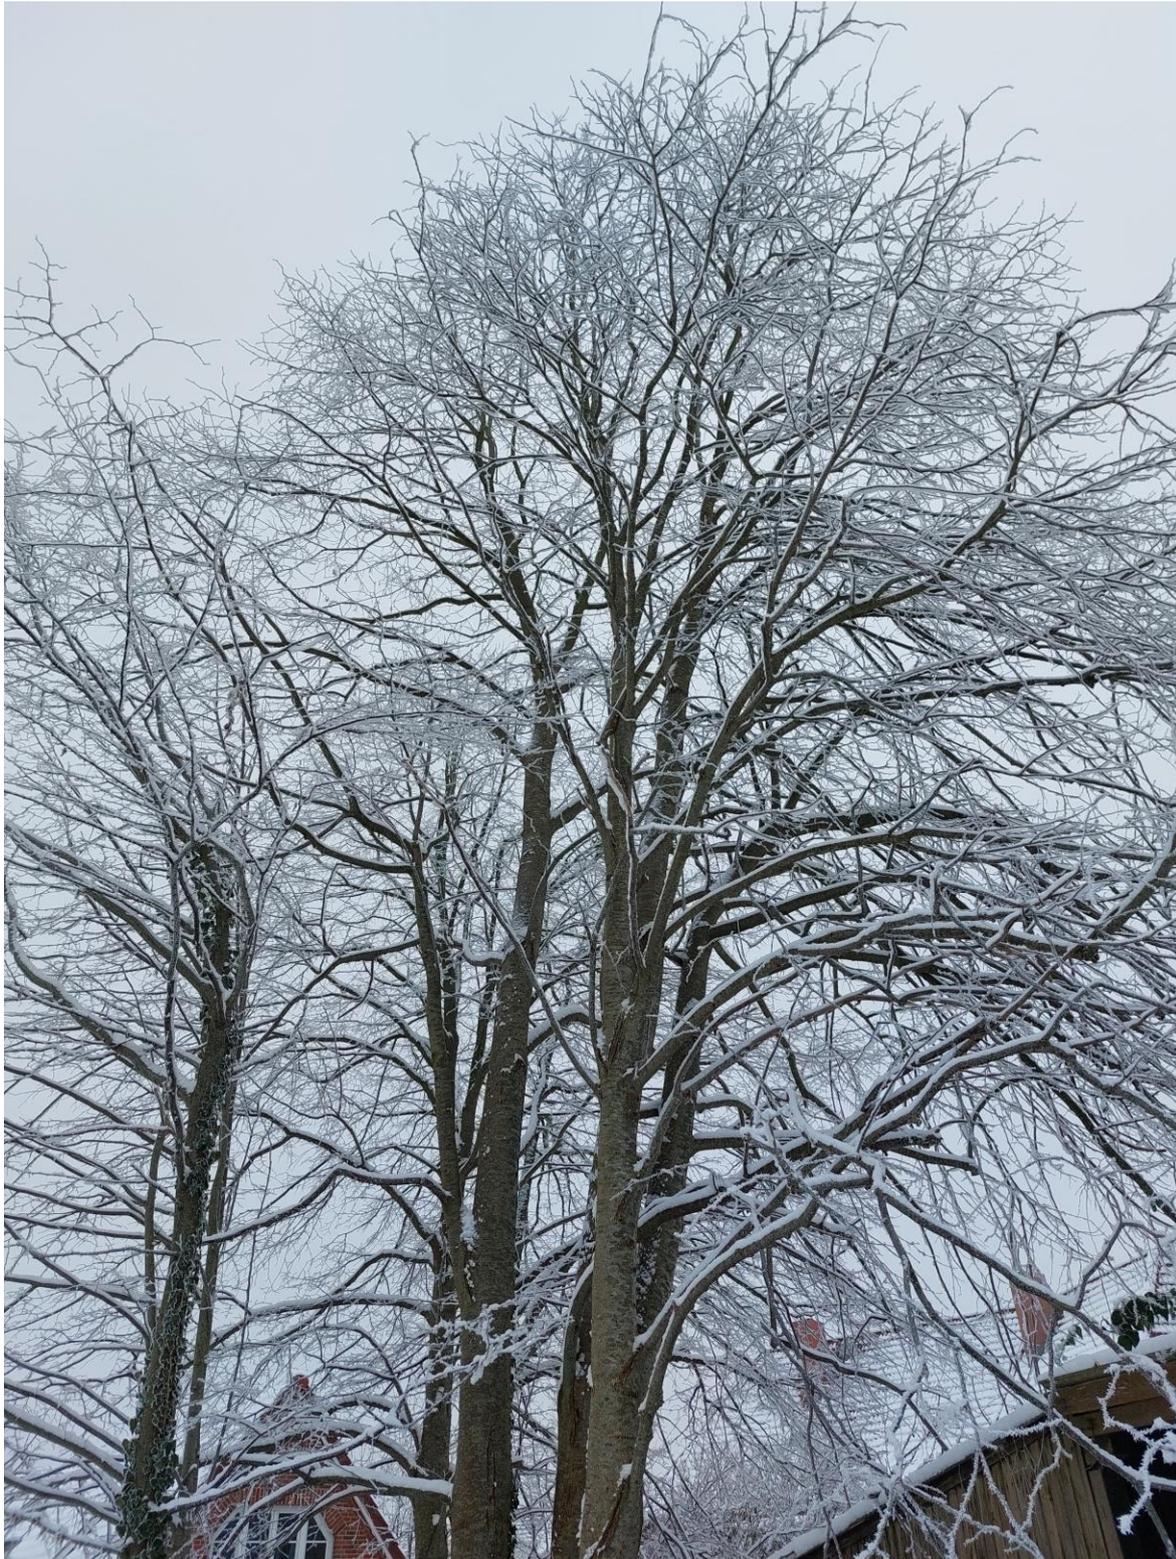
*Abb. 2.6 Baumgruppe am östlichen Fahrradschuppen, die während der Baumaßnahmen gefällt werden soll
(Foto: Sascha Bock, 17.12.2022).*
