**Untersuchungen zum Artenschutz /**  
**Potentialabschätzung der artenschutzrechtlichen Belange**  
(BV Abriss Wohngebäude und Garagenanlagen, Feldstraße 15a, 24837 Schleswig)

## **1 Anlass und Aufgabe / Rechtliche Grundlagen**

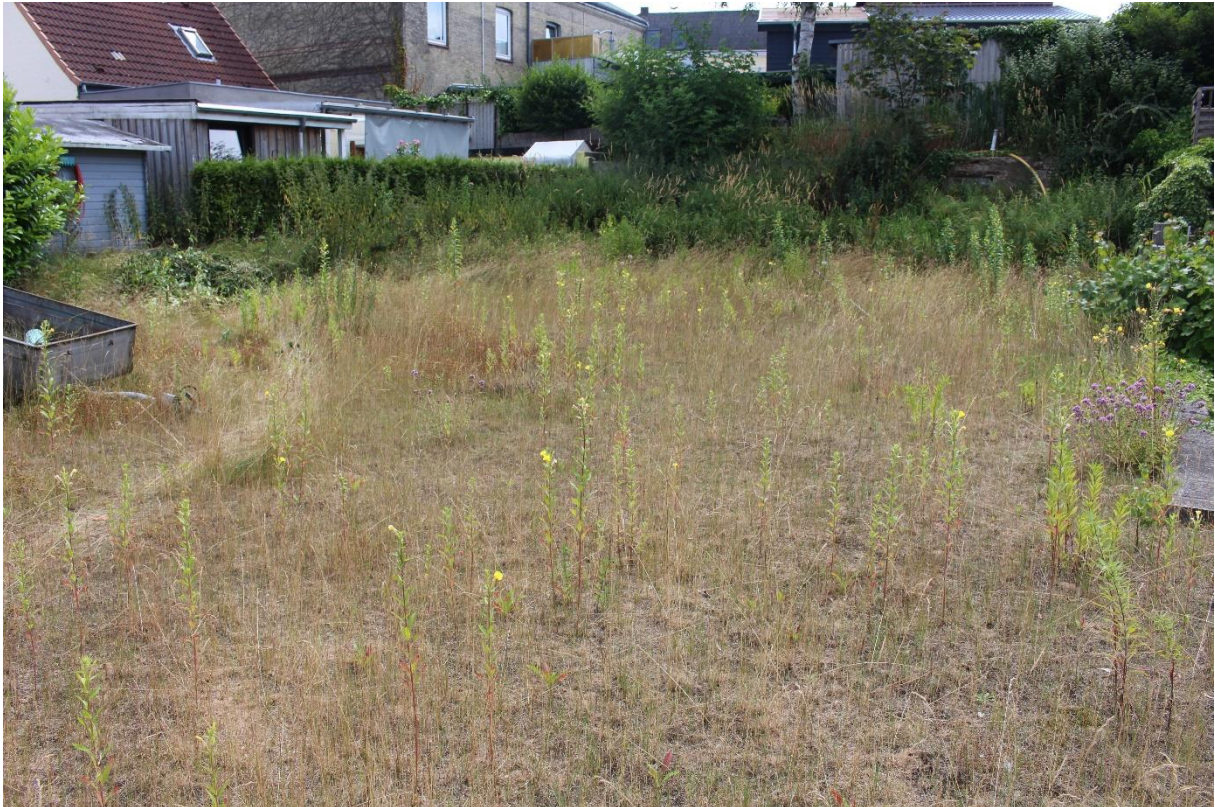
Foto 1

- die ruderalisierte Freifläche (**Foto 1**) übernimmt potentiell Funktionen als Versteck- und/oder Nahrungsbiotop für weitere Wirbellose, Vögel und Kleinsäuger

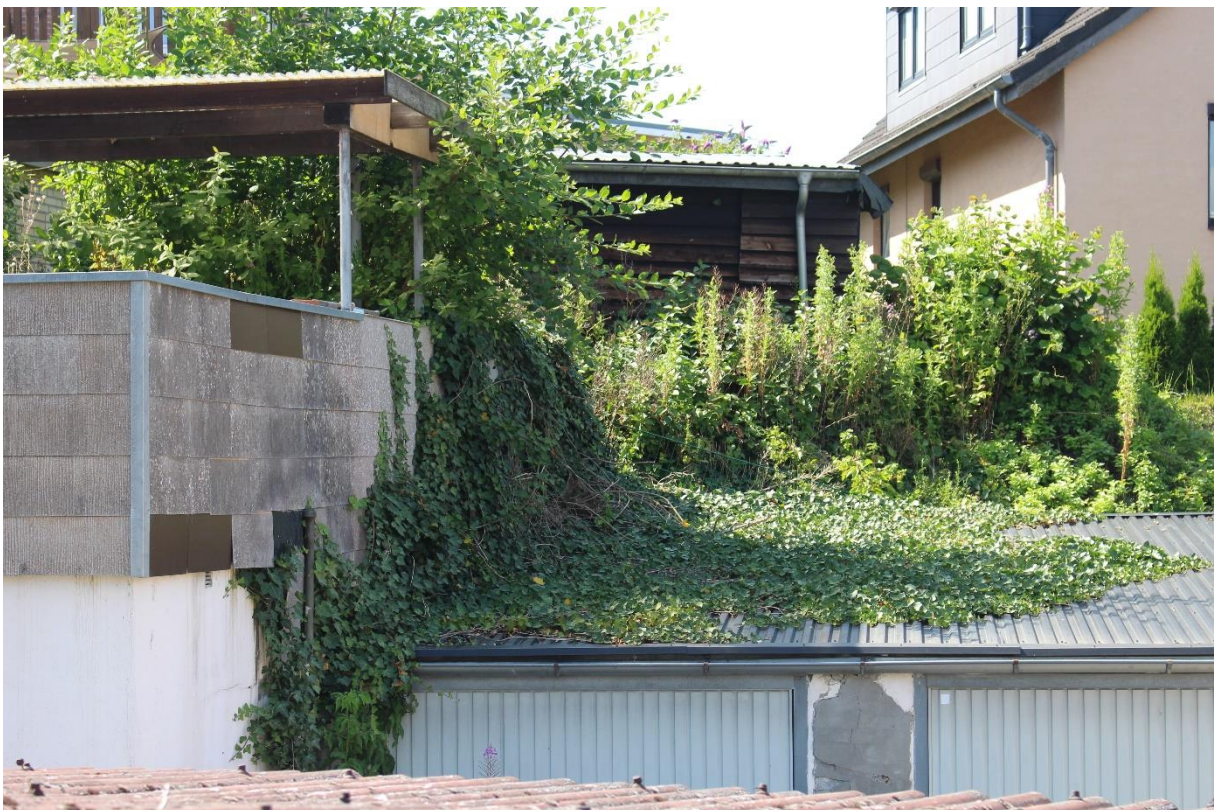
Foto 2

- die Gebäudekörper der Garagen stellen keinen geeigneten Lebensraum für geschützte wildlebende Tiere dar
- angrenzend zum Wohnhaus besteht auf dem Garagendach ein Bewuchs aus Efeu (**Foto 2**); obwohl während der Begehung keine entsprechenden Hinweise registriert wurden, stellt dieser Bereich aber potentiell doch ein geeignetes Bruthabitat für z.B. Haussperling *Passer domesticus* und Amsel *Turdus merula* dar

- der mit Efeu berankte Bereich auf dem Garagendach bzw. an der Hausfassade stellt potentiell ein geeignetes Bruthabitat für Vögel dar; um eine Beeinträchtigung auszuschließen, sollten die Abrissarbeiten im Zeitraum Oktober bis spätestens Anfang März erfolgen

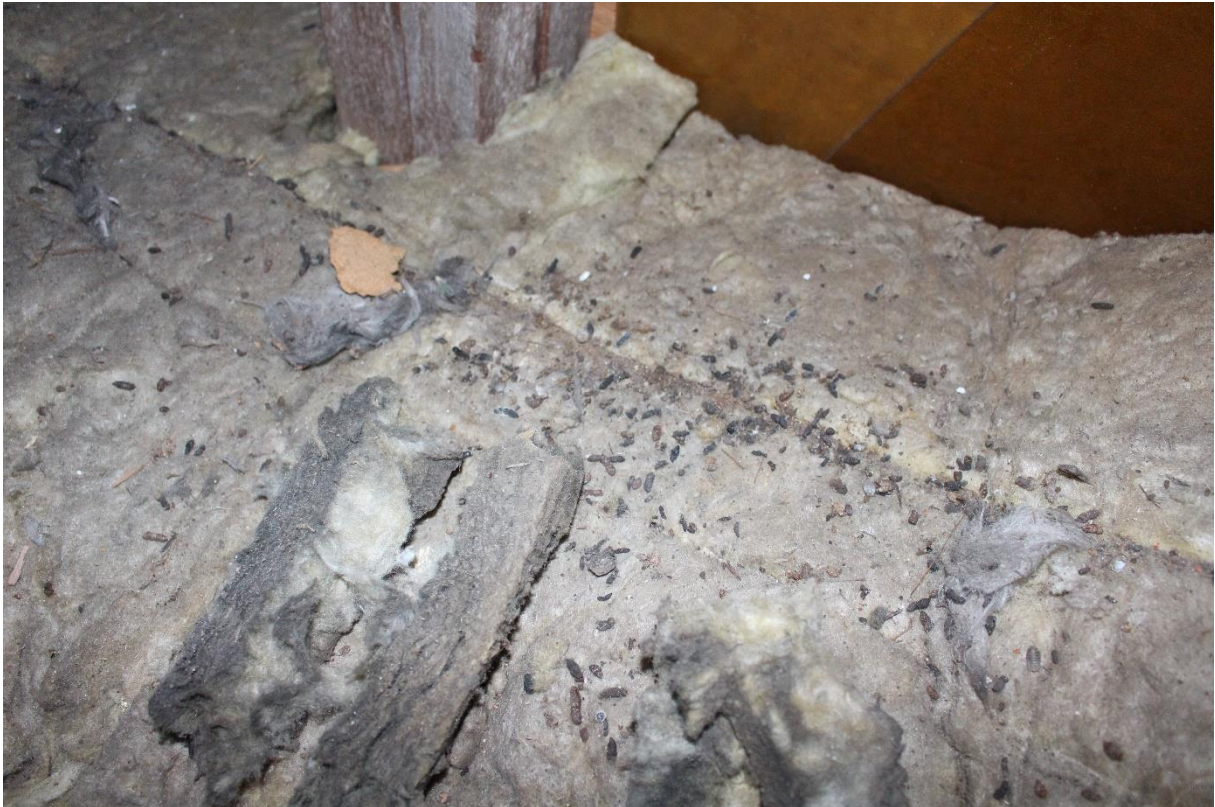
Foto 3

- sowohl an der westlichen als auch an der östlichen Giebelseite des Dachraumes findet sich auf dem Boden und im Bereich teilweise abgefallener Isolierung aus Glaswolle Fledermauskot, an der Holzverkleideten Ostseite auch in größeren Mengen (**Fotos 3, 4**); da der Kot als nicht frisch sondern als bereits älter eingeschätzt wird, ist aber eine aktuelle Besiedlung des Dachraumes durch Fledermäuse nicht wahrscheinlich.

In der Vergangenheit wurde der Dachboden von Fledermäusen besiedelt, und selbst wenn eine aktuelle Präsenz nicht nachgewiesen wurde, ist nicht auszuschließen, dass die Tiere auch zukünftig den Dachboden als (Teil-)Lebensraum nutzen. Die Menge des vorjährigen oder noch älteren Kotes könnte auch auf eine (ehemalige) Funktion des Dachraumes als Wochenstube hindeuten.

- Nach LBV-SH 2011 sind zum Schutz von Fledermäusen folgende Abrisszeiten zu beachten:
  - bei einer Nutzung als Wochenstube / Zwischenquartier 1. Dezember bis 28. Februar
  - bei einer Nutzung als Winterquartier / Ganzjahresnutzung 15. August bis 30. September

- weitere Kontrollen mit einem Fledermausdetektor zur Klärung der Lebensraumfunktion des Dachstuhls für Fledermäuse empfehlen sich im September 2019 und im Juni/Juli 2020
