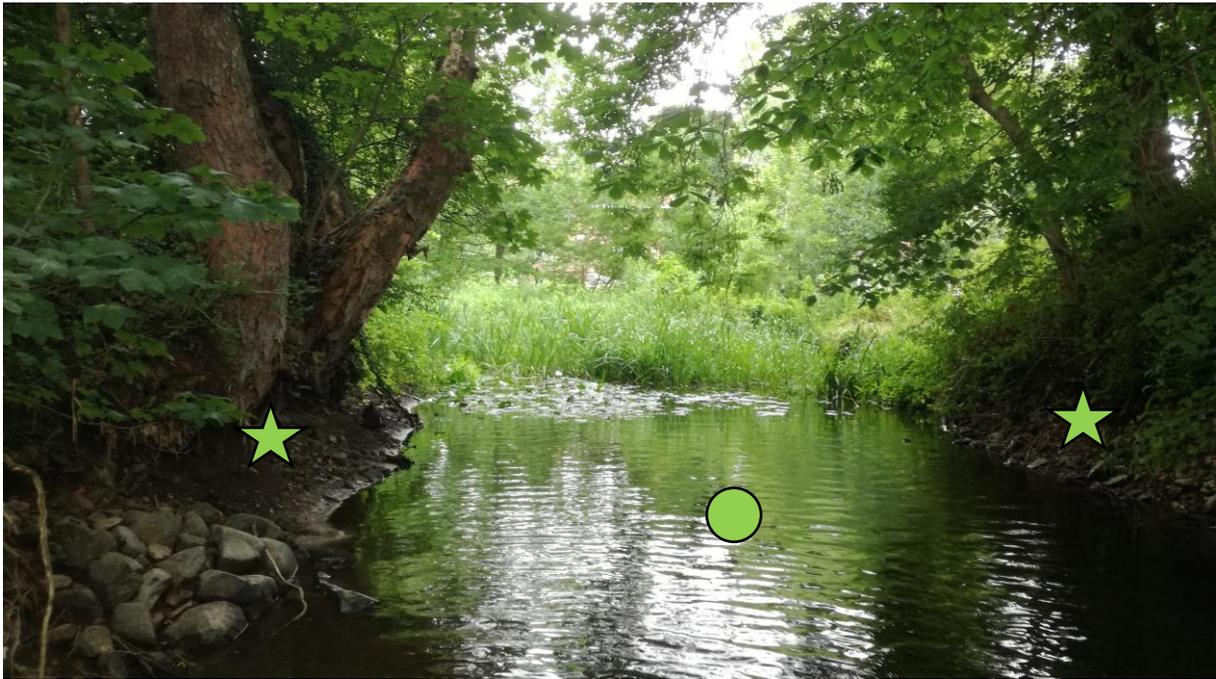
Foto 2: Kossau Blick Richtung Westen unterhalb der Mühlenteiche mit beidseitig Ufergehölzen (HU), die aus der Böschung herauswachsen (überwiegend Ahorn und Esche). Die kiesgeprägte Sohle entspricht dem Leitbild des kiesgeprägten Tieflandbaches. Es sind fließgewässerzeugende Wirbellose (*Theodoxus*) vorhanden.

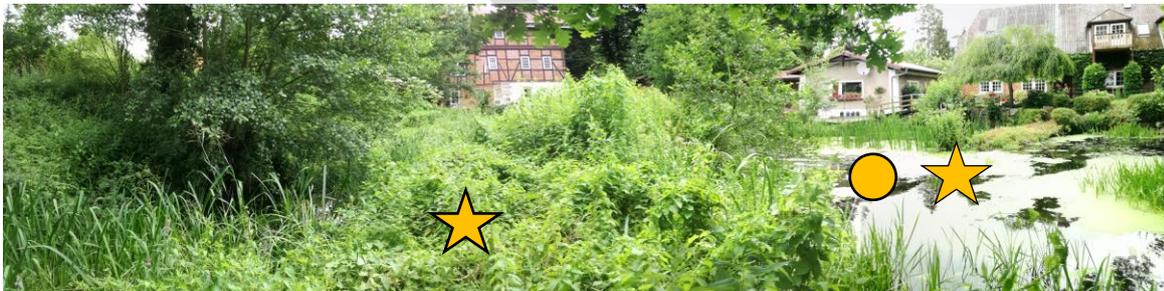
Foto 3: Blick auf Mühlenteich mit Wasserlinse, Teichrosen und Ufervegetation aus Nitrophytenflur und Seggen

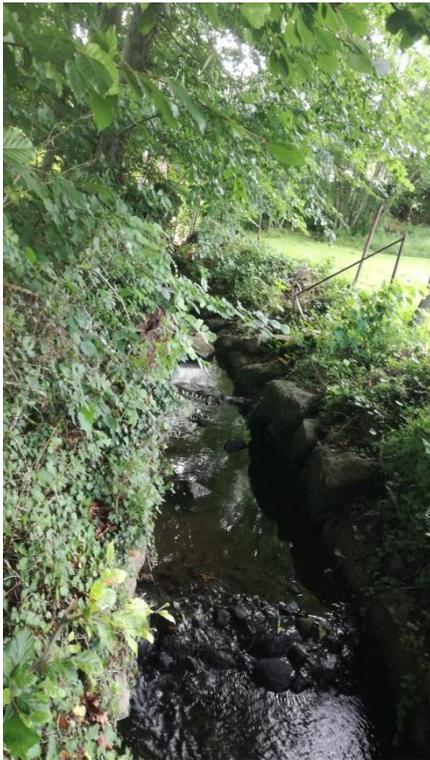
Foto 4: Zufluss Graben/naturfern ausgebauter Bach aus Richtung Norden in Mühlenteich

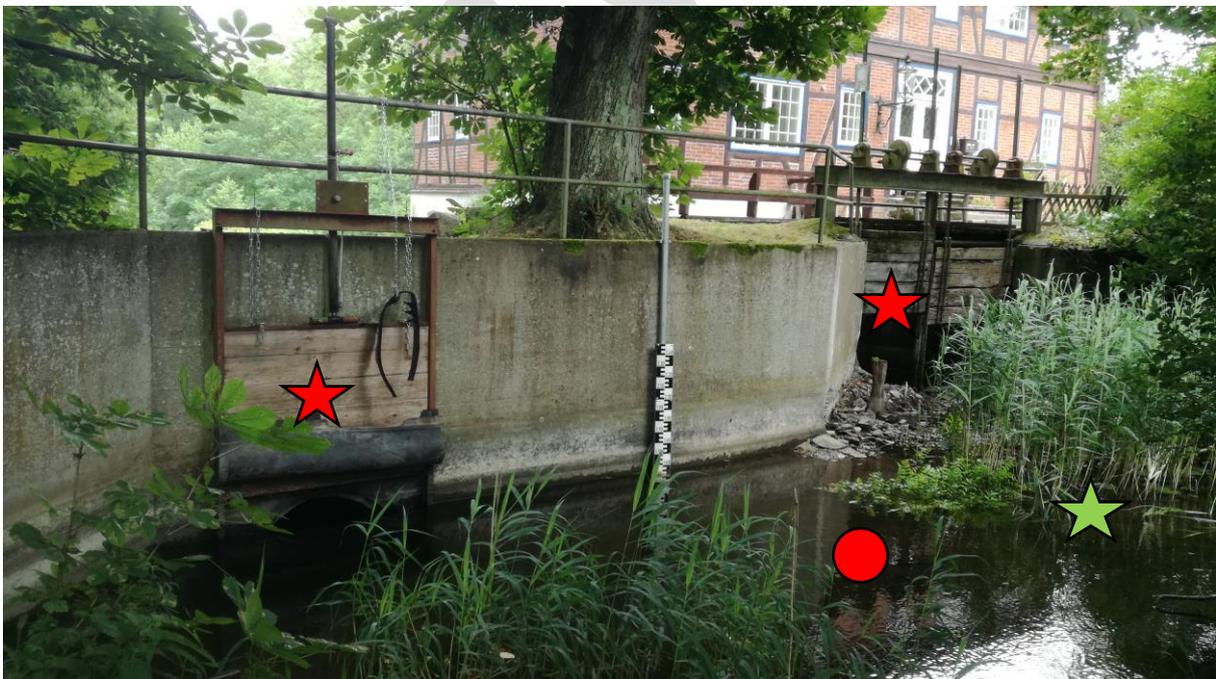
Foto 5: Blick Richtung Osten oberhalb Überfahrt und Mühle mit technischem nördlichen Durchfluss (links) und Mühlenzufluss (rechts). Die regulierten Abflüsse beeinflussen Fließgewässersituation und

Sohlstruktur der Kossau oberhalb im weiteren Verlauf. Sohle mit sandigen Ablagerungen. Schilf und Flatterbinse in Ufernähe.

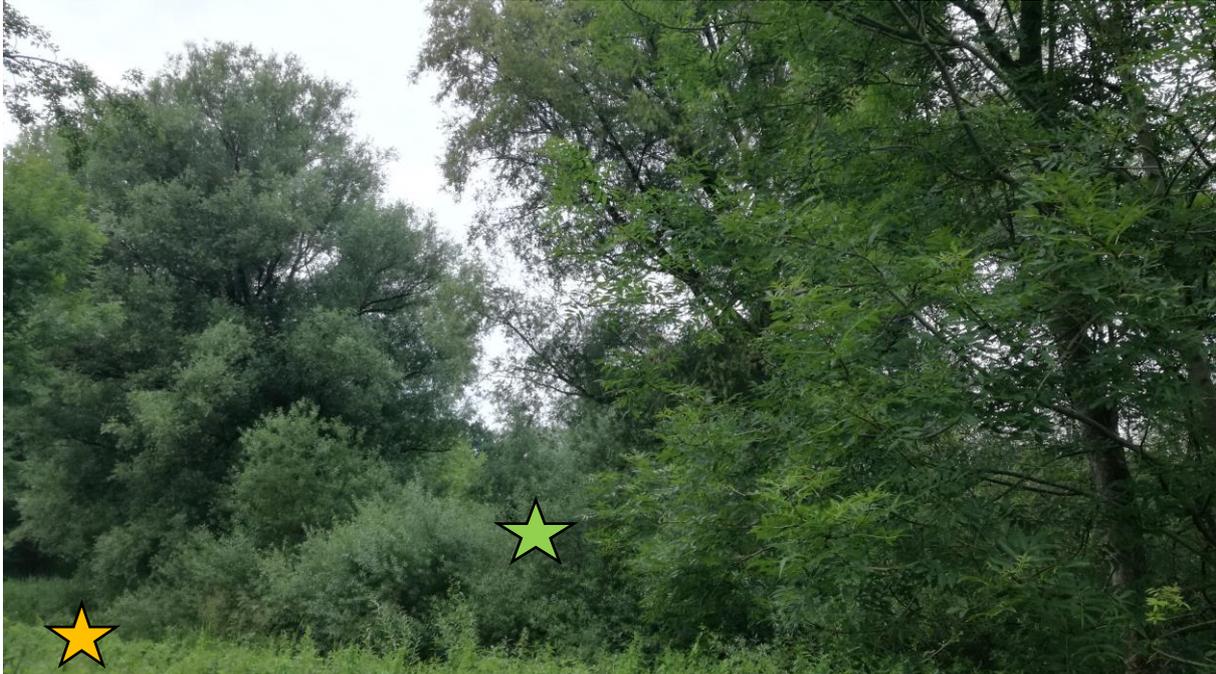
Foto 6: Ufergehölze mit überwiegend Weiden sowie Eschen (HUw) davor Nitrophytenflur mit Brennnessel und Brombeer (RHn)

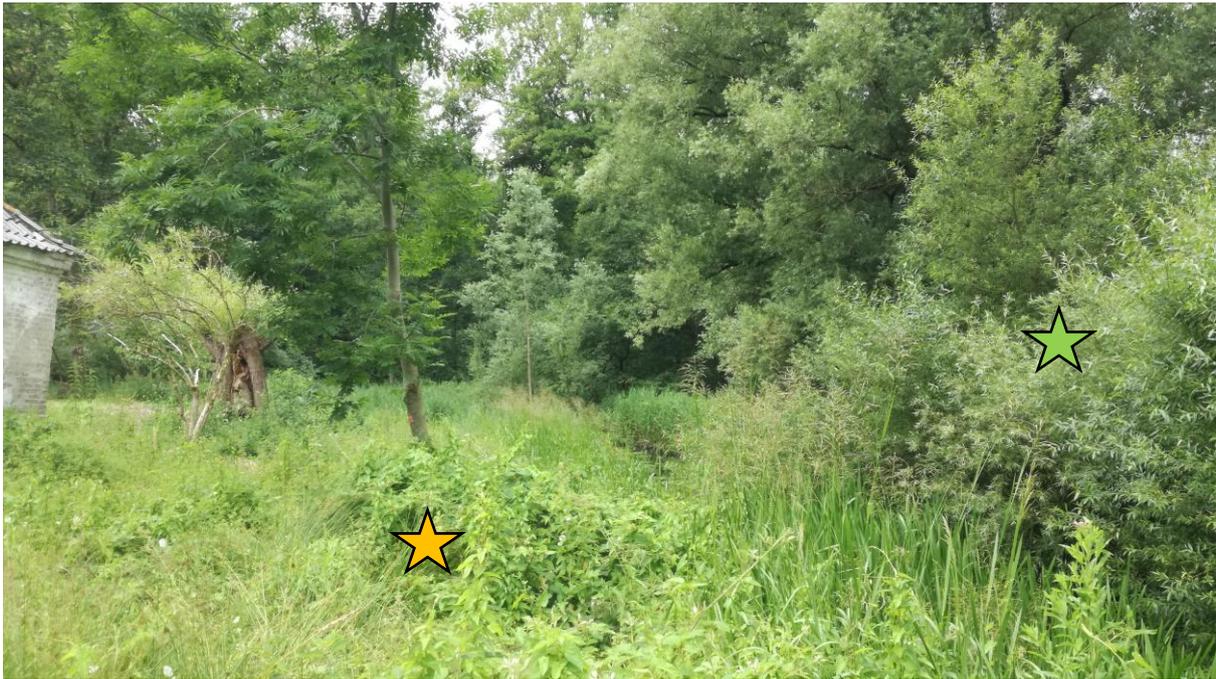
Foto 7: Brombeer-/Nitrophytenflur (RHr) mit junger Esche und Kopfweide im Hintergrund. Nördlich der Kossau Uferbewuchs mit Schilf und flächig Erlen-Eschen-Auwald sowie Weiden (WAe)

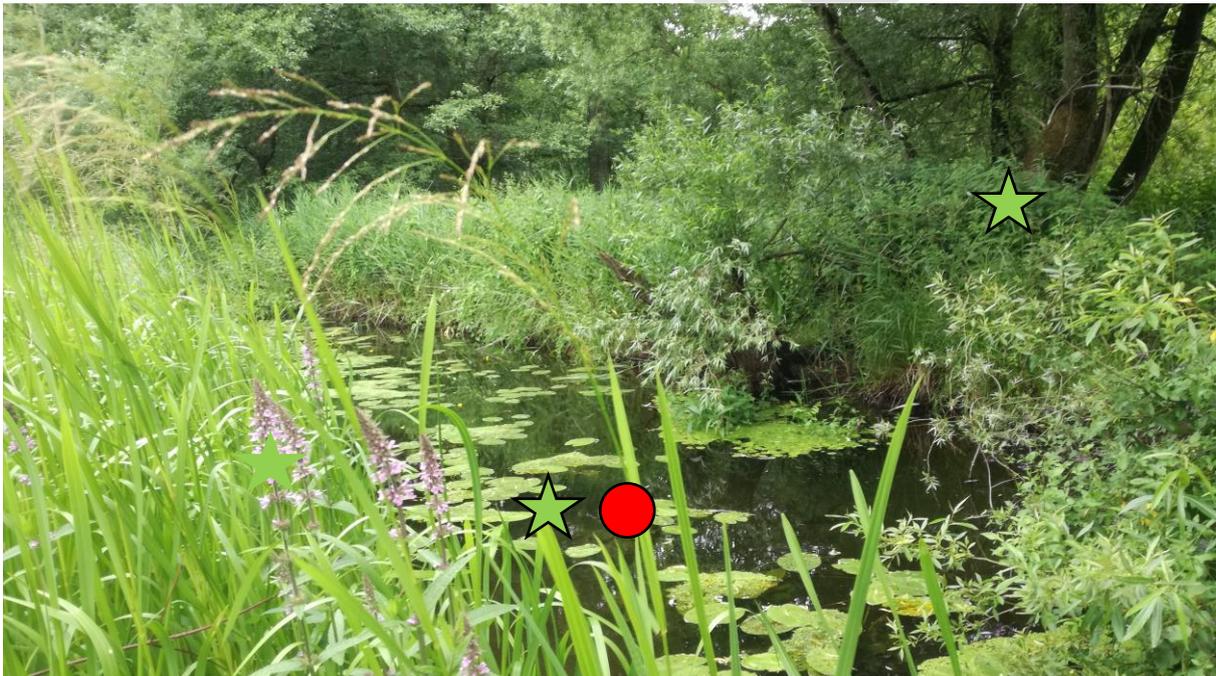
Foto 8: Blick auf die Kossau Richtung Nordwesten. Vorkommende Arten Kossau und Ufer: Teichrose, Wasserschwaden, Berle, Igelkolben, Sumpfziest, Röhricht, Mädesüß. Der Bestand der Gewässervegetation ist in Bezug auf die vorhandene Gewässersituation als wertgebend zu beschreiben, es fehlen jedoch aufgrund der technisch beeinflussten Abflusssituation (s. Foto 5) überwiegend typische flutende Vegetation und fließgewässerzeigende Arten.

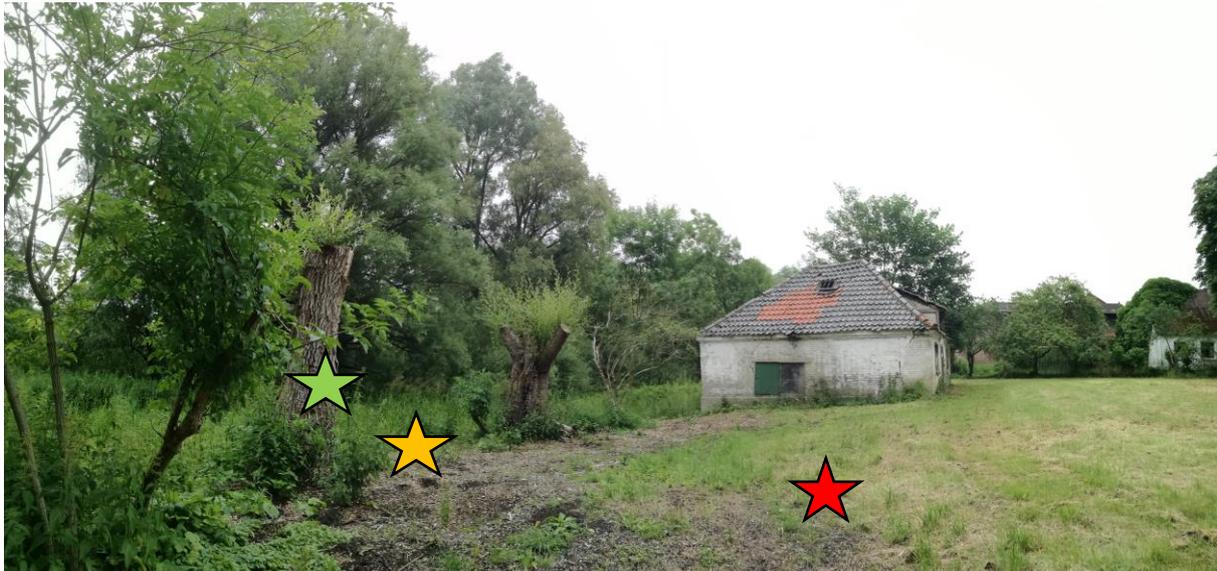
Foto 9: Südliche Ufersituation mit Kopfweiden und Nitrophytenflur. Ahornbäume bereits entfernt. Blick Richtung Nordosten

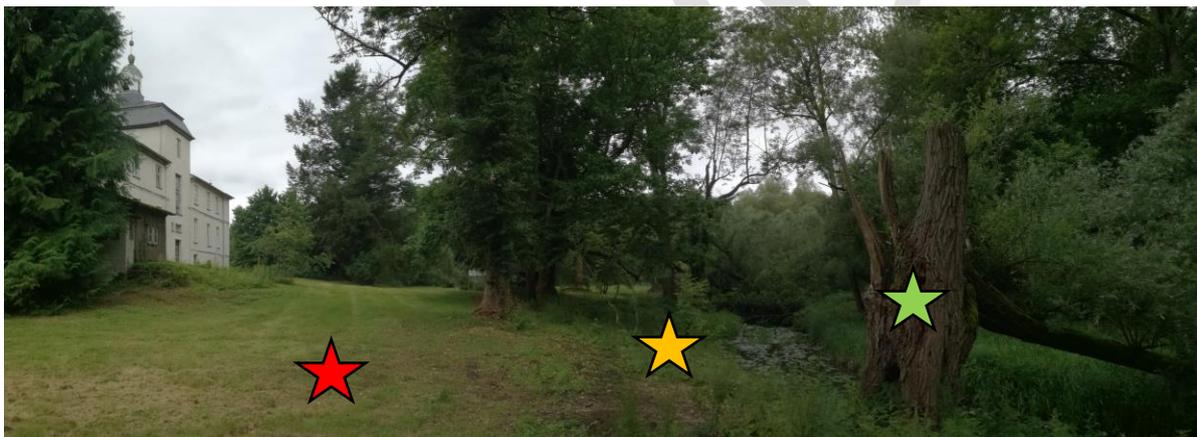
Foto 10: Blick auf Kossau Richtung Südwesten. Kossau mit Teichrosen. Weide im Uferbereich umgeknickt über Kossau. Schilf und Uferseggen im Randbereich zum Wald (WAe) westlich der Kossau. Auf Gutsseite im Böschungsbereich Nitrophyten-/Brombeerflur (z.T. gemäht) mit überwiegend Brennnessel. Im Böschungsbereich vorhandene Weiden, Erlen und Eschen sind als gewässertypische Gehölze lückenhaft vorhanden. Oberhalb der Böschung parkartiger Charakter mit größeren Bäumen (Ahorn, Magnolie, Hickory) und strukturarmer Rasenfläche (nicht gewässertypisch, keine Funktion für die Kossau).

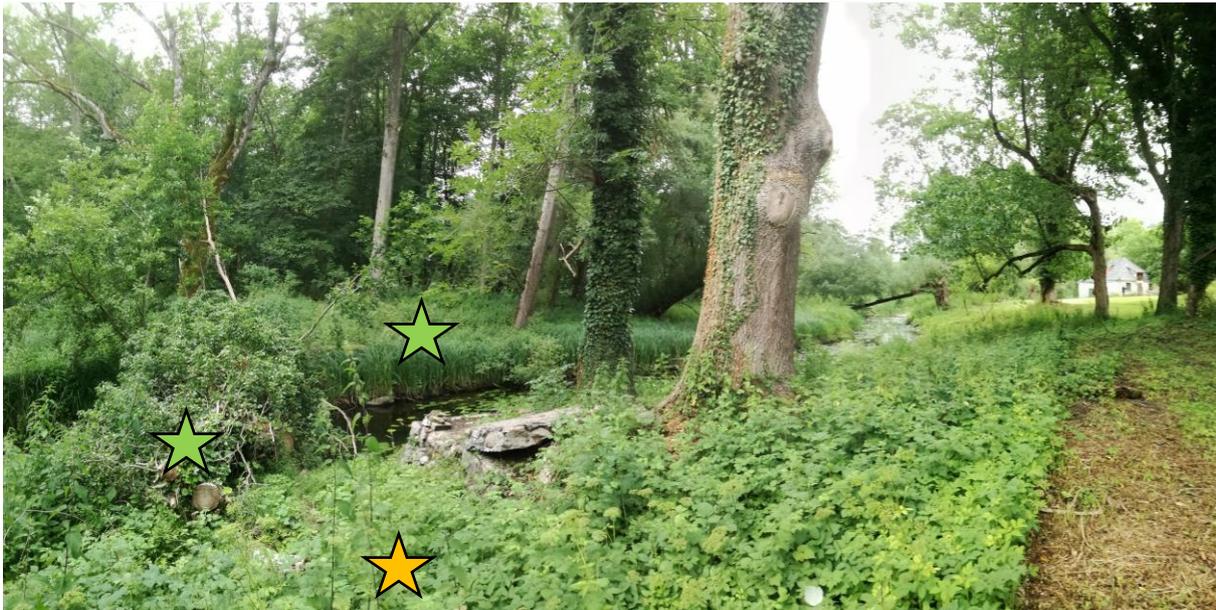
Foto 11: Blick Richtung Nordwesten. Eschen auf Uferböschung mit Resten der ehemaligen Brücke über die Kossau. Im Böschungsbereich auf Gutsseite weiter Nitrophytenflur. Westlich Streifen mit Uferseggen und Schilf (wertvoll, gesetzl. geschützt), dahinter in Gewässernähe Eschen, Weiden und (zum Teil abgängige)Pappeln.

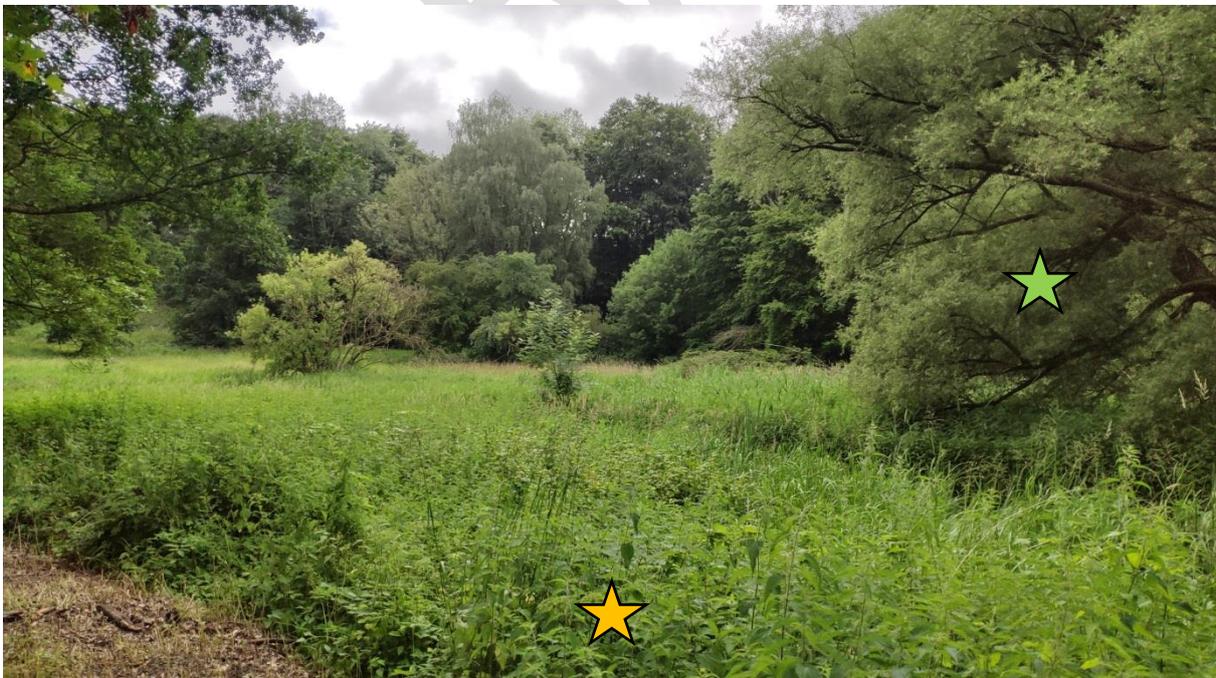
Foto 12: Blick Richtung Südwesten. Breitere Nitrophytenflur mit hochgewachsenen Brennnesseln im Vordergrund in Böschungsbereich auf Gutsseite. Fließgewässernah Röhrichte. Südwestlich der Kossau Großseggenried (NSs, gesetzl. geschützt) mit randlich gewässertypischen Baumweiden.

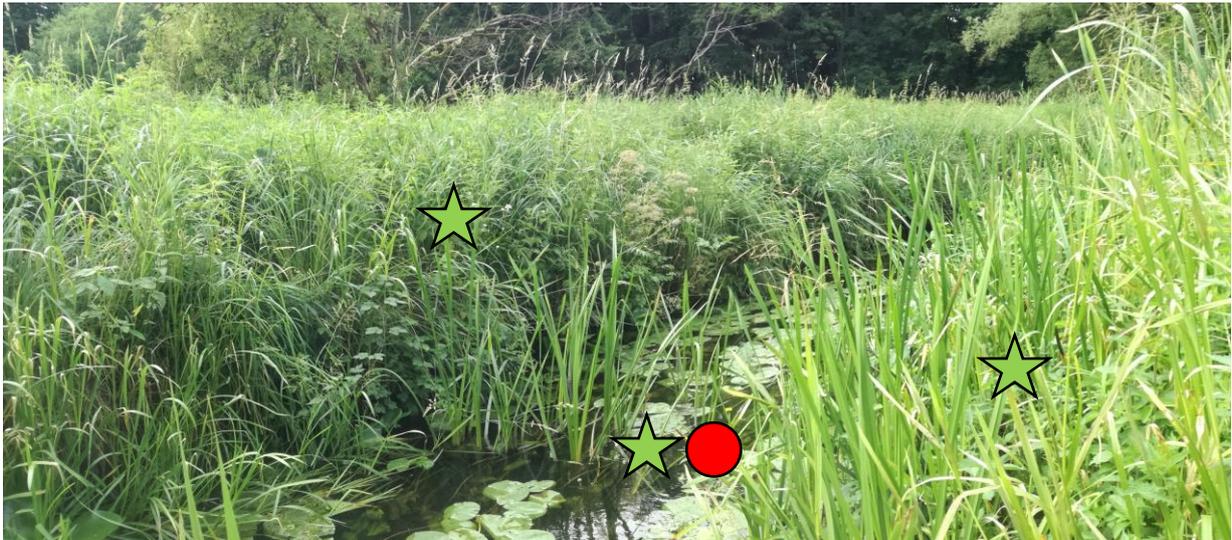
Foto 13: Kossau und direkter Uferbereich auf Höhe des Großseggenriedes mit Schmalblättrigem Rohrkolben, Wasserschwaden, Wassermintze, Rohrglanzgras. Sohle weiterhin schlammig-sandig und nicht leitbildentsprechend.

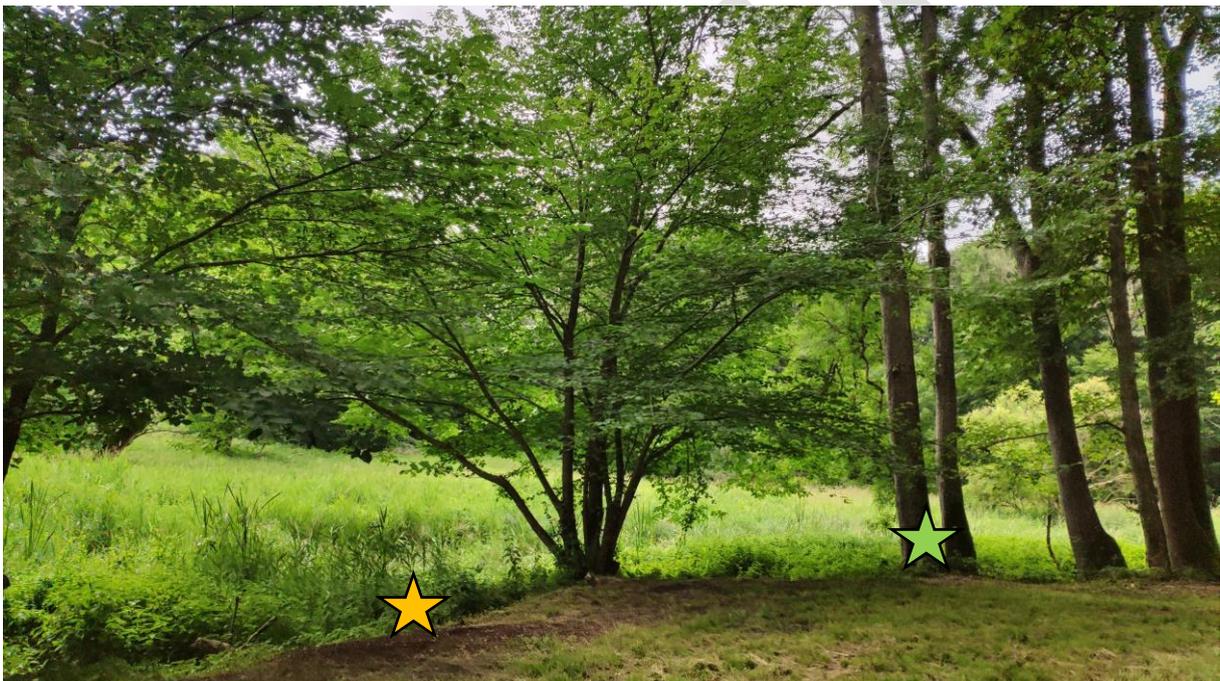
Foto 14: Eschen und Ahorn im Südwesten an der Uferböschung, im weiteren Verlauf Richtung Süden eher lückig.

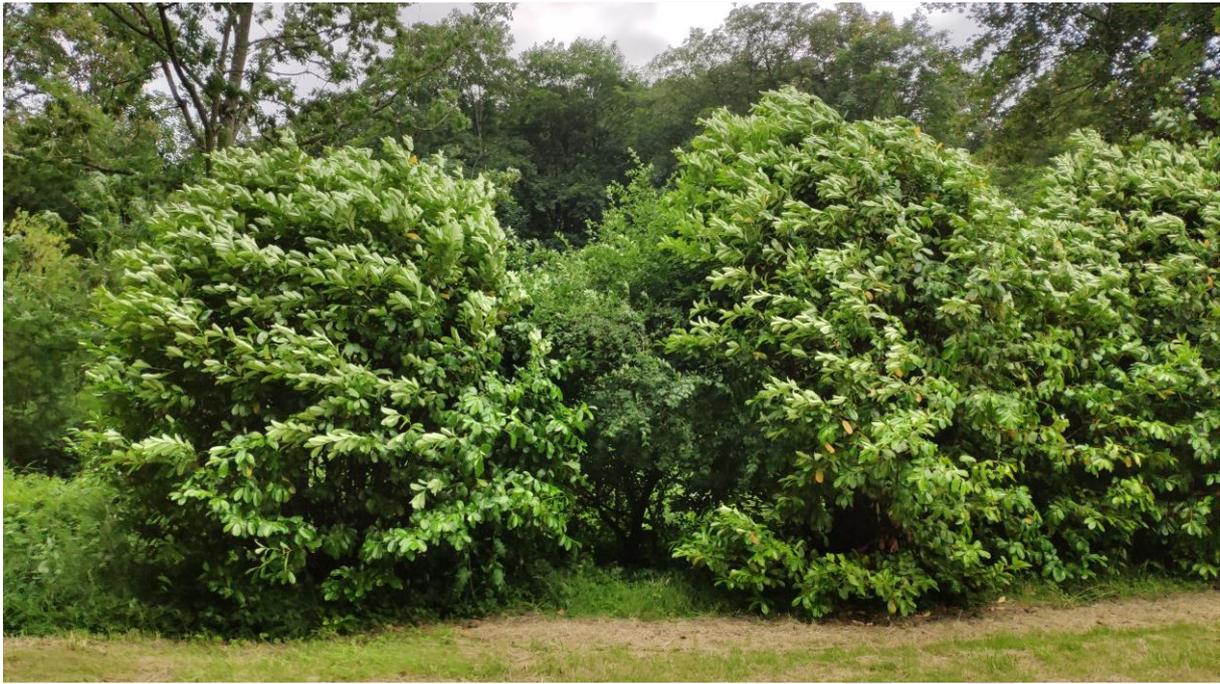
Foto 15: Kirschlorbeer im weiteren Verlauf an der Oberkante der Böschung

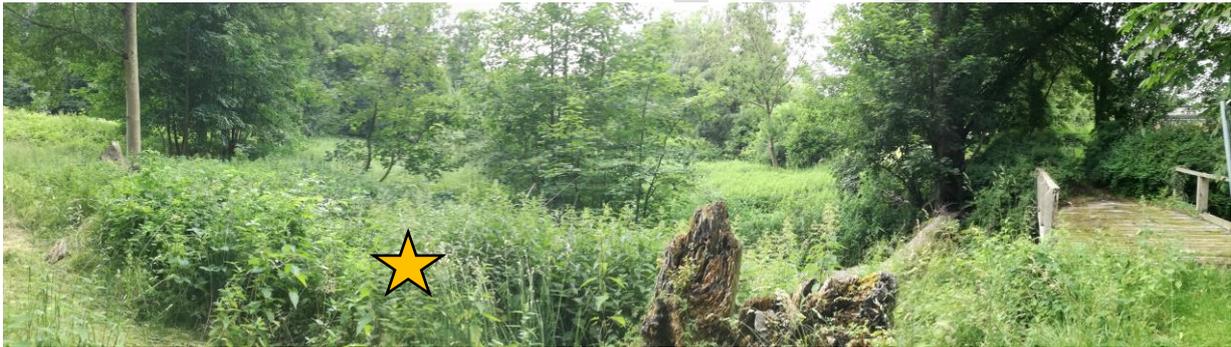
Foto 16: Blick Richtung Norden über Kossau. Gewässerbegleitend wächst junger Ahorn. Südlich innerhalb der Ruderalflur Ahornreihe und mit Brombeerflur zugewachsener Weg

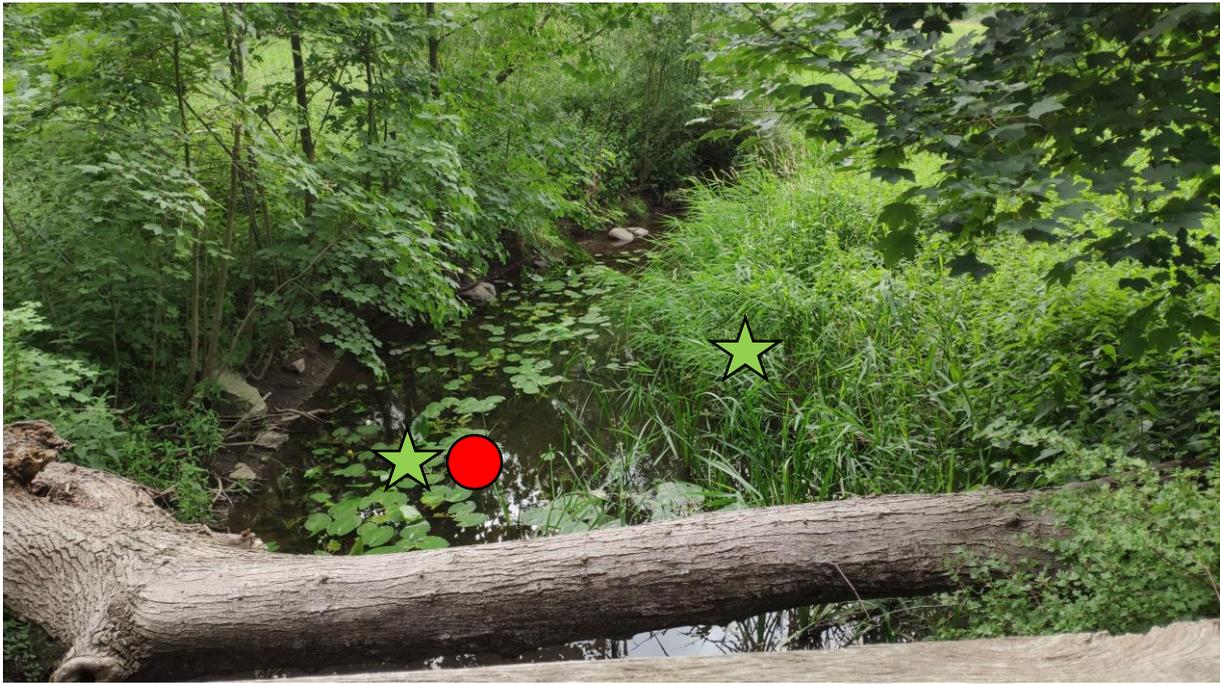
Foto 17: Blick von Holzbrücke Richtung Westen. Südlich Ahorn, Ufer nördlich mit Schilf. Kossau mit Teichrose und Süßwasserschwamm

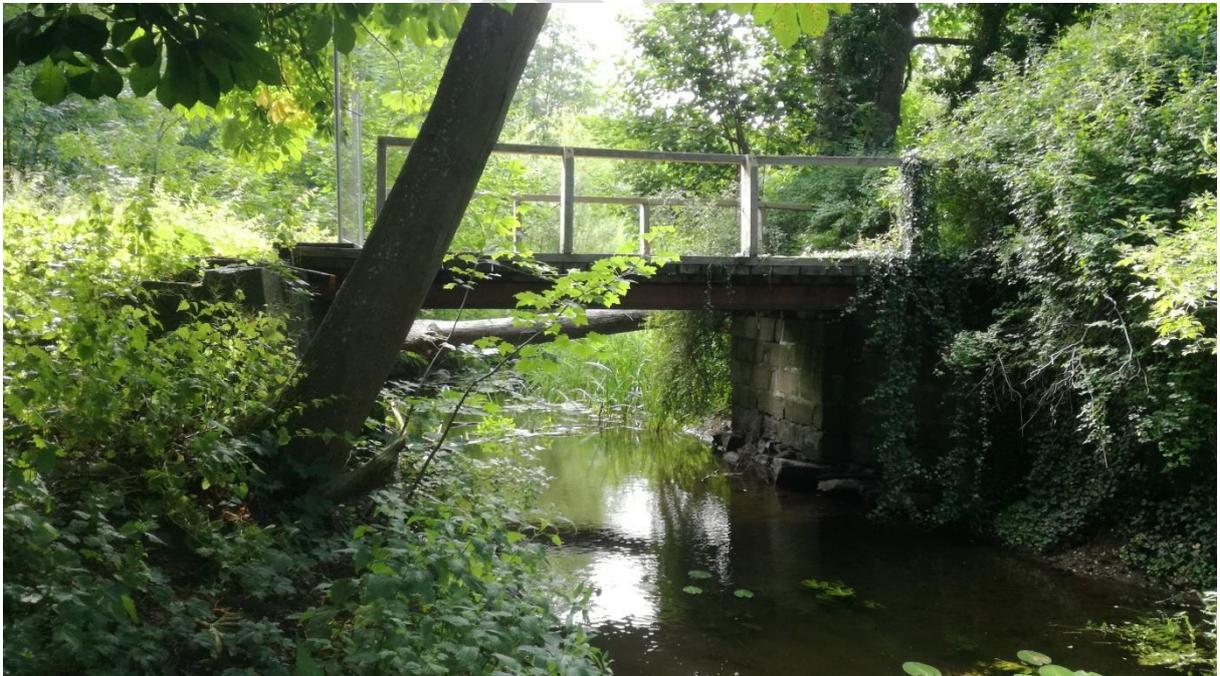
Foto 18: Brücke über Kossau mit Efeubewuchs, Blick Richtung Westen.

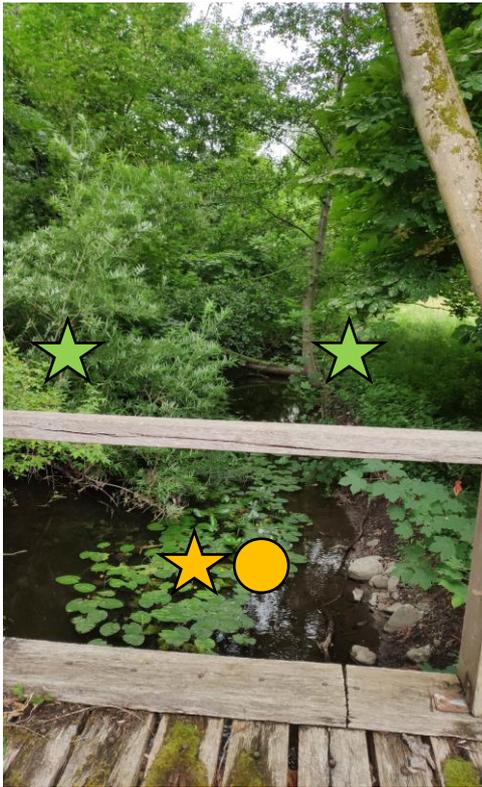
Foto 19: Blick auf Kossau Richtung Osten von Brücke, Teichrose, Sumpf-Deckelschnecke. Sohle schlammig auf festem Untergrund, seitlich zum Teil kiesig-steinig. Uferbewuchs mit Erlen/Eschen südlich der Kossau und Weiden nördlich am Böschungfuß.

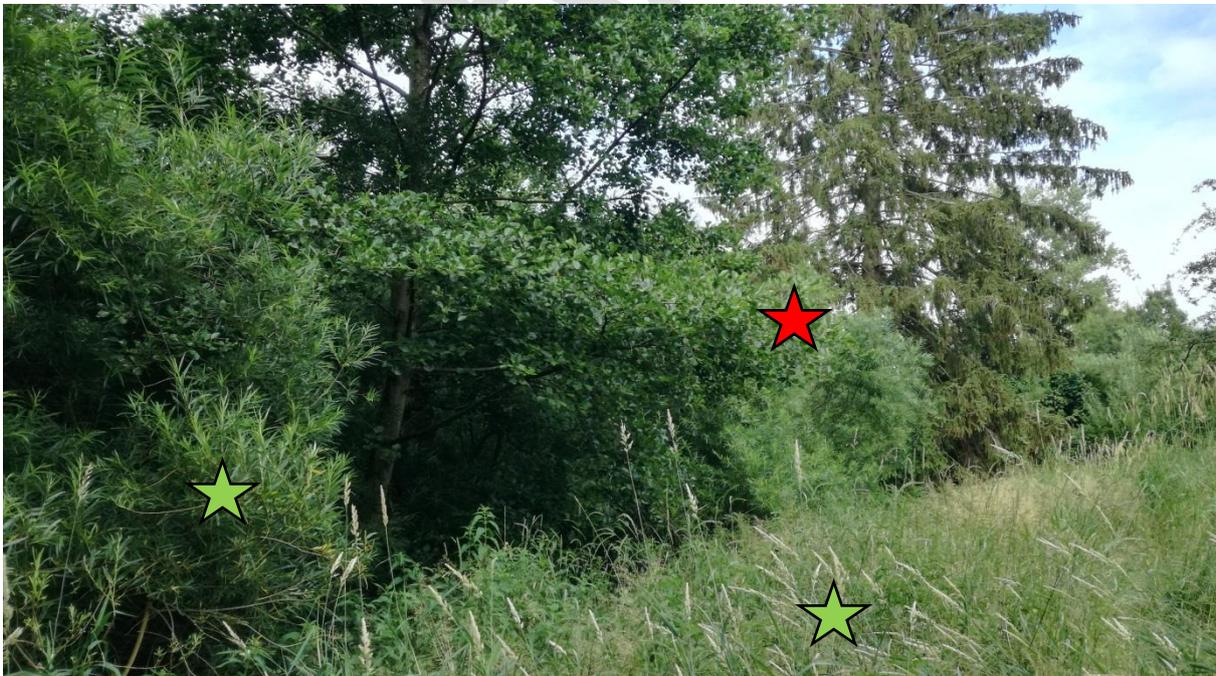
Foto 20: Blick vom Großseggenried (NSs/NRr, gesetzl. geschützt) Richtung Kossau. Südliche Uferseite weitgehend gehölzfrei, nördlich ufernah gewässertypische Gehölze (Weiden, Erlen), in der

anschließenden steilen Böschung/Aufschüttung überwiegend gewässeruntypische Ausprägung mit Ahorn, Fichte, Hopfen.

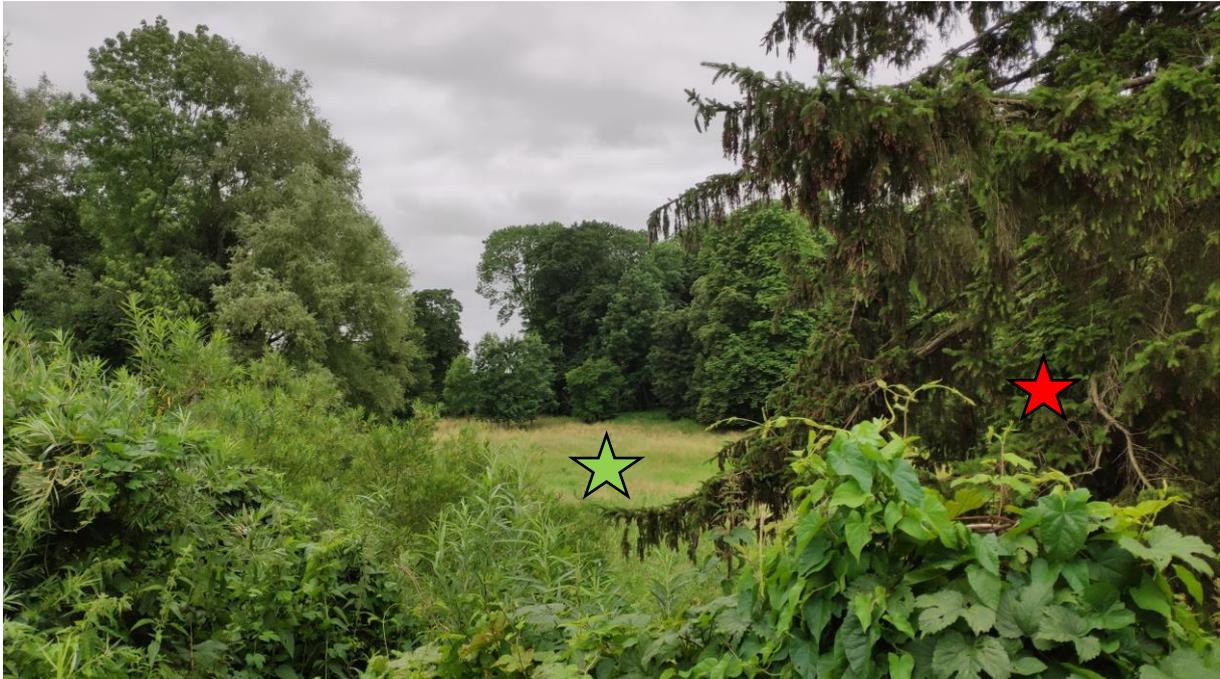
Foto 21: Blick Richtung Süden über Böschung und Kossau auf Fläche mit Großseggenried/Rohrglanzgrasröhricht.

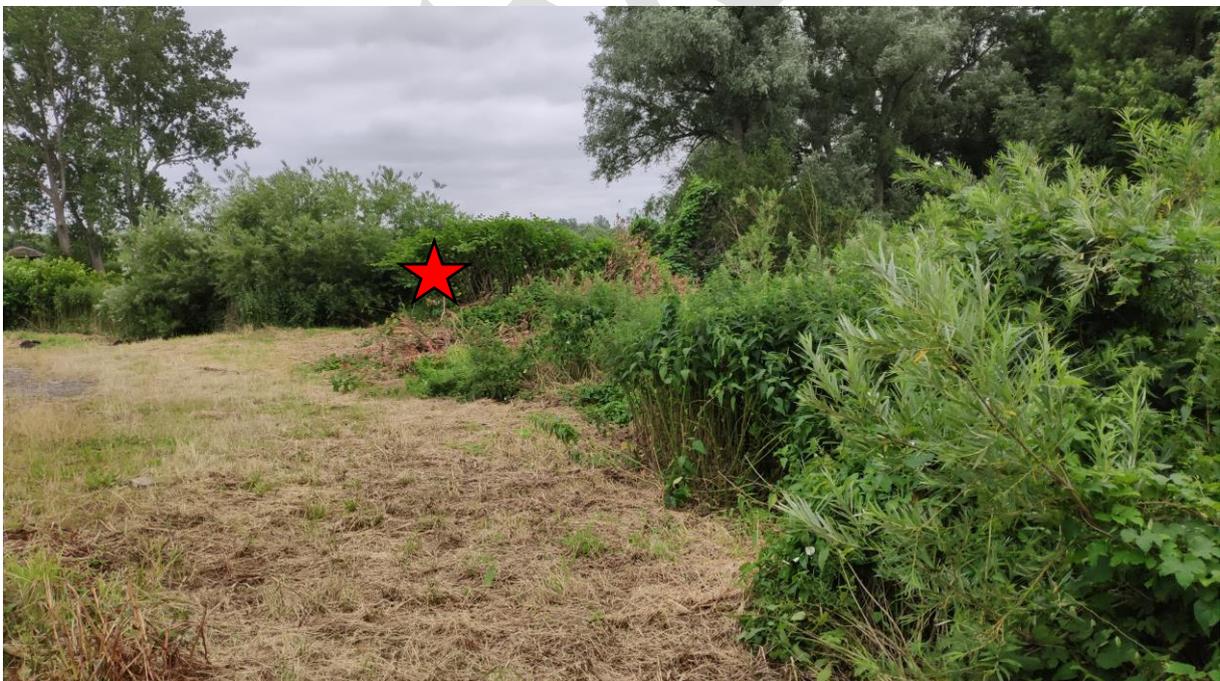
Foto 22: Böschung zur Kossau wird Richtung Osten flacher. Nitrophyten-/Neophytenflur mit Brennnesseln und Japanischem Staudenknöterich, vereinzelt Weidengebüsch.

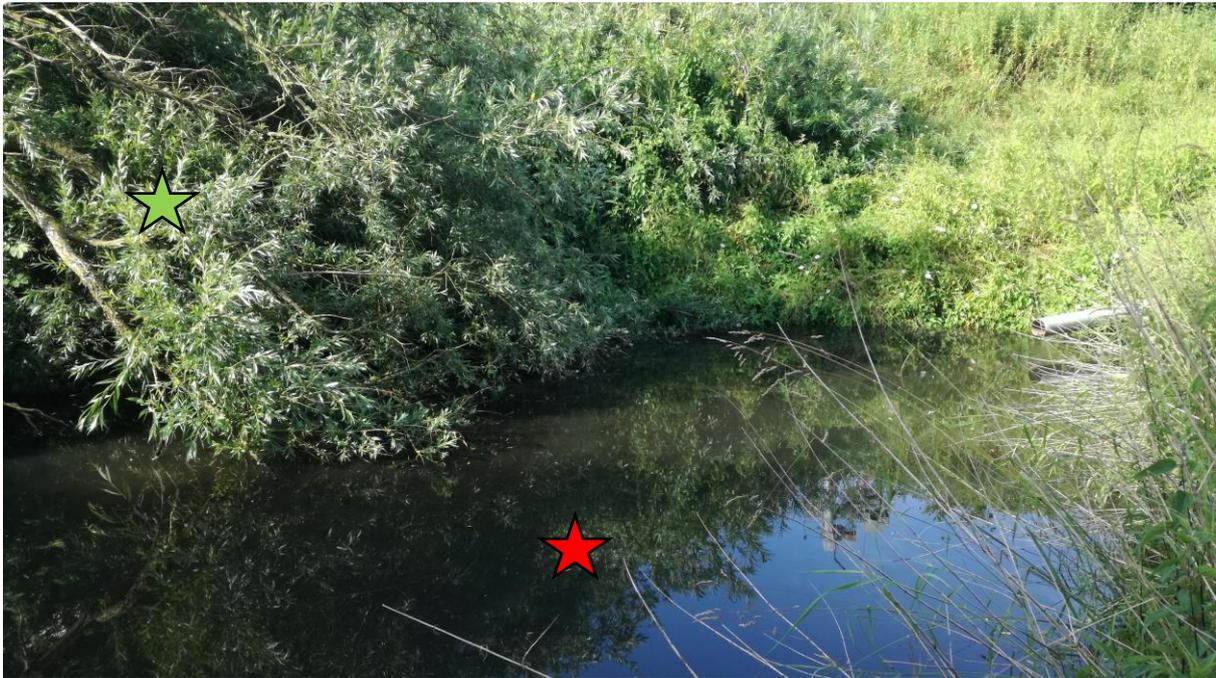
Foto 23: Kleingewässer mit Faulschlamm und deutlich aus der Sohle aufsteigendem Faulgas, keine direkte/offene Verbindung zur Kossau. Südöstlicher Uferbewuchs Richtung Grünland und Böschung mit Brennnesseln.

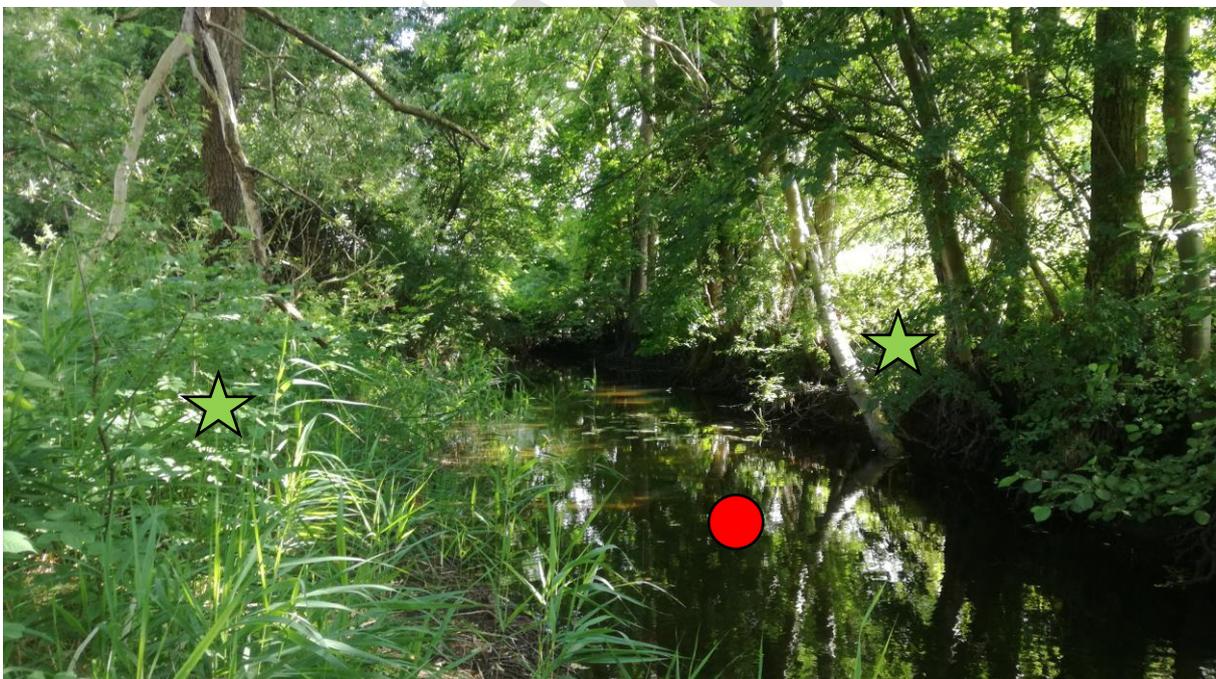
Foto 24: Wertvolle Ufersituation mit Weiden (links) und Erlen-Eschen (rechts), Blick Richtung Süden. Gewässersohle schlammig.

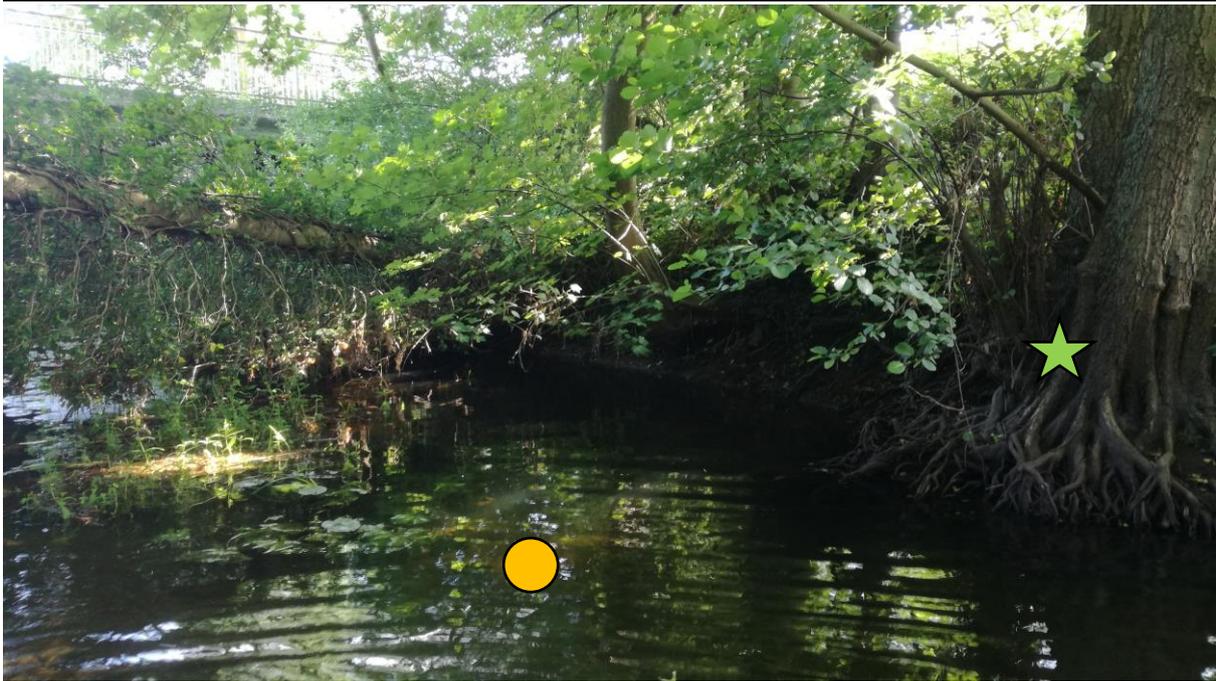
Foto 25: Ufersituation mit Wurzeln in Böschung vor Brücke über B430 im Süden des Gutes. Sohle hier etwas weniger schlammig und zum Teil etwas kiesig.

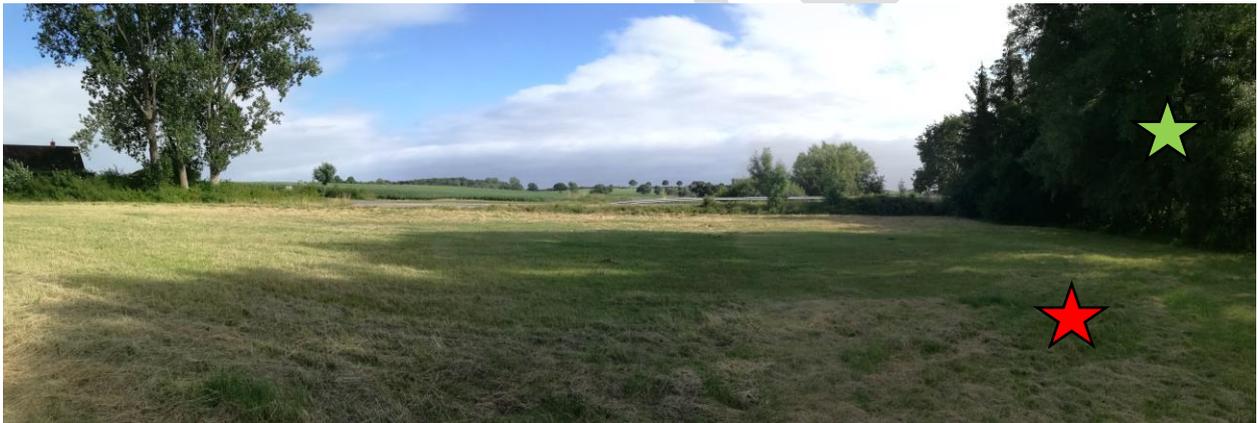
Foto 26: Blick Richtung Südosten über angrenzendes Wirtschaftsgrünland (GAy).
