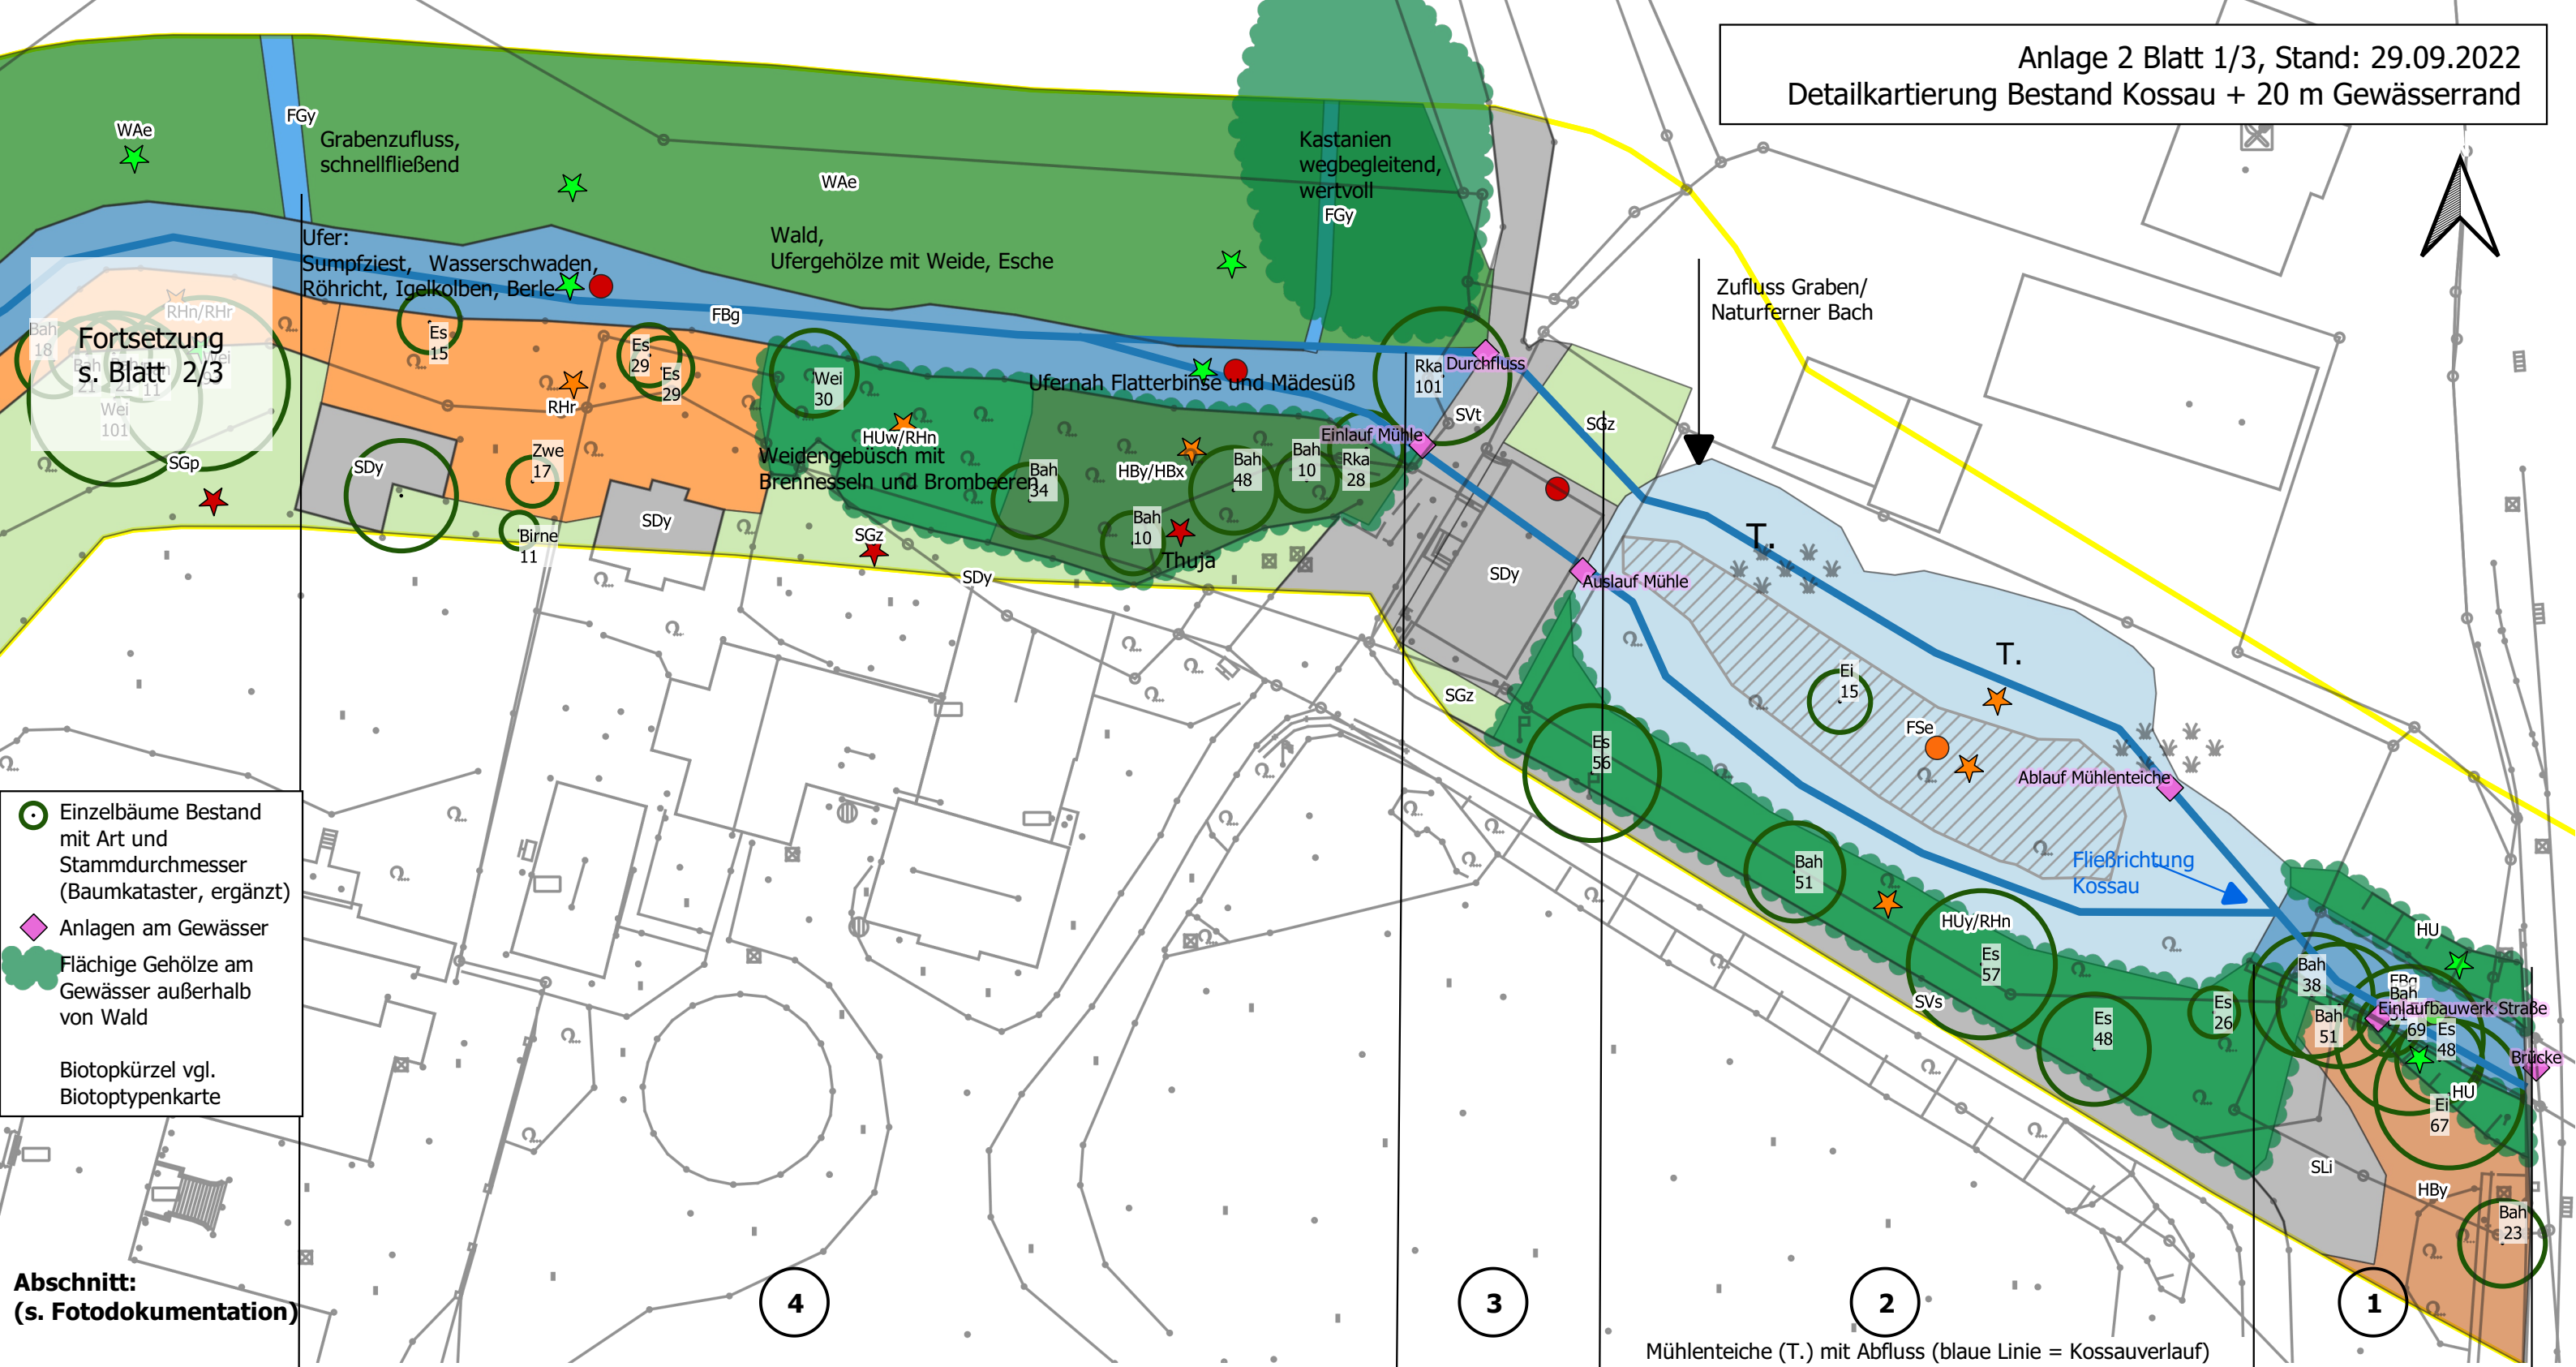
- Sohlstruktur**
- Sohle sandig, schlammig, überbreit
- Gewässervegetation**
- randlich z.T. Verlandung mit Schilf, Arten in Bezug auf vorhandene Gewässersituation wertgebend, fließgewässer- oder leitbildtypische Arten fehlen aber weitgehend
- Böschungsvervegetation**
- Eschen und Weiden sowohl im Wald (Nord) auch als Einzelgehölz (Süd) gewässertypisch und wertvoll, Sonstige Nitrophytenflur und Gebüsch eher mäßig
- Landvegetation**
- Kastanien und Berg-Ahorn erhaltenswert
 - Rasenflächen strukturarm, Thuja nicht erhaltenswert

- 3**
- Mühle und nördl. Durchfluss technisch verbaut, beeinflusst Kossau-entwicklung oberhalb

- 2**
- Mühlenteiche (T.) mit Abfluss (blaue Linie = Kossauverlauf)
 - Oberhalb der Insel durch die Teiche hindurch schneller fließend, unterhalb durch die Mühle geringerer Abfluss und schlammig-sandige Sohle
 - Im Wasser Igelkolben, Teichrose, Wasserlinse
 - Mitte inselartig mit Eiche, Seggen und Brennnesselbewuchs
 - Südliche Uferböschung mit überwiegend Brennnessel Mittig Eschen und Ahorn als wertgebende gewässernahe Einzelbäume

- 1**
- kiesige, leitbildgerechte Sohle
 - Ahorn und Eschen als direkte Ufergehölze
 - Insgesamt trotz befestigter Ufer und teilweise weniger gewässertypischer Arten wertvolle Fließgewässersituation
