Lübeck, 07.04.2017
- B 229416/1 -

„Hydrogeologische“ Beurteilung

zum geplanten Bauvorhaben in der Gemeinde Barsbüttel,

Entwicklung Gewerbeflächen, Bebauungsplan Nr. 154

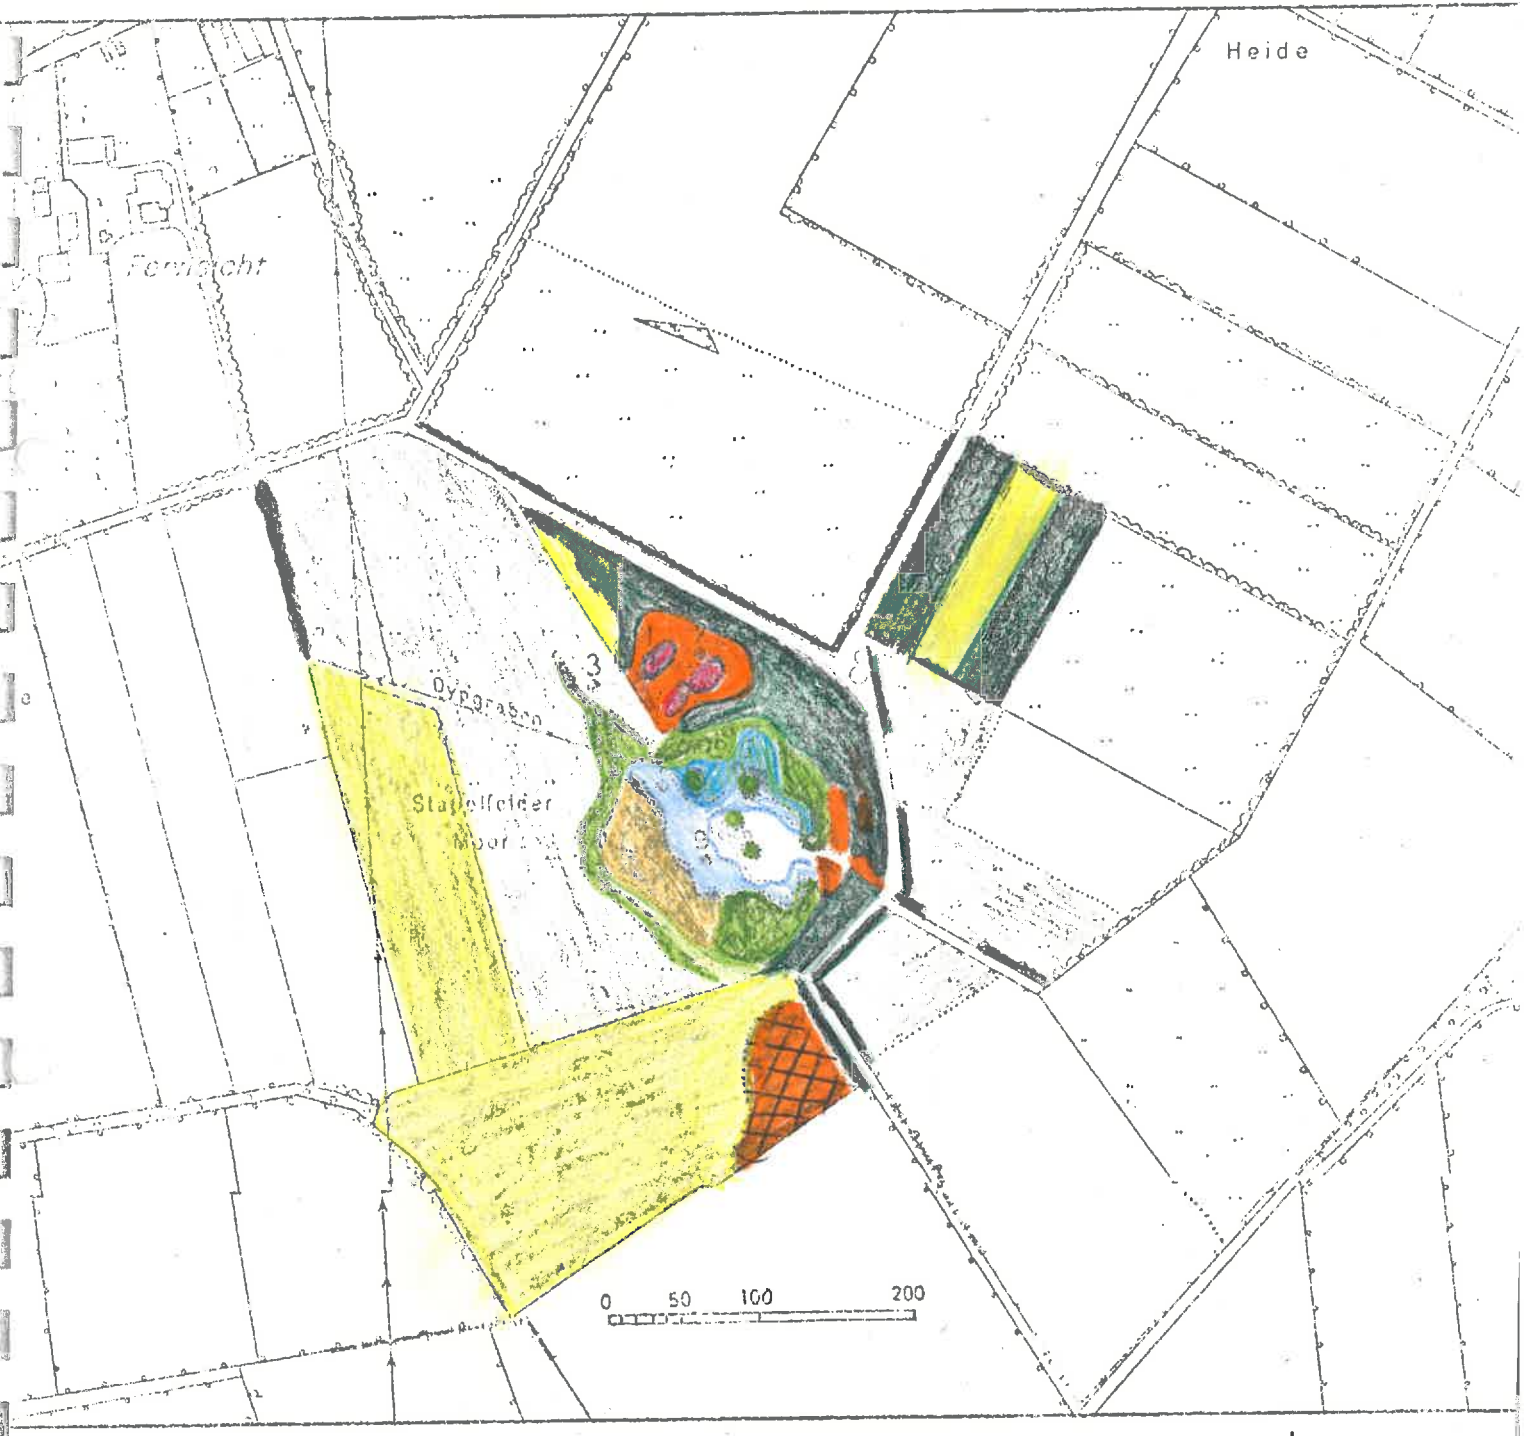
STAPELFELDER MOOR

BOHRPROFILE UND BODENTYPEN

Ki	KIES	ki	KIESIG
	S	SAND	s	SANDIG
	H	TORF	u,u'	SCHLUFFIG, SCHWACH SCHL.
	GL	GESCHIEBELEHM	l,l'	LEHMIG, SCHWACH LEHMIG
	GMe	GESCHIEBEMERGEL	f m g	FEIN, MITTEL, GROB
			- , +	KALKFREI, KALKHALTIG
