Fachbeitrag Artenschutz

3. Änderung des Bebauungsplanes Johannismühle (Nr. 37) 24943 Flensburg

31. Juli 2023

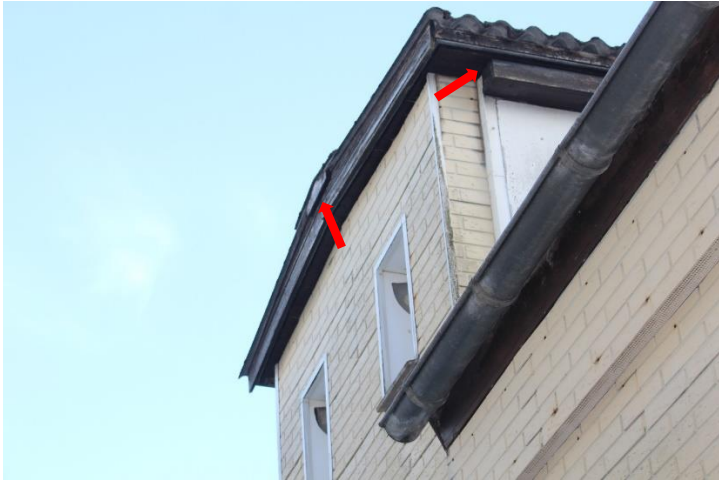
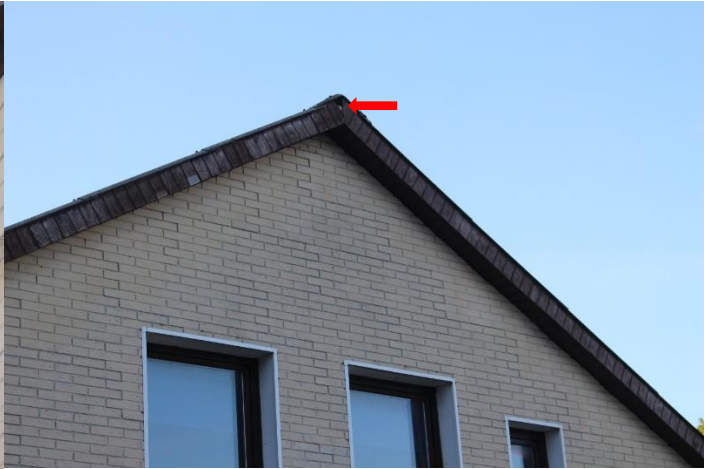
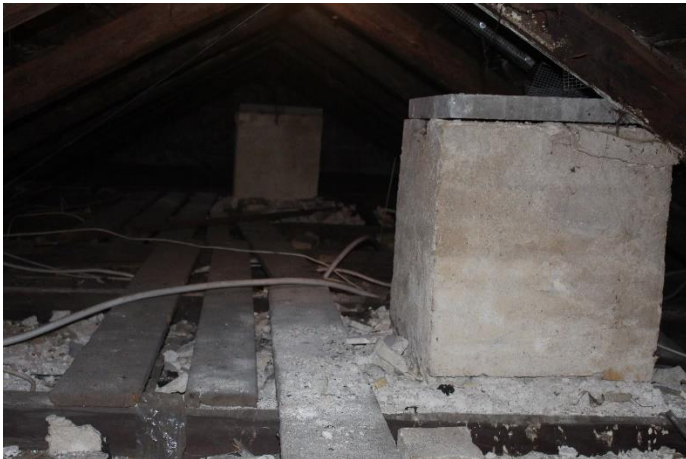
Die zum Abbruch vorgesehene Bebauung besteht aus einem aktuell nicht mehr genutzten Wohnhaus (Haus Nr. 49) (**Fotos 1-4**) mit angrenzender Scheune (**Fotos 5-11**), dem noch bewohnten Haus Nr. 51 (**Fotos 12-17**) mit ebenfalls bewohntem Anbau sowie den östlich anschließenden Garagen (**Fotos 18, 19**).

- Das Gebäude bietet einige Höhlen- und Spaltenstrukturen, die potentiell als Quartier für Fledermäuse geeignet sind Fassadensprünge, Übergänge zwischen Gebäudeteilen, Übergang Fassade Dach mit Dachüberstand, Übergänge zwischen verschiedenen Materialien wie Stein und Holz.
- Der begehbare Dachraum ist ein Kriechboden, die Dachkonstruktion liegt offen; Spaltenförmige kleine Zugänge bestehen z. B. im Traufbereich. Zwei rückgebaute Schornsteine enden im Dachraum.
- Im gesamten Dachraum wurden keine Fledermauskot-Pellets oder sonstige Hinweise gefunden, die eine aktuelle oder frühere Anwesenheit von Fledermäusen belegen.

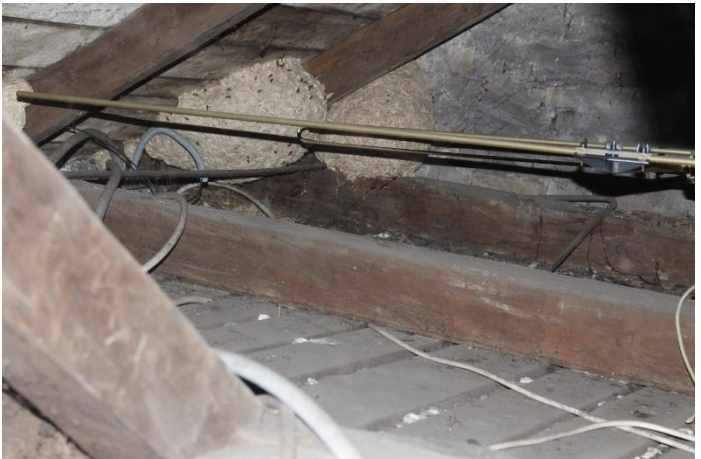
Foto 4

Im Dachboden des Hauses Nr. 49 befinden sich mehrere große Nester der Gemeinen Wespe *Vespula vulgaris* (Foto 4). Die Tiere finden hier ideale Bedingungen mit einem geschützten dunklen und warmen Raum.

Die Gemeine Wespe *Vespula vulgaris* ist nach §39 des BNatSchG geschützt, demnach ist es verboten, die Tiere ohne vernünftigen Grund zu verletzen, zu fangen oder zu töten. Das Bauvorhaben stellt einen solchen vernünftigen Grund dar, die Gemeine Wespe muss im vorliegenden Fachbeitrag nicht weiter berücksichtigt werden, profitiert aber von den oben angegebenen Bauzeitenfenstern, da die Tiere in dieser Zeit nicht anwesend und aktiv sind.

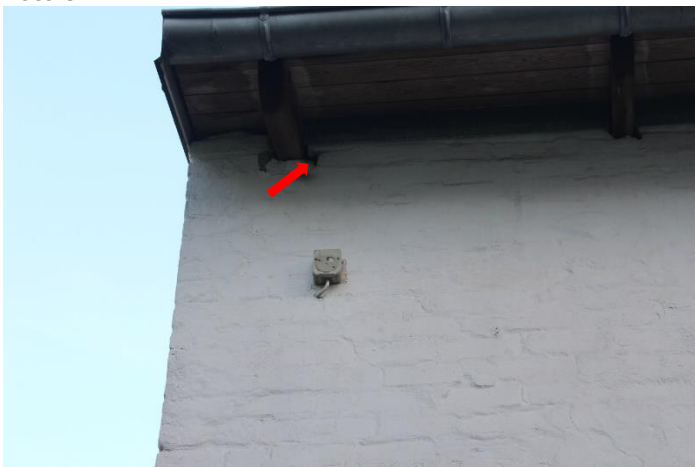
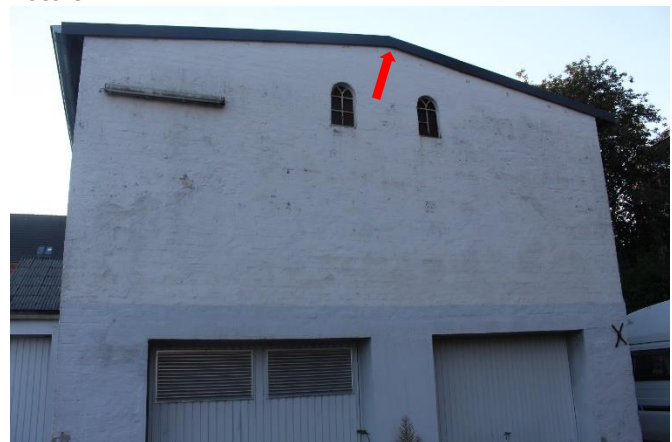
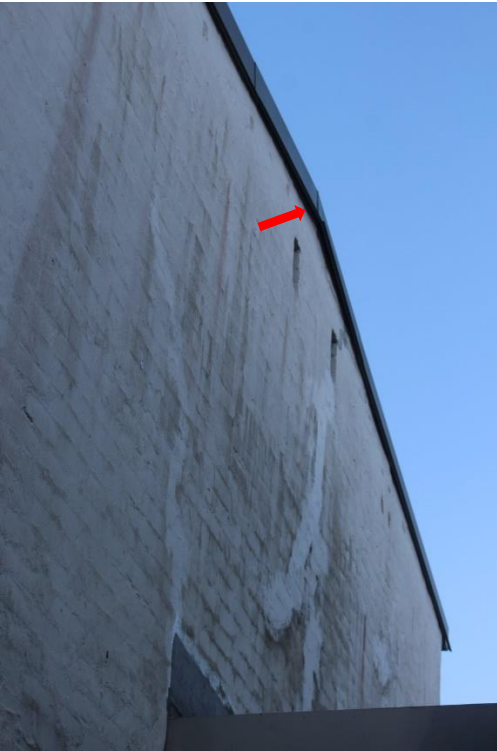
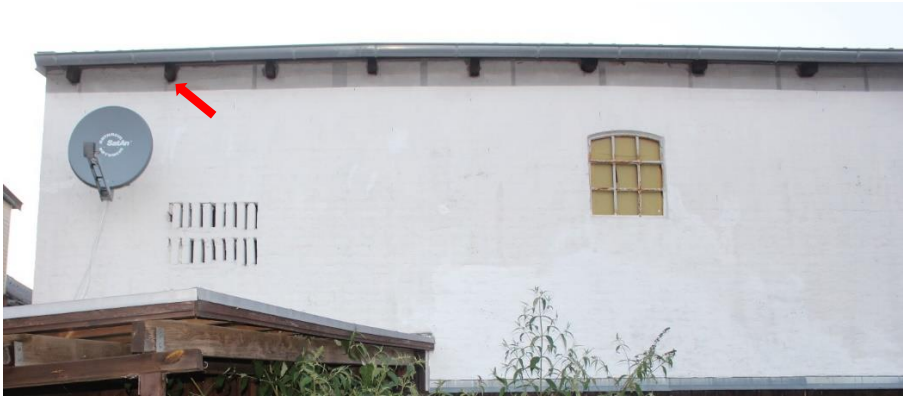
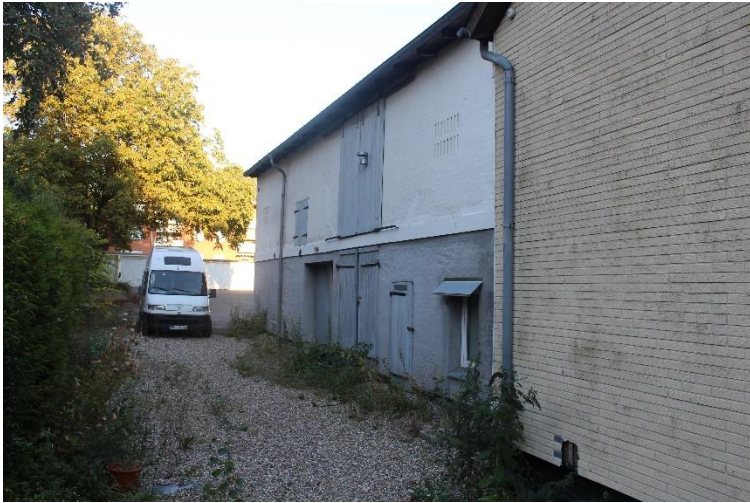
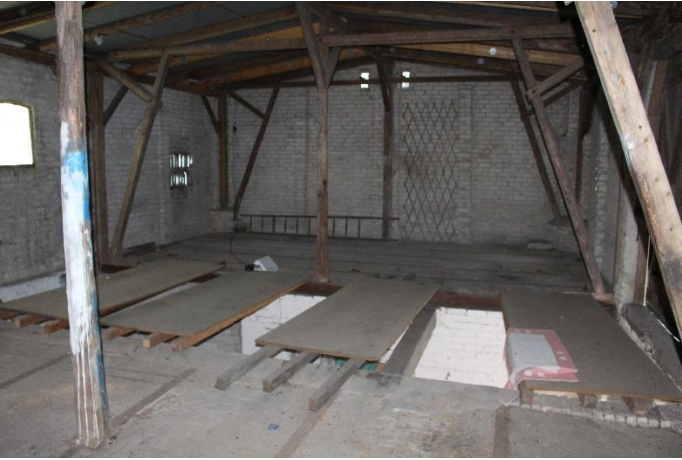
- Die gemauerte Scheune verfügt über eine teils offenliegende Dachkonstruktion, zwischen der Deckung und den Dachbalken ist Unterspannfolie eingebracht. Während die Fenster teilweise engmaschig vergittert sind, gibt es an anderen Stellen sowie an Übergängen Fassade / Dach und im Bereich der großen Luken und Tore einige Fledermaus-Einschlupfmöglichkeiten.
- Blechblenden am Ost- sowie Westgiebel sind teilweise aufgebogen, wodurch sich Spalträume bilden.
- Sehr sporadisch ist in der Scheune alter Fledermauskot zu finden, Hinweise auf eine aktuelle Nutzung konnten nicht registriert werden.
- Das Dachpappe-Flachdach der südlich an die Scheune angebauten Garage ist teilweise überstehend und aufgebogen, sodass hier Hohlräume entstanden sind.

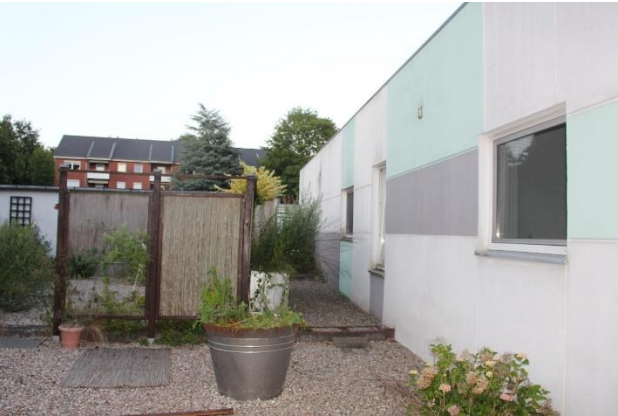
Foto 12

Zwischen den Wohnhäusern befindet sich der zu Haus 49 gehörende Garten (**Foto 12**), die anderen direkt an die Gebäude angrenzenden Flächen sind größtenteils versiegelt, nur randlich direkt an den Hauswänden finden sich sporadisch etwas Ziergehölze und Ruderalvegetation. Am Nordrand des Garagenhofes steht an der Außengrenze der Planflächen eine große Rosskastanie (**Fotos 20, 21**).

- Das Dach ist zur Wohnraumnutzung ausgebaut.
- Evtl. nutzbare Spaltenstrukturen gibt es durch Fassadensprünge, durch teilweise aufgebrochene Dachdeckung, an der Schornsteineinfassung, an aufgebogenen Blechblenden und an den Übergängen der Fassaden zum Dach.
- Das Flachdach des Anbaus weist umlaufend eine Blechblende auf, die an einigen Stellen aufgebogen ist.

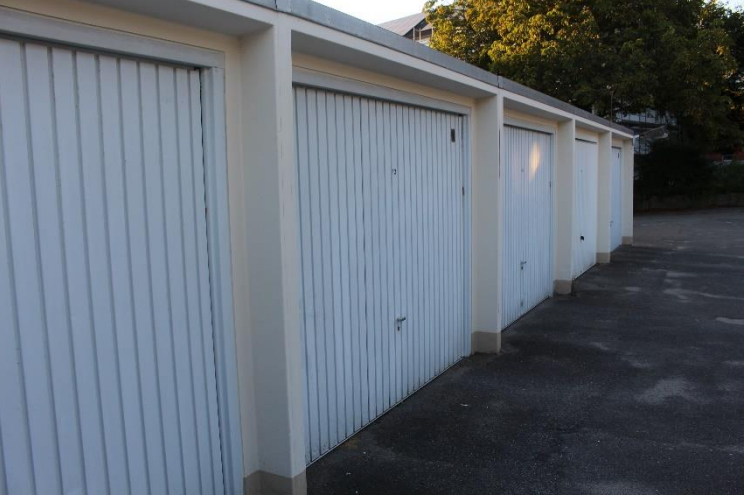
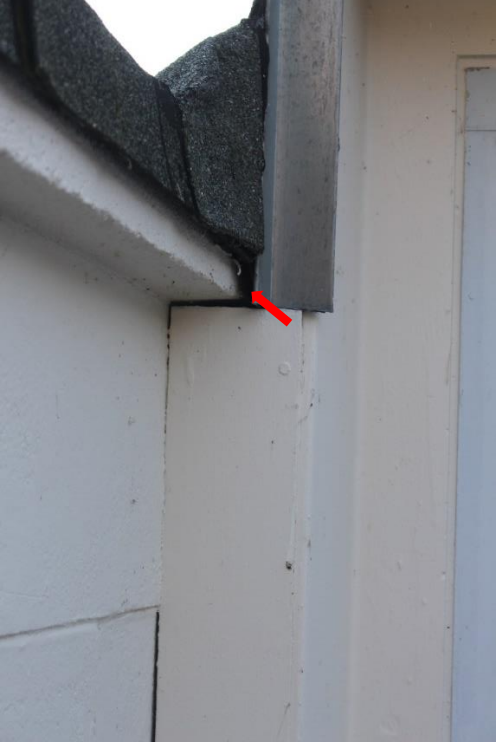
- Auch hier gibt es an Gebäudeecken und an Übergängen zum Dach einige potentiell für Fledermaus-Quartiere geeignete Strukturen.

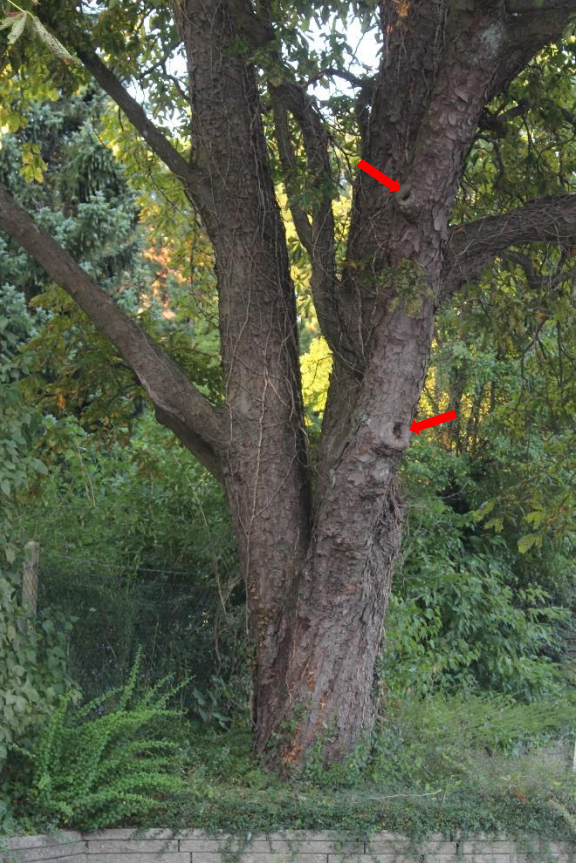
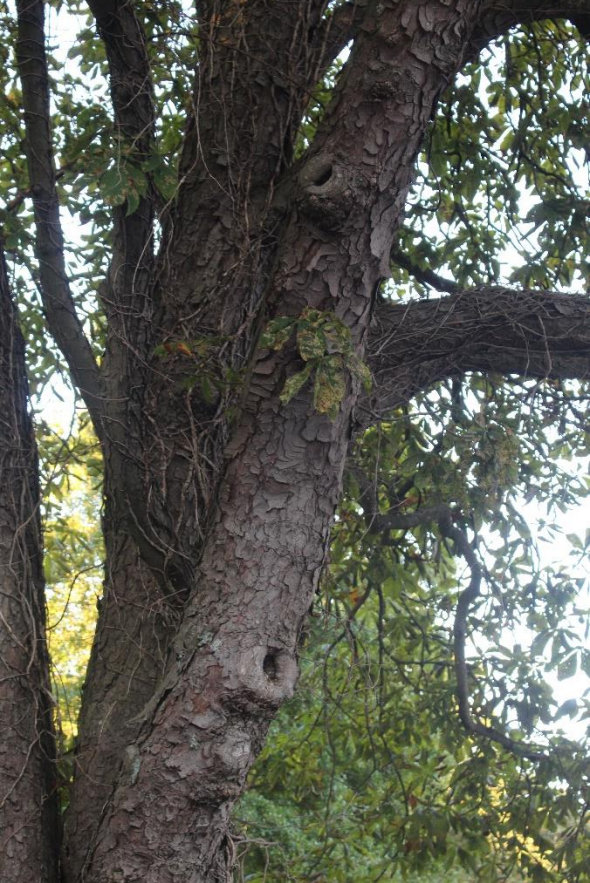
- Die Rosskastanie am Nordrand des Garagenhofes weist zwei Höhlen und etliche Borkenrisse auf und hat damit Potential als Fledermaus-Quartierbaum.
