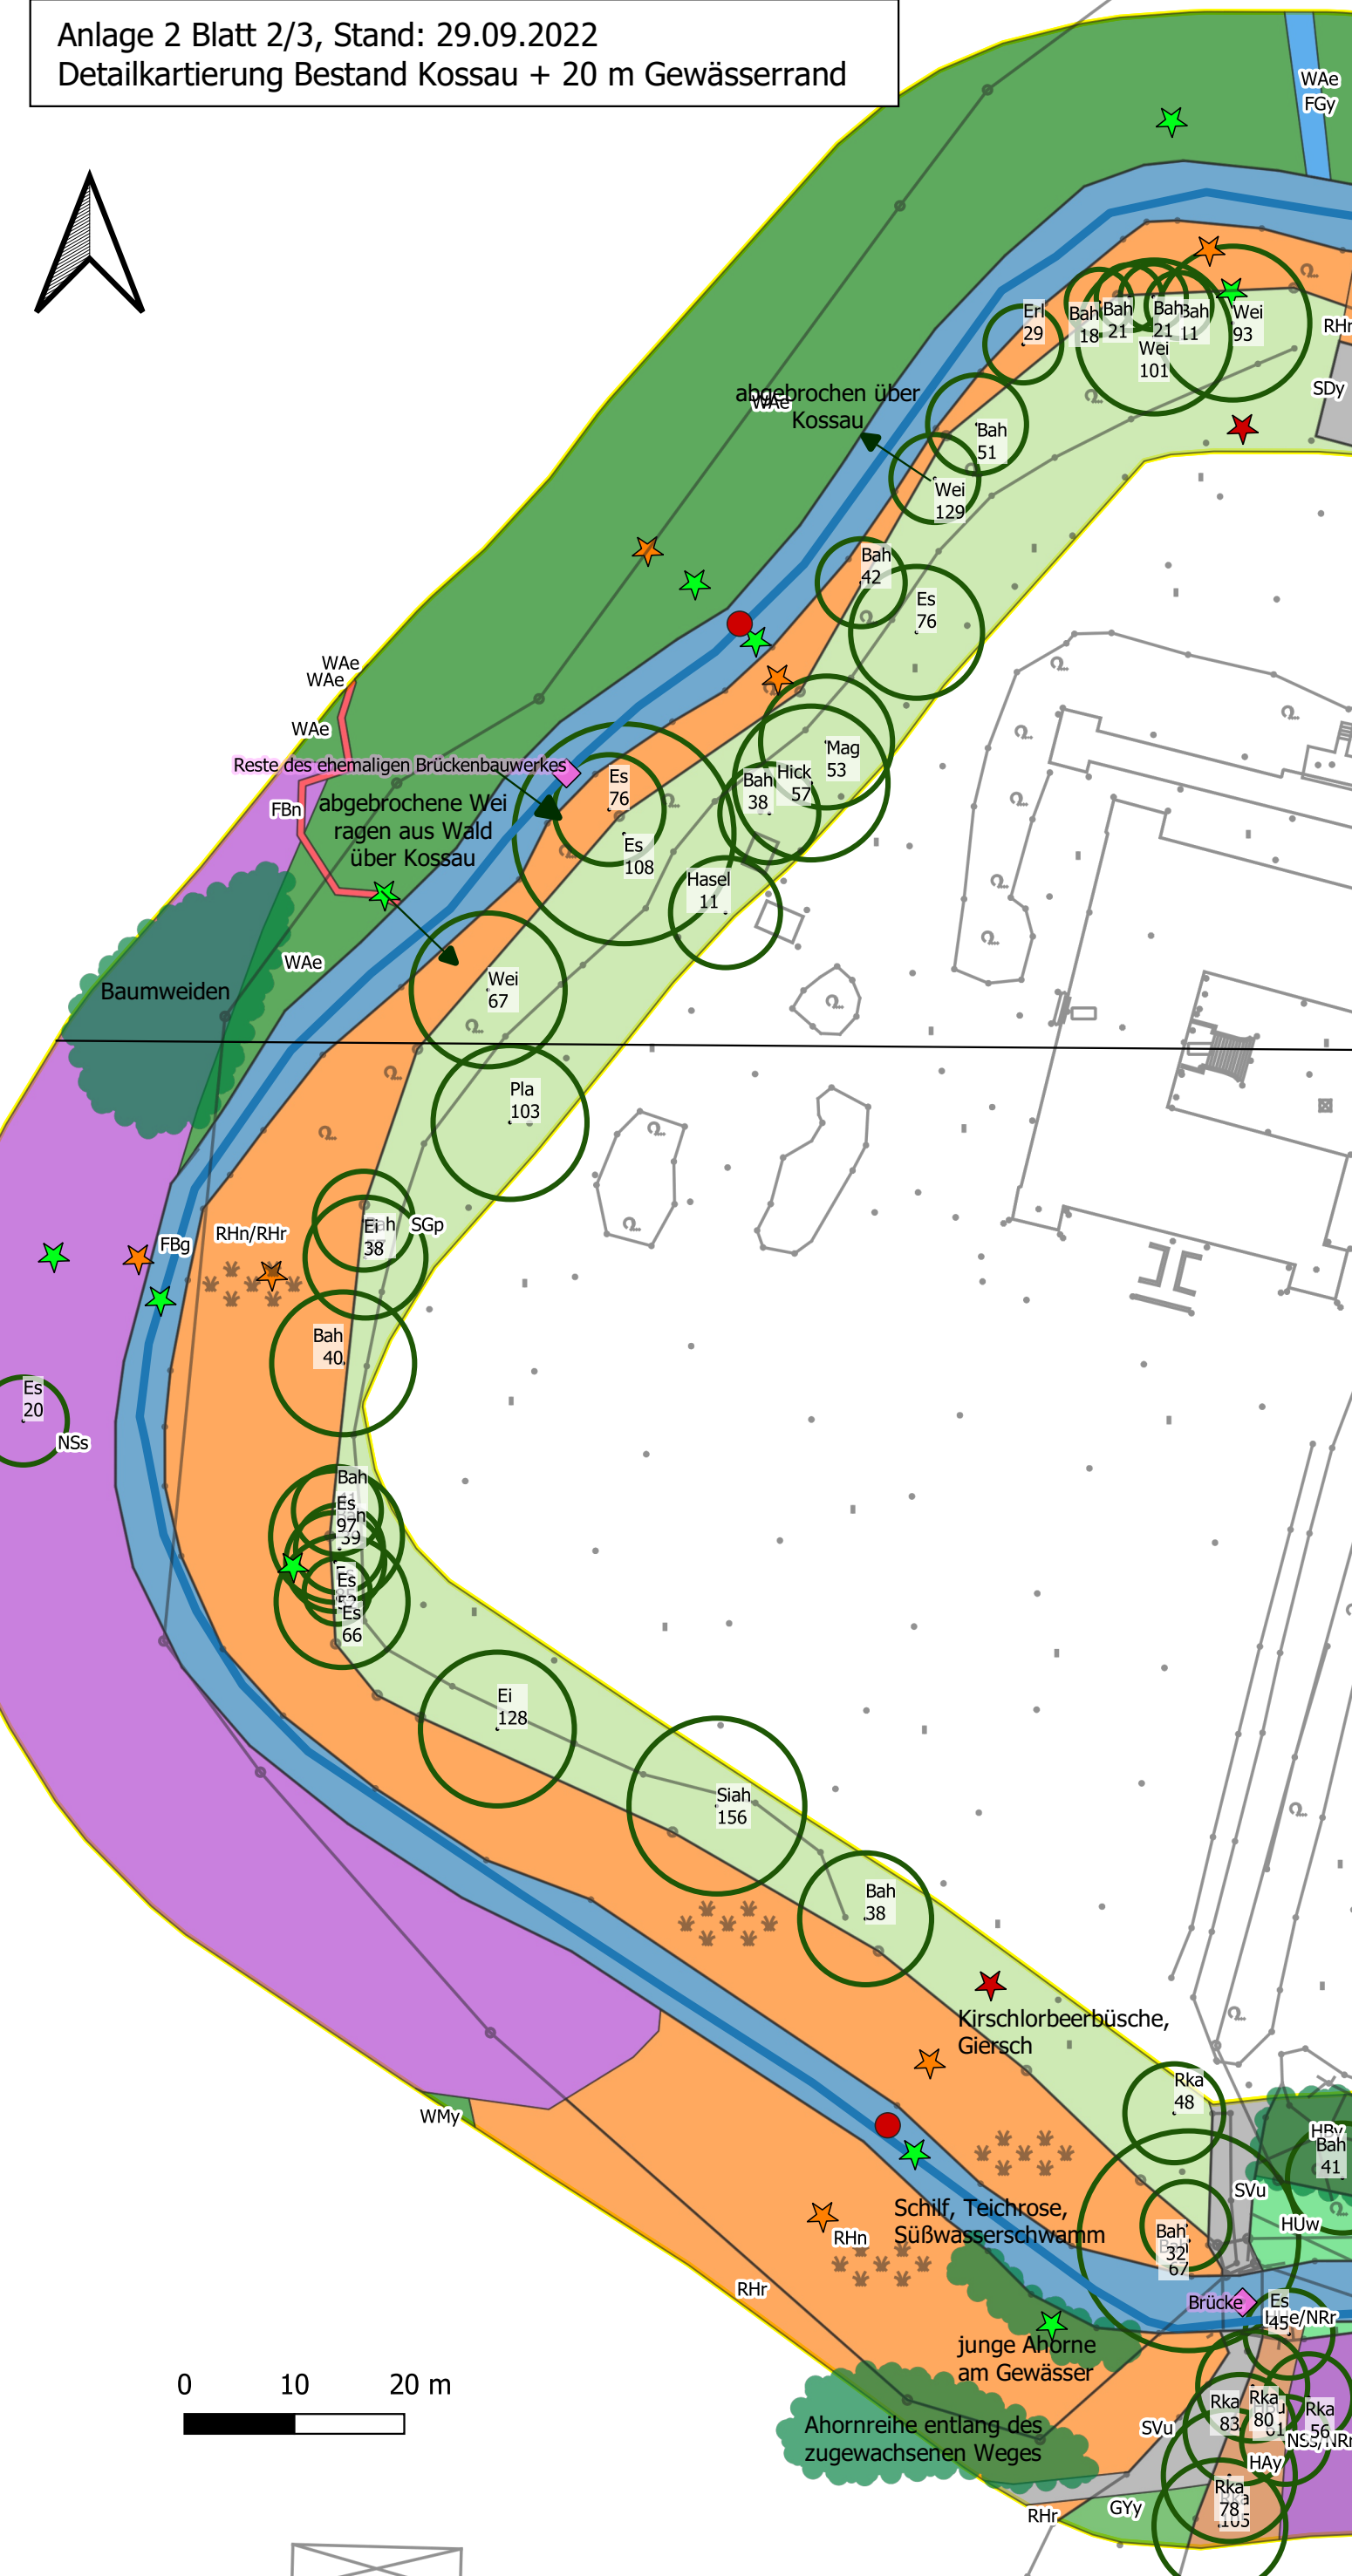
Sohlstruktur

- Sohle sandig, schlammig, z.T. überbreit

- ★ westlich Ufersaum mit Seggen und Röhricht, ca. 10 m breit, Einzelbäume/Totholz umgeknickt über der Kossau

- ★ Böschung/Gewässerrandstreifen Kossau im Osten mit überwiegend Brennnessel und Brombeer, ca. 5 m breit, nimmt Richtung Süden zu
- ★ Kopfweiden in Gewässernähe, wertvoll
- Ahornbäume im Norden zum Zeitpunkt der Kartierung nicht mehr vorhanden

- Bäume auf Gutsseite z.T. an Böschungsoberkante,
- ★ Weiden und Eschen gewässertypisch, restliche Bäume eher parkartiger Charakter
- ★ Rasenfläche, strukturarm
- ★ Pappeln im Wald z.T. abgängig

- Sohle sandig, schlammig

- ★ Kossau + Uferbereich westlich mit Rohrkolben, Wasserschwaden, Wassermintze, Rohrglanzgras südlich Schilf, Teichrose, Süßwasserschwamm

- ★ Breite Brennnesselflur als Ufersaum auf Gutsseite
- ★ gewässerbegleitende Gehölze (Ahorn, Esche) grundsätzlich wertgebend, aber teilweise lückig
- ★ Westlich Schilf in Großseggenried übergehend, Gehölze am Gewässer fehlend

- ★ Im Westen flächig im Niederungsbereich Großseggenried, wertgebend
- ★ Auf Gutsseite oberhalb Böschung strukturarme Rasenfläche und Kirschlorbeer

- ★ Bewertung der Bestandsvegetation am Gewässer (grün = gut, orange = mittel, rot = schlecht/gewässeruntypisch)
- Bewertung der Sohlstruktur (grün = gut, orange = mittel, rot = schlecht)
