Fachbeitrag zum Artenschutz

BV Wohnbebauung Hesterberg in 24837 Schleswig

1. Februar 2022

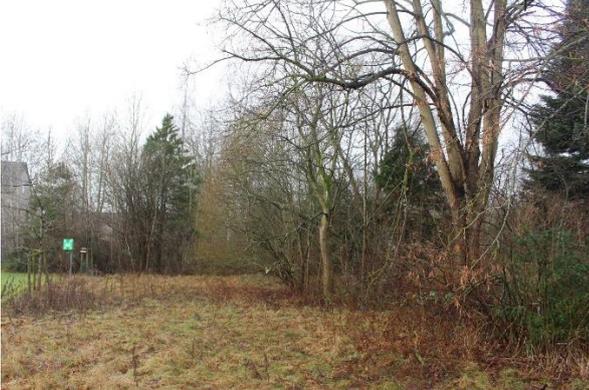
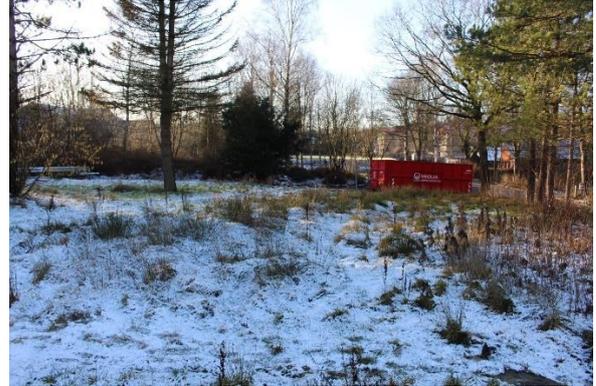
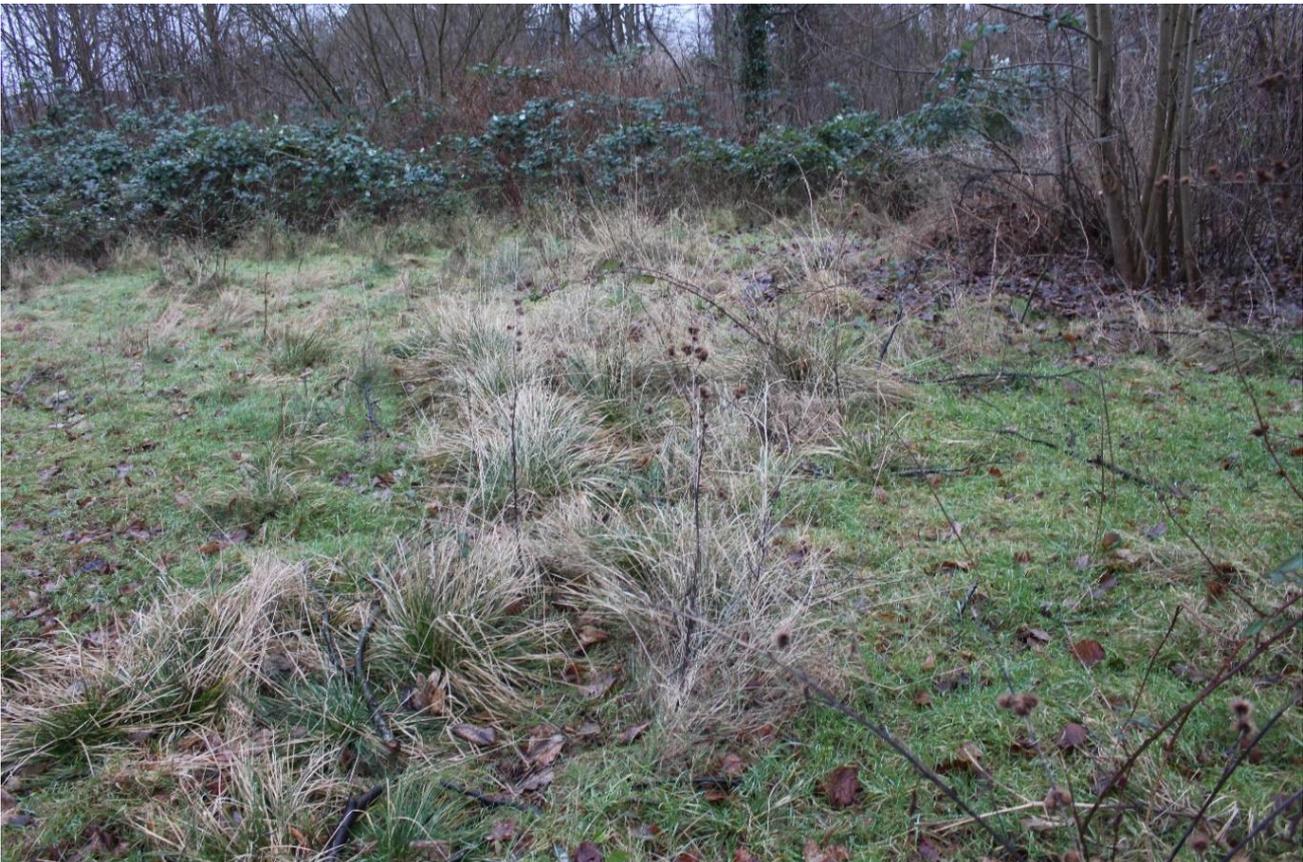
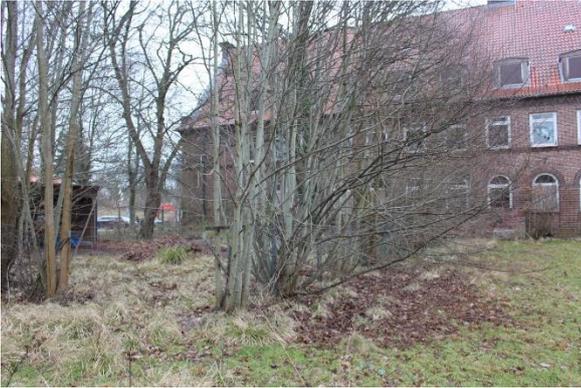
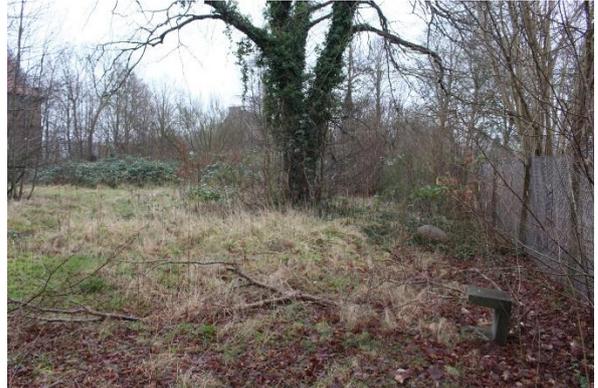
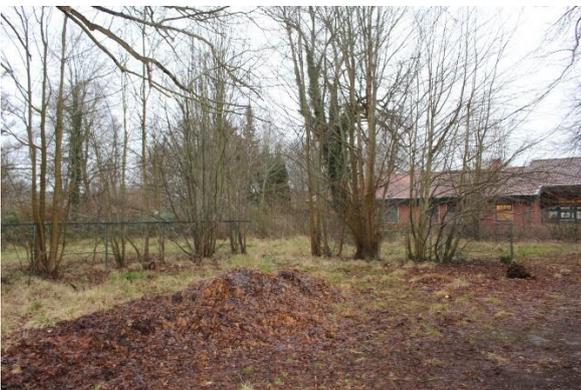
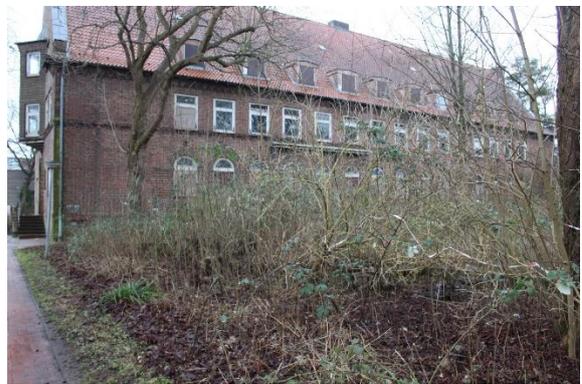
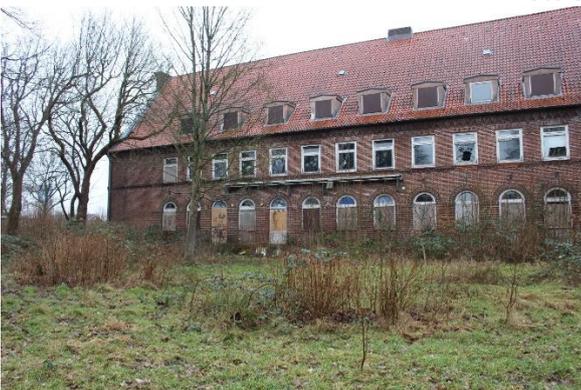
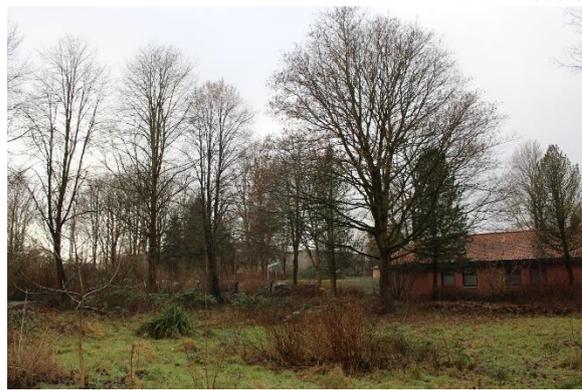
Die Freiflächen (**Fotos 1-9**) sind folgenden Biotoptypen zuzuordnen:

- mesophiles Grünland mäßig feuchter Standorte
- halbruderaler Brache frischer Standorte
- artenarmer bzw. artenreicher Scherrasen
- Ziergebüsch aus überwiegend nicht heimischen Gehölzarten
- Gehölz des Siedlungsbereiches sowohl aus heimischen als auch aus nicht heimischen Baumarten
- Baumbestand des Siedlungsbereiches sowohl aus heimischen als auch nicht heimischen Arten

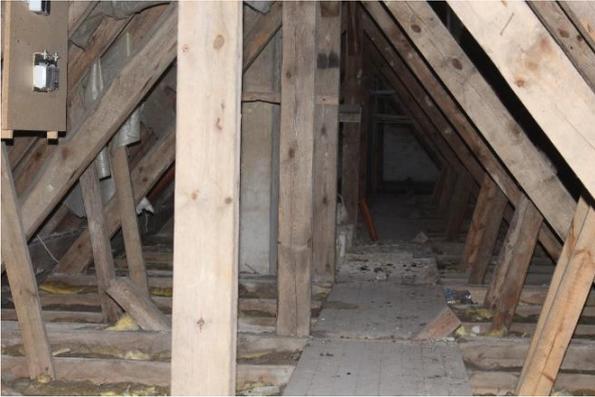
Foto 10

- Auf den Dachböden der beiden Häuser wurden nur sehr sporadisch und punktuell einzelne (alte) Kotkrümel von Fledermäusen gefunden (**Foto 10**); Nachweise, dass die Häuser A und E früher oder aktuell intensiv durch Fledermäuse genutzt wurden bzw. werden, ergaben sich nicht.

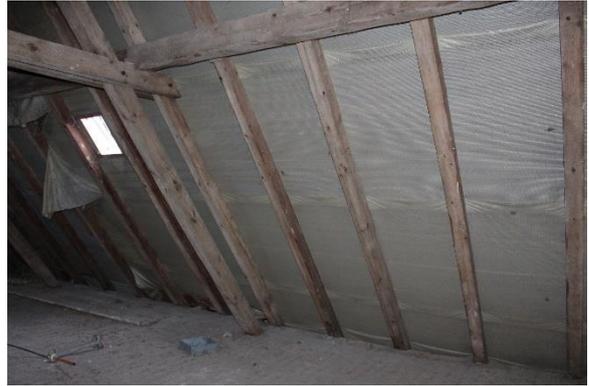
Foto 11

- Im Dachboden ist zwischen Dachbalken und Eindeckung beider Häuser fast vollständig Unterspannfolie eingezogen (**Foto 11**), sodass kaum Angebot an Spaltenquartieren vorhanden ist.

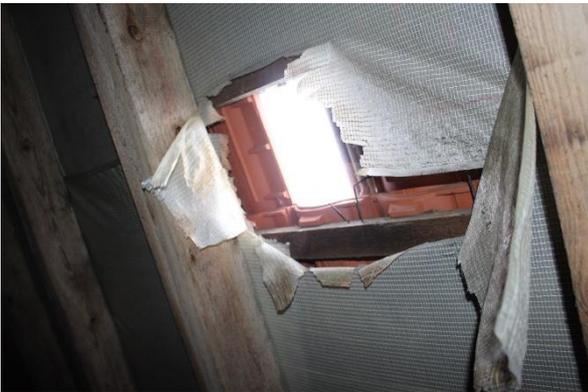
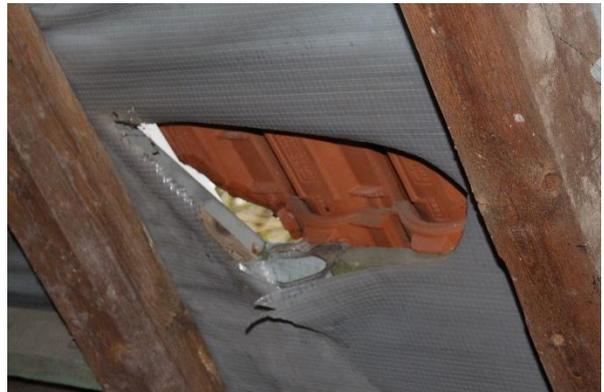
- In beiden Häusern sind vereinzelt Einflugmöglichkeiten durch defekte Dachluken oder zerbrochene Ziegel vorhanden (**Foto 12, 13**).
- An beiden Häusern bestehen außen am oberen Rand der Dachgauben unterhalb der Blechblenden bzw. der Verschalung Spalten (**Foto 14**), die potentiell von Fledermäusen als Tagesversteck genutzt werden können.

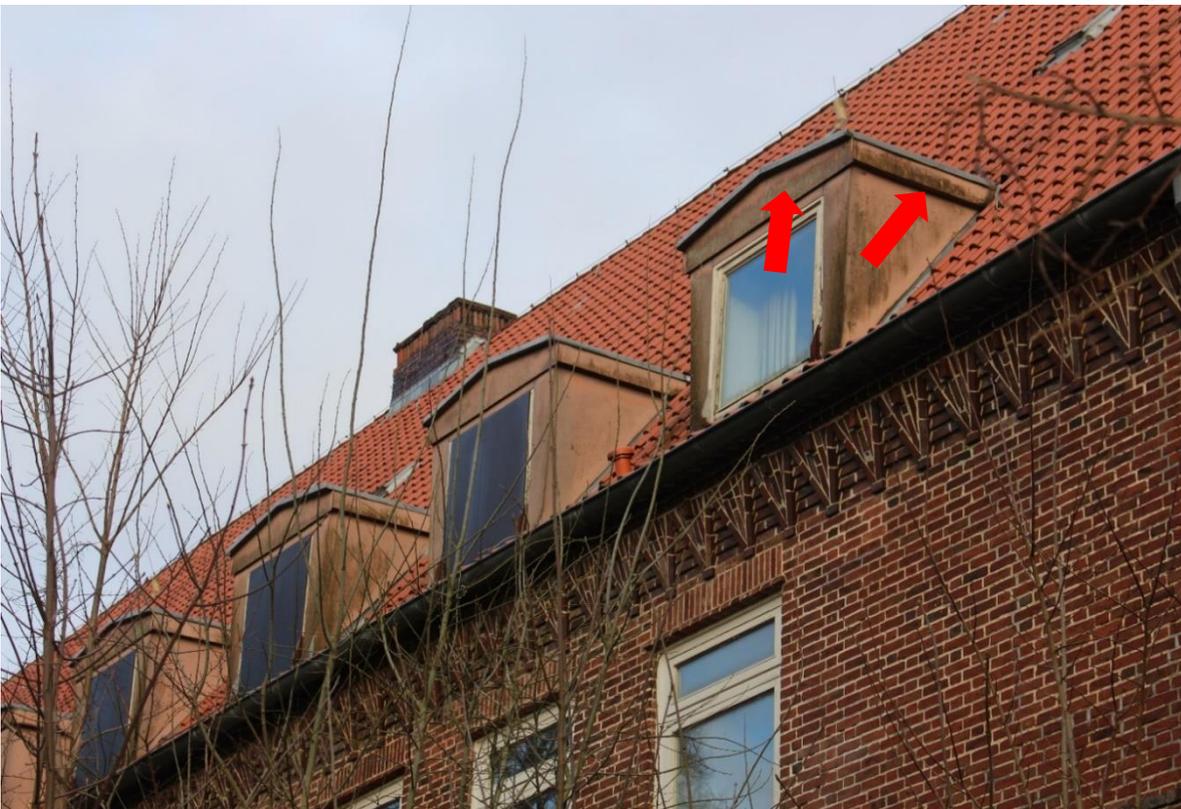
Foto 15

- An den Fassaden bestehen im Bereich der Übergänge zwischen Gebäudeteilen, unter Dachrinnen oder an einer angebrachten Markise an Haus E weitere Spaltenräume (**Fotos 15, 16**).

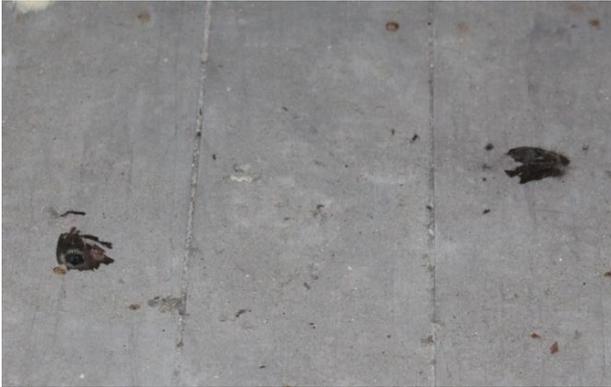
Foto 17

- In Haus A sind einige verstreut liegende, abgetrennte alte Schmetterlingsflügel (**Foto 17**) evtl. ein Hinweis auf einen ehemaligen Fressplatz von Fledermäusen.

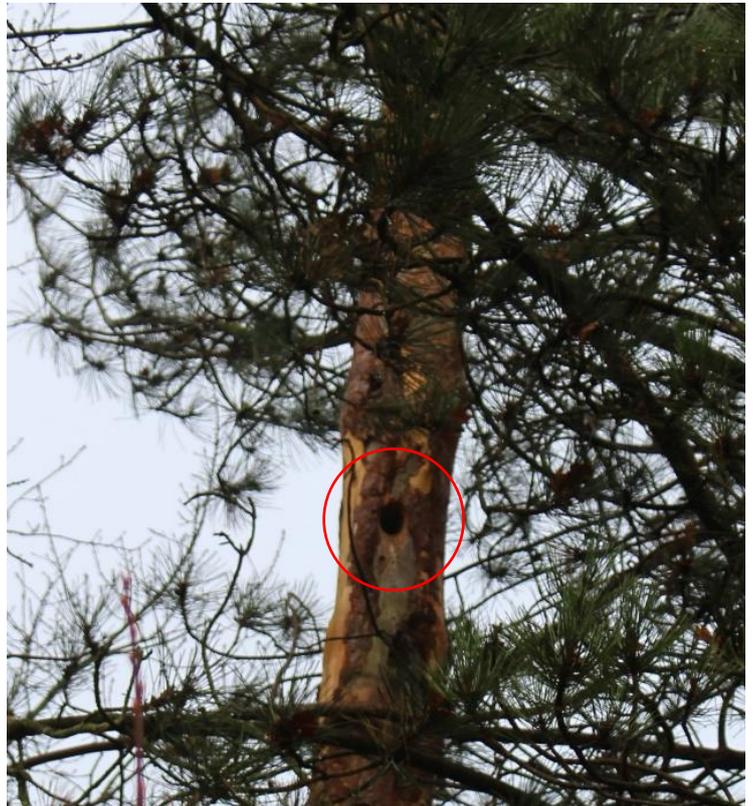
Foto 30

- Die Höhlen an den Bäumen 42, 47 und 51 sind nicht weiter nach oben ausgedehnt (**Fotos 30 - 33**), von einer Eignung als Wochenstube oder als Winterquartier kann nicht ausgegangen werden; bei einer weiteren Ausfaltung der Höhlen könnte eine Quartiereignung aber in den kommenden Jahren entstehen.
Die Höhlung an der abgestorbenen Kiefer (**Foto 29**) zwischen den Bäumen 72 und 73 konnte aufgrund der Höhe nicht genauer untersucht werden; da hier der Stammdurchmesser nicht mehr als 30 cm umfasst, besteht ebenfalls keine Winterquartiereignung.

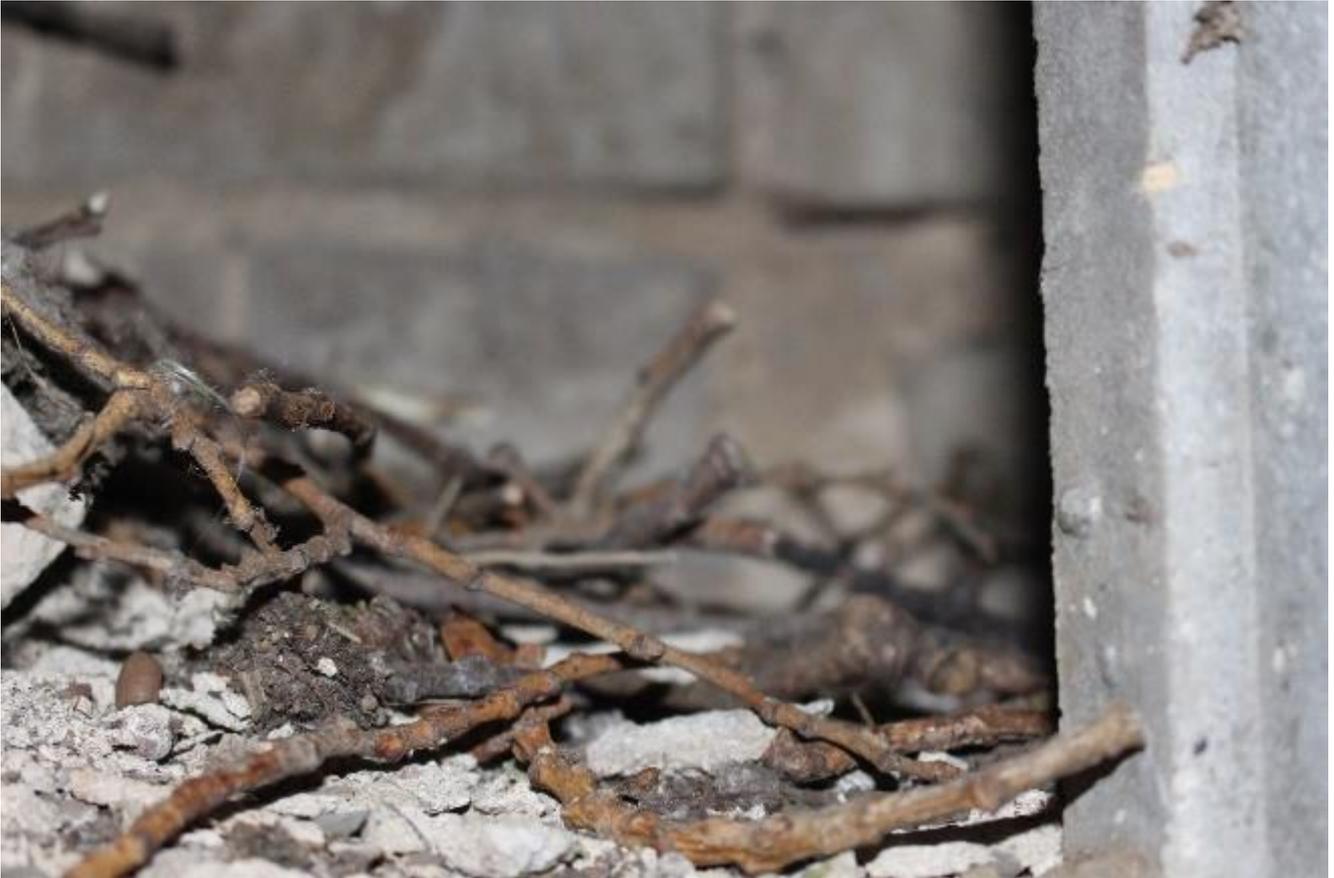
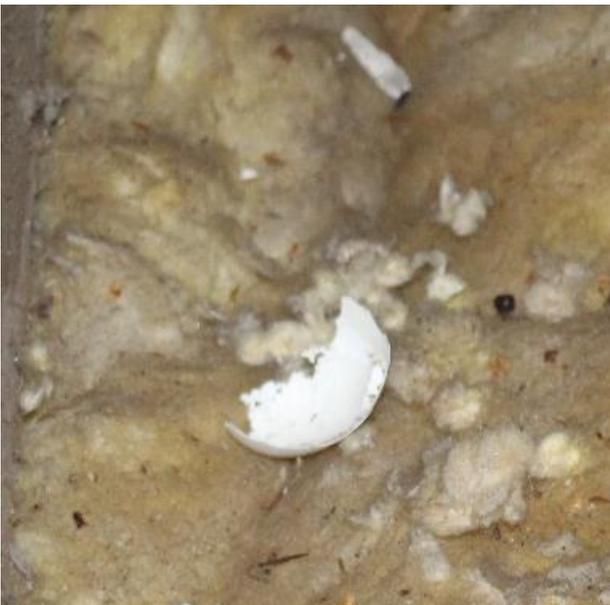
- Im Schornstein des Hauses A wurde etliche Jahre altes Nestmaterial und auch alte Eischalen gefunden, welche einer *Dohle* zuzuordnen sind (**Foto 34, 35**).
- Es konnten keine weiteren Spuren registriert werden, die auf eine Nutzung der Gebäude A und E durch Vögel hinweisen.
- ▶ Neben der *Dohle*, die regelmäßig stillgelegte Schornsteine und Dachräume zur Anlage von Nestern nutzt, bieten die Dachböden der seit langem leerstehenden Häuser potentiell weiteren entsprechend angepassten Vogelarten aus der Gilde der **Gebäudebrüter**, wie z.B. *Haussperling* oder *Bachstelze*, geeignete Brutmöglichkeiten.

<i>Höhlenbrüter</i>	6 Nistkästen mind. in 2,5 m Höhe in Ost oder Südost-Ausrichtung
<i>Dohlen</i>	2 Nistkästen Installation an Außenfassade oder Einbau integrierter Brutnischen; Ausrichtung nicht relevant, vor direktem Lichteinfall schützen
<i>Gebäudebrüter</i>	4 Nistkästen mind. in 2,5 m Höhe in Ost oder Südost-Ausrichtung
<i>Nischenbrüter</i>	8 Nistkästen mind. in 2,5 m Höhe in Ost oder Südost-Ausrichtung Fassadenbegrünung an Gebäuden
<i>Gehölzfreibrüter</i>	Freiraumgestaltung mit geeigneter Baum-/Busch-Strauchvegetation, extensive Pflege Fassadenbegrünung an Gebäuden
<i>Bodenbrüter</i>	Freiraumgestaltung mit Flächen für Gras- und Staudensäume, extensive Pflege

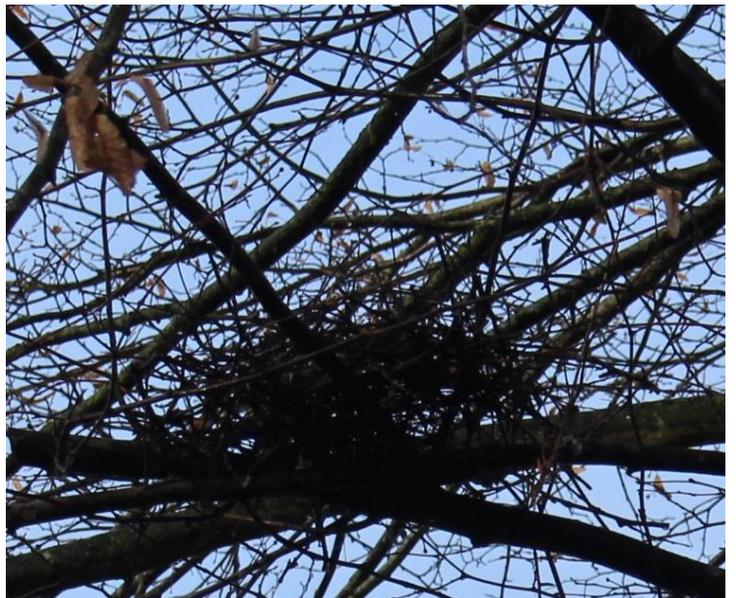
Foto 36

- In Bäumen und Gehölzen fielen während der Geländearbeit etliche Reste vorjähriger oder älterer Nester auf (**Foto 36**); auch im Winter waren im Plangebiet Vertreter aus den Gilden **Gehölzfreibrüter** (*Elster*), **Nischenbrüter** (*Amsel*), **Höhlenbrüter** (*Gartenbaumläufer*), und **Bodenbrüter** (*Rotkehlchen*) anzutreffen.

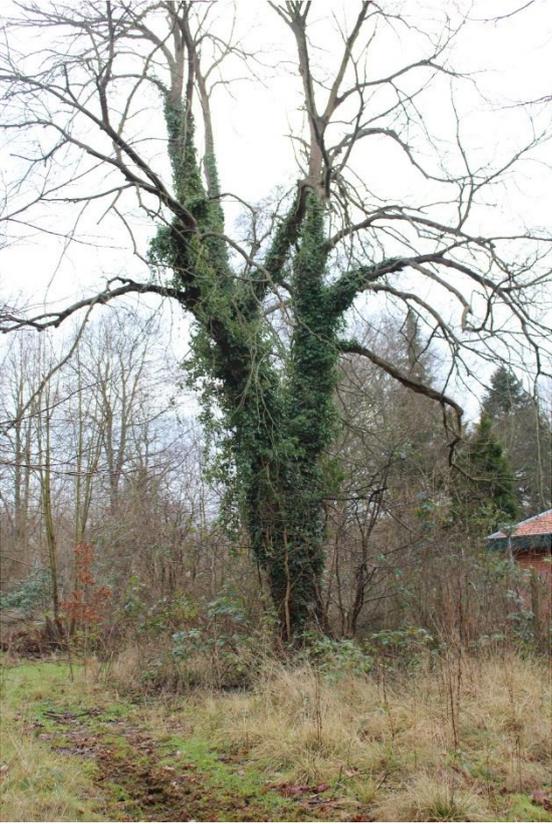
Foto 37

- Der Baumbestand aus heimischen (z.B. Stiel-Eiche, Berg-Ahorn, Esche) und nicht-heimischen Arten (z.B. Ross-Kastanie, Rot-Eiche) weist auch etliche Großbäume auf; neben Höhlen für Arten aus der Gilde der **Höhlenbrüter** bestehen hier ggfs. Halbhöhlen für **Nischenbrüter** sowie vielfältige Möglichkeiten zum Nestbau in Astgabeln und in Verzweigungen für **Gehölzfreibrüter** (**Foto 37**).

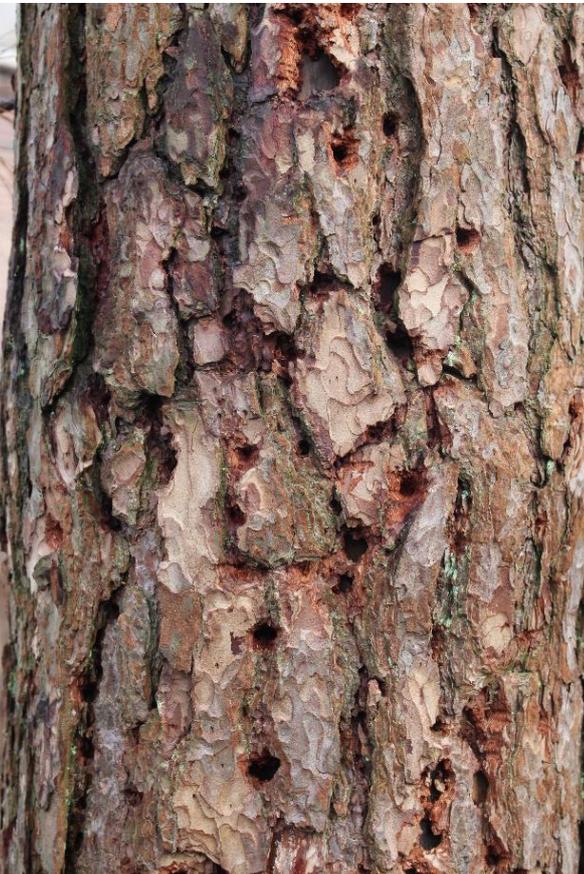
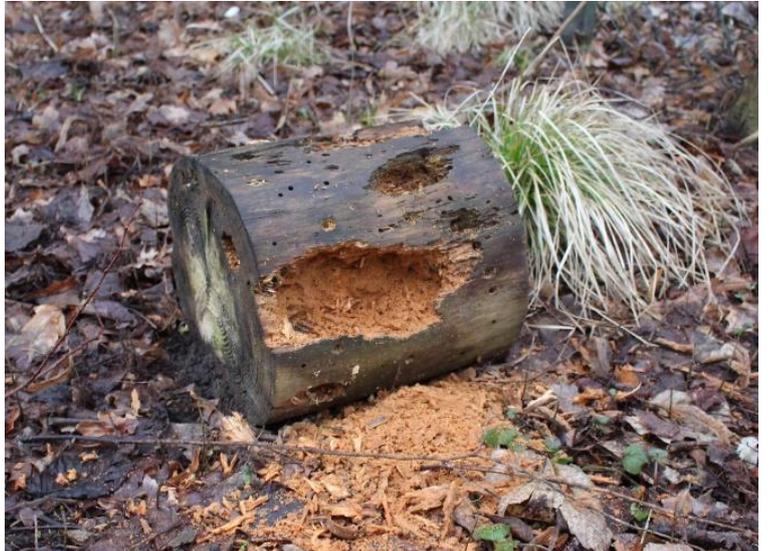
- Entsprechende Marken an Baumstämmen weisen auf die Aktivität nahrungssuchender Spechte hin (**Foto 38, 39**).
- ▶ Zusammenfassend sind im Plangebiet Brutvogelarten des besiedelten Bereichs sowie typische Arten der Gärten und Parks zu erwarten. Es ist mit dem Vorkommen eines breiten Spektrums weiterer Arten aus den genannten Gilden zu rechnen.
