Fachbeitrag Artenschutz

BV Gebäudeabriss und -neubau / Fördestraße 76, 24944 Flensburg

14. März 2022

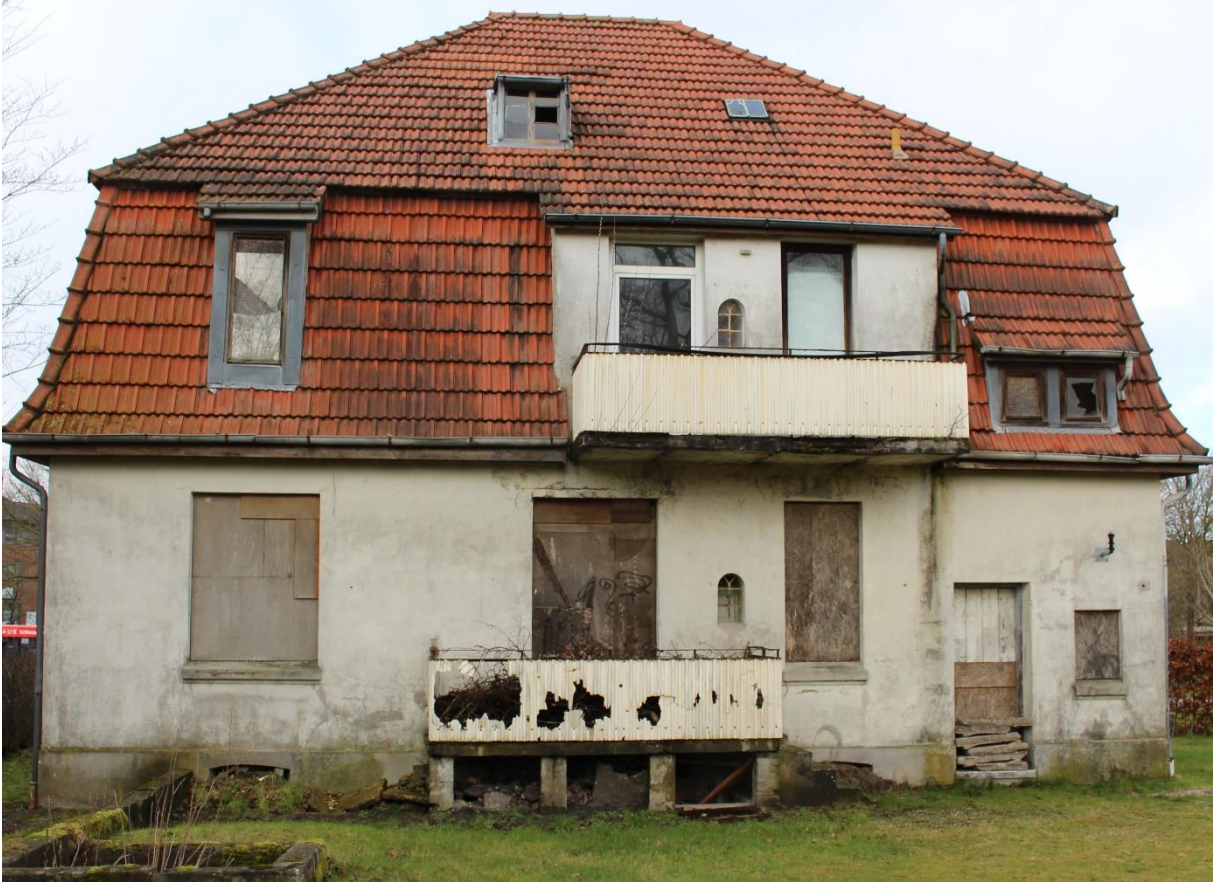
Foto 1

- Das alte Ziegeldach (**Foto 1**) weist einige aufgebogene bzw. verschobene Elemente und dadurch Spaltenräume bzw. ggfs. kleine Hohlräume auf, die potentiell von Fledermäusen genutzt werden können; weitere Spalten bestehen an Übergängen der verschiedenen Dachbereiche (**Foto 2**) und teilweise hinter der umlaufenden Dachrinne.
- Am Übergang der Gebäudefassade zum Dach und im Bereich der Traufen bestehen keine für Fledermäuse geeigneten Strukturen.
- Tiefer in das Gebäude reichende Räume, z. B. durch Zwischenböden, wurden nicht festgestellt, lediglich an Fenster-Sockeln gibt es Spalten (**Foto 3**).

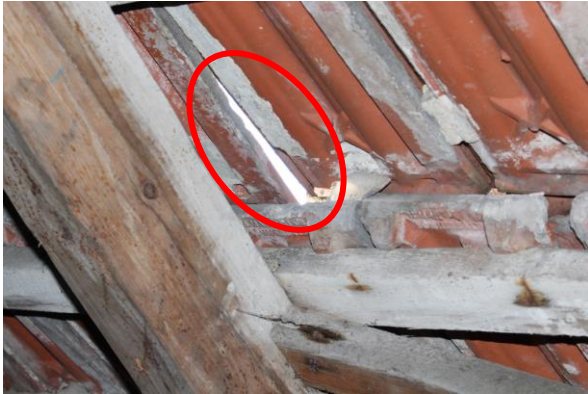
Foto 4

- Der nicht ausgebaute Dachboden des Hauses ist begehbar, die Dachkonstruktion mit Balken, Latten und Ziegeln liegt offen. An der südlichen sowie der nördlichen Dachseite bestehen durch gebrochene Scheiben bzw. eine offene Luke potentiell Einflugmöglichkeiten für Vögel aus den Gilden der *Gebäudebrüter* oder *Nischenbrüter*. Ebenso gibt es hier, wie auch über schmale Zugänge, die durch ausgebrochene Ziegel entstanden sind, Einflugmöglichkeiten für Fledermäuse (**Foto 4**).
Zwei Schornsteine sind stillgelegt und enden, jeweils mit einer Platte abgedeckt, im Dachraum.

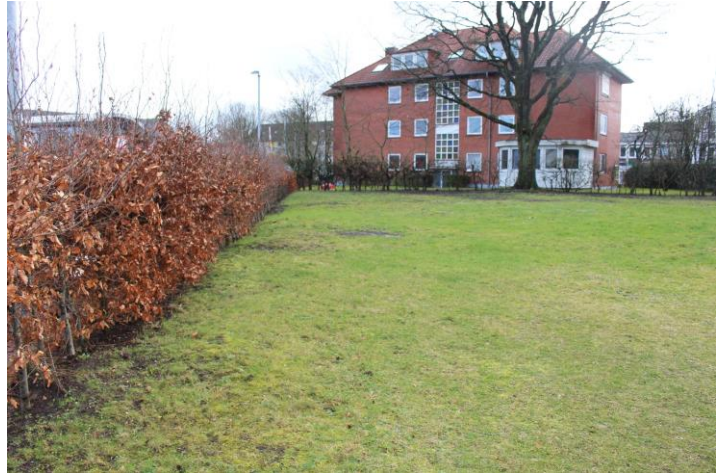
Foto 5

- Der Garten, eine arten- und strukturarme Rasenfläche (**Foto 5**), wird an drei Seiten von Hecken- bzw. Strauchpflanzungen (dominant *Rotbuche*, *Bergahorn*, *Eibe*) eingefasst, eine begleitende Vegetation aus Stauden oder Gräsern ist kaum vorhanden; der Gehölzsaum bietet potentiell Brutplätze für Vogelarten aus der Gilde der *Gehölzfreibrüter*.
- o Zusammenfassend weist das Gebäude einige Elemente auf, die potentiell von gebäudebewohnenden Fledermausarten wie z.B. *Zwergfledermaus*, *Mückenfledermaus*, *Rauhautfledermaus*, *Braunes Langohr*, *Breitflügel-fledermaus* genutzt werden können.

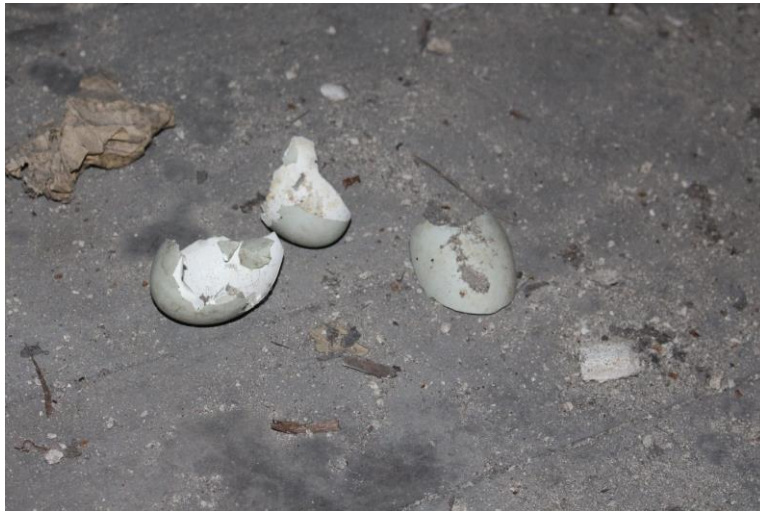
Foto 6

- In einer Ecke des Dachbodens liegen Reste von alten Eierschalen (**Foto 6**), die vermutlich einer Silbermöwe zuzuordnen sind. Ebenso wie bei den Spuren einer *Amsel*-Rupfung (**Foto 7**) auf einer Dachbodennische ist hier ein *Steinmarder* als Verursacher anzusehen, der hier Fressplätze unterhält. Hinweise auf eine regelmäßige Anwesenheit dieser Art finden sich über Löseplätze im ganzen Haus.
