**Kurzbericht zur Begründung  
der Neuaufstellung des Bebauungsplanes Nr. 53 der Stadt Eckernförde**

**UMWELTBERICHT  
KURZFASSUNG FÜR SCOPING**

**Stand: August 2026**

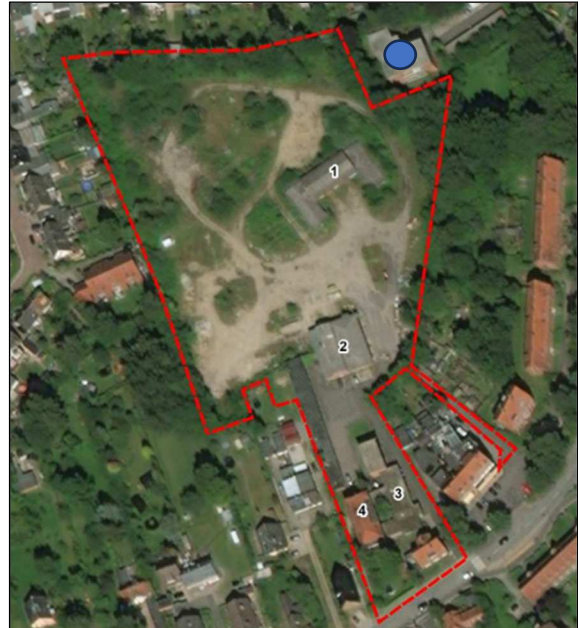
**Abb. 2:** Luftbild mit Geltungsbereich 2019  
aus: „Artenschutzrechtl. Fachbeitrag“, B.i.A., 2019

Die in der ursprünglichen Planung vorhandenen Gebäude 1&2 (Abb. 2) sind vollständig abgebrochen. Noch vorhanden ist innerhalb des Geltungsbereichs das Gebäude 4 (das Einfamilienhaus - Prinzenstraße Nr. 55) und die dahinter liegende Garagenreihe.

Das Gebäude 3 ist ebenfalls noch vorhanden, befindet sich jedoch außerhalb des aktuellen Plangeltungsbereiches.

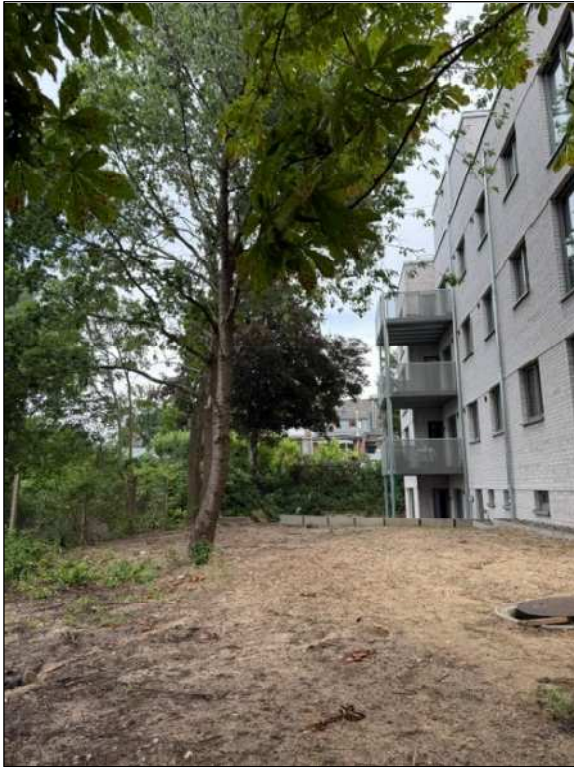
**Abb. 3:** Saniertes Gebäude (blau), im Nord-Osten des Plangebiets  
 aus: eigene Aufnahme 2026

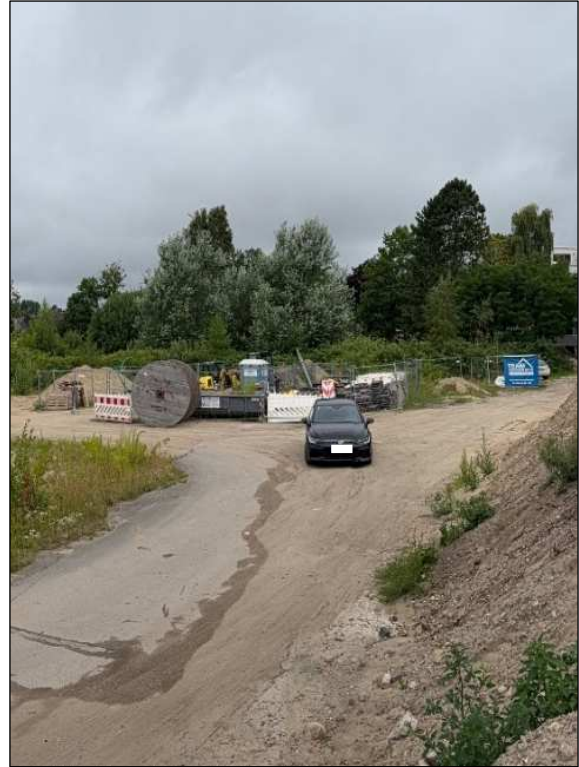
**Abb. 4:** Abbruchstelle Gebäude 1  
 aus: eigene Aufnahme, 2026

bzw. wassergebundener Wegedecke und wird derzeit teilweise als Lagerfläche für Baumaterial genutzt (Abb. 4).

Der vorhandene Baumbestand im Osten blieb auch nach der Sanierung des Gebäudes erhalten (Abb. 4). In diesem Bereich wurden mehrere markante Bäume kartiert, die bislang nicht in den Planunterlagen erfasst waren und im weiteren Planungsverlauf teilweise zu berücksichtigen sind: eine Eiche (*Quercus robur*) mit einem Kronendurchmesser von rund 10 m sowie eine Kirsche (*Prunus spec.*) mit einem Kronendurchmesser von rund 6 m. Diese schirmen, zusammen mit vier weiteren Bäumen optisch nach Westen das Bestandsgebäude von der Planungsfläche ab.

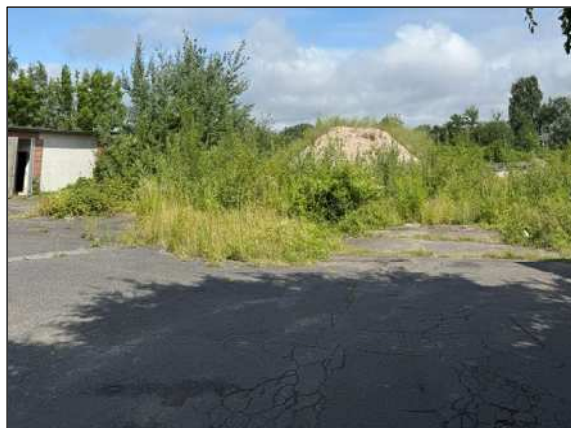
**Abb. 5:** Abbruchstelle Gebäude 2  
 Aus: eigene Aufnahme, 2026

Der südliche Bereich des Geländes ist größtenteils asphaltiert; nach Norden hin nimmt der Asphaltanteil zunehmend ab. Die beiden Haupt Zuwegungen des Grundstücks befinden sich ebenfalls in diesem Bereich. Im Süden lagern zudem hohe Aufschüttungen aus: Schutt, Sand und Geröll, entlang der süd-östlichen und süd-westlichen Seite. Die ehemalige Standfläche der Gebäude 2 und 3 ist mittlerweile von Pioniergehölzen besiedelt und liegt rund 1 m unterhalb des Niveaus der umgebenden Asphaltdecke (Abb. 5).

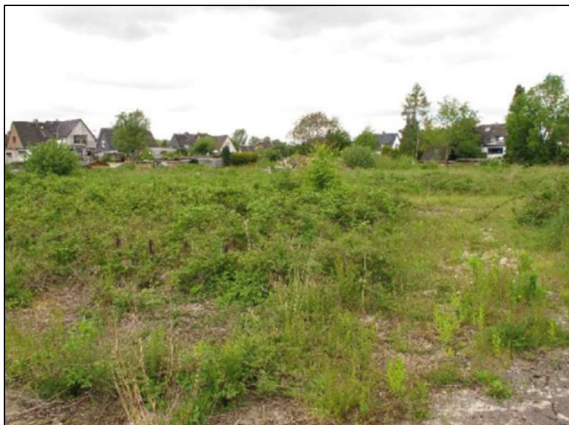
**Abb. 6:** Nördlicher Teil des Plangebiets im Rahmen des Artenschutzgutachtens 2019 aufgenommen  
aus: „Artenschutzrechtl. Fachbeitrag“ B.i.A., 2019

Im Norden des Gebiets ist die natürliche Sukzession der Fläche fortgeschritten. Der dort ursprünglich verlaufende Weg endet mittlerweile inmitten der Gehölzbestände. Das Artenschutzrechtliche Gutachten beschreibt für diesen Bereich „offene Bodenpartien mit lückigen Ruderalfluren und aufkommenden Gehölzen“. In den Bereichen, die sich stärker in Richtung der Flächenmitte erstrecken (Abbildung 7), gleicht die Vegetation eher einer Flur mit überwiegend Gebüsch und kleineren Gehölzen, die sich im Vorstadium eines Pionierwaldes befindet. Die Stellen des Geländes, die nicht als Wegeverbindung genutzt werden, sind dennoch von einer dichten Vegetationsschicht bedeckt.

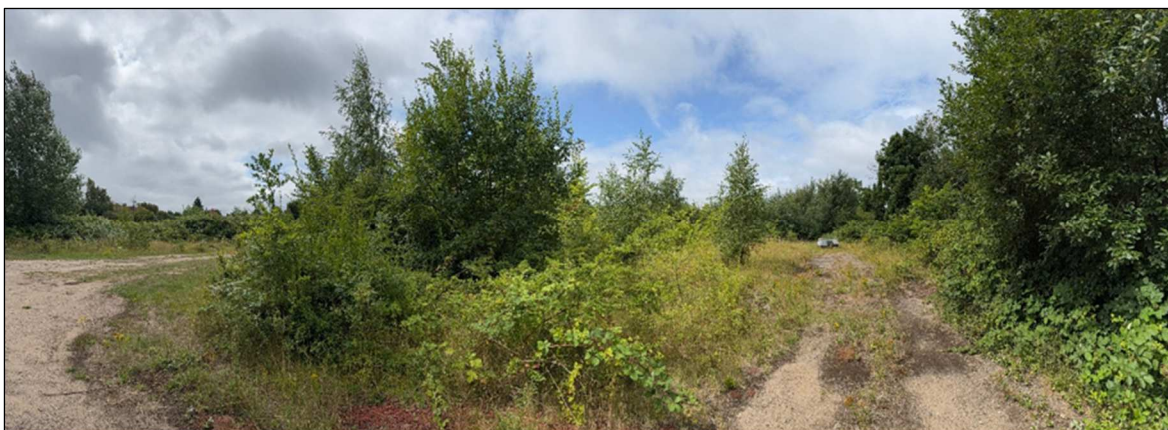
**Abb. 7:** Blick auf Teile der nördlichen Vegetation

Mit zunehmender Annäherung an die Nordseite bzw. nordöstliche Ecke der Fläche nimmt der Gehölzanteil deutlich zu, sodass sich dort verstärkt waldartige Strukturen ausbilden. Diese aufkommenden Gehölze haben sich zwischenzeitlich zu einem kleinflächigen (etwa 0,2h) Gehölzaufwuchs mit Pionierwald Charakter entwickelt, der aus Pappeln (*Populus spec.*), Birken (*Betula spec.*), Weiden (*Salix spec.*), vereinzelt Eichen (*Quercus spec.*) sowie Brombeergebüschen (*Rubus fruticosus*) besteht.

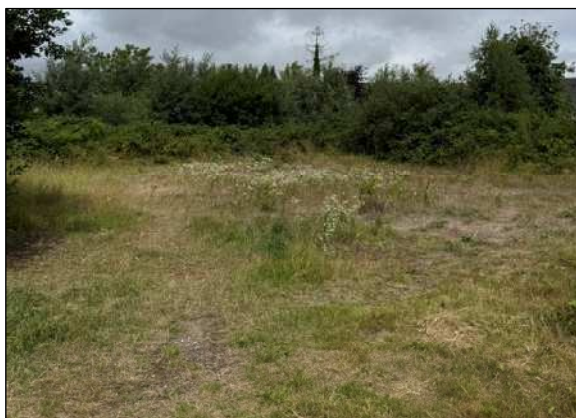
**Abb. 8:** Ruderalflur, Wall und dahinter liegender pionierwaldartiger Gehölzaufwuchs  
aus: eigene Aufnahme, 2026

Südlich davon, im Westen der Fläche, befindet sich ein U-förmiger Wall. Dieser ist durch die Sukzession vollständig mit Kraut- und Strauchschicht und naturverjüngten Pappeln (*Populus spec.*) bewachsen. Der Wall schirmt den sich bildenden Pionierwald von der angrenzenden Ruderalflur ab und weist selbst bereits Ansätze von Naturverjüngung auf. Innerhalb des Walls sind die ursprünglich kartierten Strukturen der lückigen Ruderalflur weiterhin erkennbar.

Im Rahmen eines aktuellen Gutachtens ist der Bereich des sich entwickelnden Pionierwaldes erneut zu untersuchen: Die dortigen Bäume verfügen aktuell zwar noch nicht über eine für Brutstätten ausreichende Größe, eine Ansiedlung von Gehölzbrütern ist jedoch nicht auszuschließen. Sollte im Zuge des Vorhabens ein Altbestandsbaum auf den umliegenden Grundstücken entfernt werden, ist dieser vorab individuell auf eine mögliche Nutzung als Brutstätte zu prüfen. Aufgrund der Geländeänderungen ist im neuen Gutachten zudem ein besonderes Augenmerk auf die Gebüschbrüter zu legen.

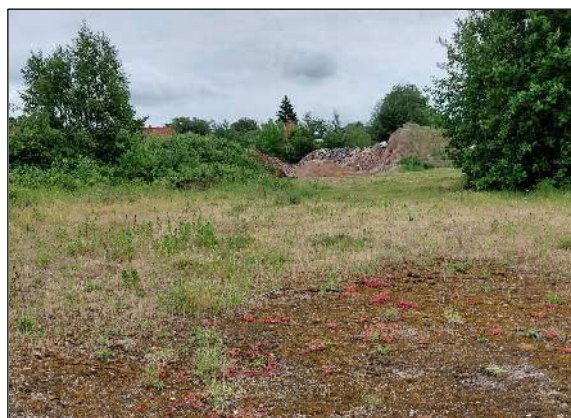
**Abb. 9:** Ruderalflur und Rasenfläche  
aus: eigene Aufnahme, 2026

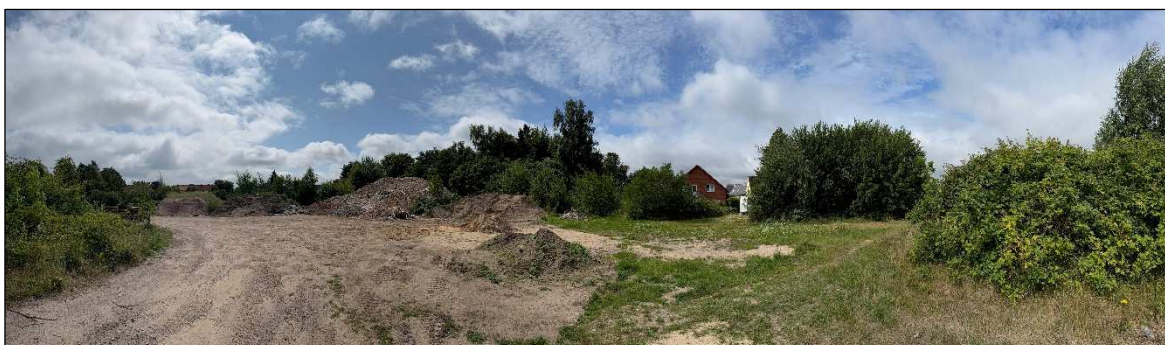
**Abb.: 10** Blick auf die Fläche im Westen

Im mittleren Westen befindet sich eine kleine Grasflur, auf der ein Wohnmobil widerrechtlich und dauerhaft abgestellt ist. Im Nordwesten wächst zudem eine lineare Population des Esigbaums (*Rhus typhina*) heran. Da es sich hierbei um eine in Deutschland invasive Art handelt, ist diese vollständig zu entfernen. Im Rahmen der weiteren Flächenpflege ist zudem auf eine mögliche Repopulation durch Naturverjüngung dieser Art zu achten, die entsprechend einzudämmen und zu beseitigen wäre. Am südwestlichen Rand des Plangebiets befindet sich ein etablierter Baumbestand. Aufgrund der vorhandenen Aufschüttungen war eine eingehendere Untersuchung des Bestands nicht möglich.

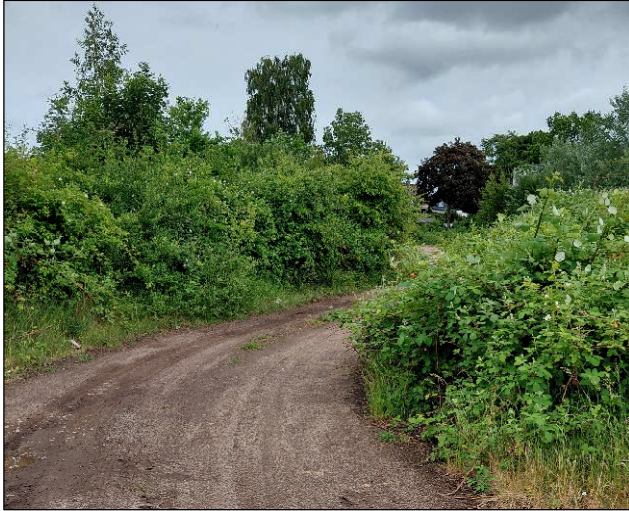
Im Zentrum des Geltungsbereichs lassen sich anhand der Wegeführung drei Vegetationsinseln unterscheiden, die sich in ihrer Vegetation ähneln, jedoch nicht identisch sind. Die größte dieser Flächen entspricht dem ehemaligen Standort von Gebäude 1. Der Umrang war bereits zu Planungsbeginn von Vegetation eingefasst; die Sukzession ist seither weiter fortgeschritten. Die ehemalige Gebäudegrundfläche weist zunehmende Verbuschung auf. Dominant sind Arten wie: Hänge Birke (*Betula pendula*), Silberpappel (*Populus alba*), Zitterpappel (*Populus tremula*), Brombeere (*Robus fruticosus*) und Eingrifflicher Weißdorn (*Crataegus monogyna*). Ein Großteil der Fläche im Zentrum, besteht aus Offenboden

**Abb. 11:** Wegeverbindung inmitten von Brombeergebüschen

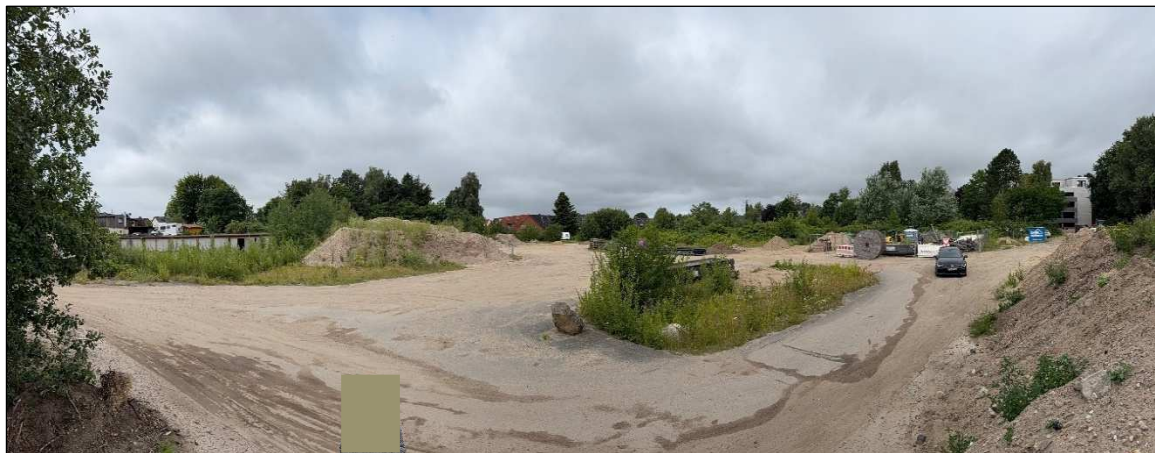
**Abb. 12:** Blick auf die Fläche von Süden aus

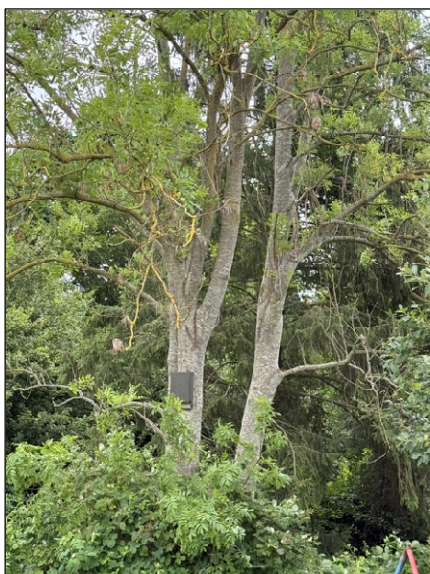
**Abb. 13:** Brutkasten an Bestandsbaum im süd-osten der Fläche  
aus: eigene Aufnahme, 2026

Im Rahmen der Detektorbegehung konnten sieben Fledermausarten nachgewiesen werden, wobei sich für vier Arten konkrete Quartierhinweise an bzw. in den betroffenen Gebäuden ergaben. Die Quartiere in den Gebäuden 1 und 2 (u. a. Wochenstuben- und Paarungsquartiere von Zwergfledermaus, Rohrfledermaus, Braunem Langohr und) entfallen im Zuge des Vorhabens. Gebäude 4 innerhalb des Geltungsbereichs, wird nicht als Winterquartier genutzt, wies jedoch ein verwaistes Wochenstubenquartier der Breitflügelfledermaus auf. Auch das Zwischen-/Winterquartier der Mückenfledermaus in Gebäude blau, ist durch die umfangreichen Sanierungsarbeiten beeinträchtigt worden. Diese Quartiere können potenziell weiterhin genutzt werden, eine aktuelle Nutzung ist jedoch nicht zwingend gegeben. Im weiteren Planungsverlauf ist durch Prüfung zu berücksichtigen, ob eine (Wieder-)Besiedlung ausgeschlossen werden kann. Im Zuge der Begehung 2026 wurden an Altbestandsbäumen auf den umliegenden Grundstücken diverse Brutkästen festgestellt, bei denen es sich vermutlich um die im Artenschutzgutachten 2019

vorgesehenen Ausgleichsmaßnahmen zur Schaffung von Ersatzquartieren im Zuge des Abrisses der Quartiersgebäude handelt. Gemäß Gutachten 2019 sind Bäume, die durch veränderte Planungen zusätzlich vom Vorhaben betroffen sein könnten, vorab auf Fledermausquartiere zu untersuchen. Diese Prüfpflicht bezieht sich auf den Altbaumbestand. Für die auf der Fläche durch Naturverjüngung sowie durch abgelagerte Gartenabfälle aufgewachsenen Pioniergehölze besteht diese Untersuchungspflicht nicht.
