Ellerau, den 07.08.2024

öG 2024-0146

**Aufnahme und Bewertung des nachbarlichen Baumbestandes und  
Beschreibung von Baumschutzmaßnahmen im Zuge des Bauvorhabens  
„Bebauungsplan Nr. 15, östlich Steindamm (L90), südlich der Bebauung  
Lehmskuhlenweg, im Rahmen BV Neubau Feuerwehrrätehaus der Gemeinde“**

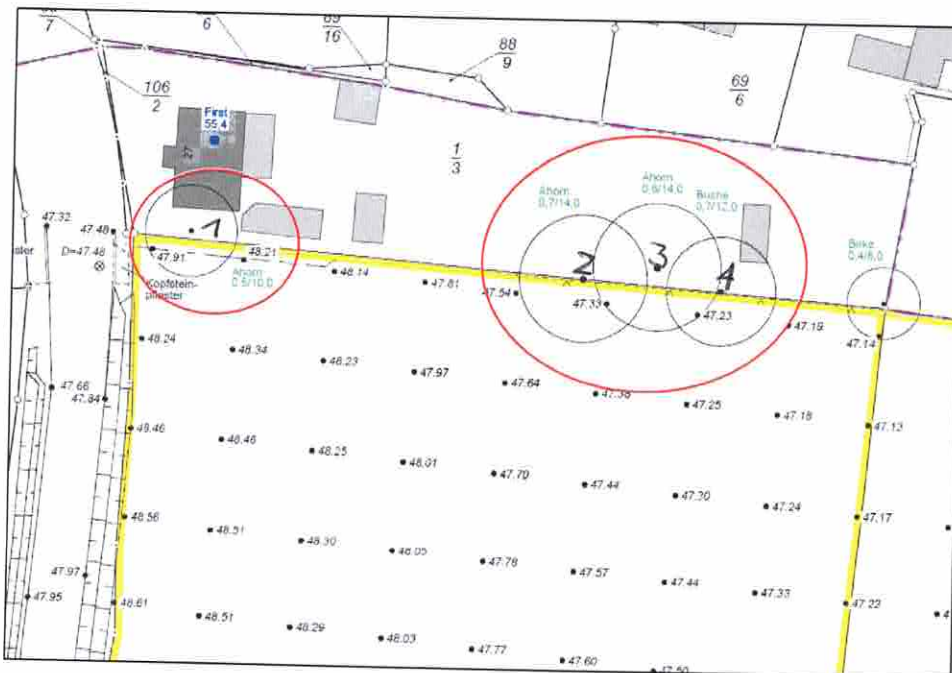
Hauptsächlich zu begutachtende Bäume:

Der aufgenommene, eine Kulissenfunktion aufweisende Baumbestand weist – abgesehen von Baum-Nr. 2 - keine wesentlichen Mängel oder Schäden auf. Bei den Bäumen werden Schutz-/ Sicherheits- und Erhaltungsmaßnahmen seitens der Planung, der bautätigen Gewerke und des Baumpflegers notwendig. Bei Einhaltung dieser ist nicht von baumunverträglichen Eingriffen in den Kronen- oder Wurzelraum der Bäume auszugehen.
