Gebäude: Herrenhaus
Stand: 12.10.2023
Planstand: 22.08.2023 + 11.10.2023
Gebäudeklasse: 3
GF / BGF: 800 m² / 2.455,3 m²
Geschosse: UG (Souterrain), EG, OG, DG (nicht ausgebaut)

Gut Rantzau
Gemarkung Rantzau
Flur 3,7 / Flurstücke: 21/6, 21/11, 21/11
Grundstücksgröße 128.371 m²

Kurzbeschreibung Herrenhaus

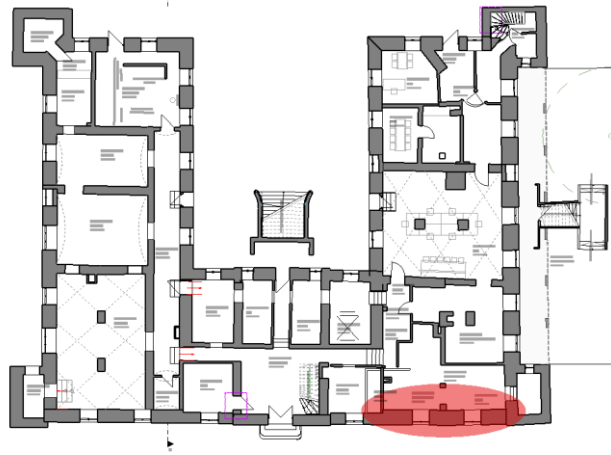
Beispiel abgängige Wand Souterrain Raum SCHL_0_02_03 - UG

Der Zustand der massiv gebauten Innenwände ist aufgrund der Bauweise differenziert zu betrachten. Teilweise fehlt den Wandanschlüssen die stabilisierende Verzahnung der Steine. Eine Wand im UG ist unterhalb des Tonnengewölbes abgängig und muss erneuert werden.

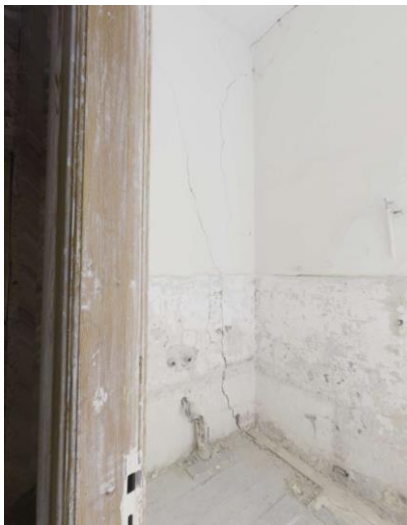
Auch im Hochparterre sind massive Schäden am Tragwerk vorzufinden, betroffen sind in vielen Bereichen praktisch alle Trägerlagen, siehe Bild 1. Gründe dafür sind unter anderem gravierender Insektenbefall durch Nagekäfer und daraus resultierende Fäulnis wie auf den Bildern 2 und 5 erkennbar ist. Zusätzlich dazu ein umfangreicher Befall durch Hausschwamm ersichtlich. Auch immer wieder sichtbar: Rissbildungen in tragenden und nicht tragenden Wänden.

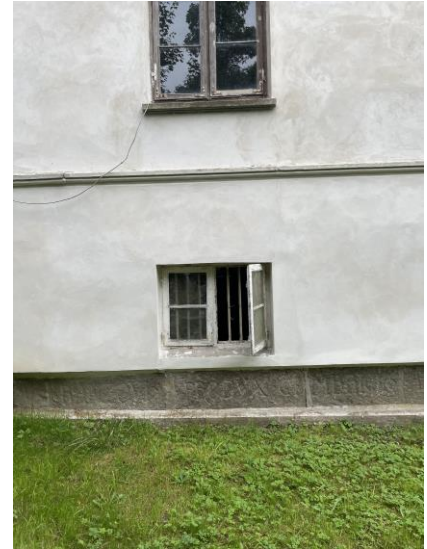
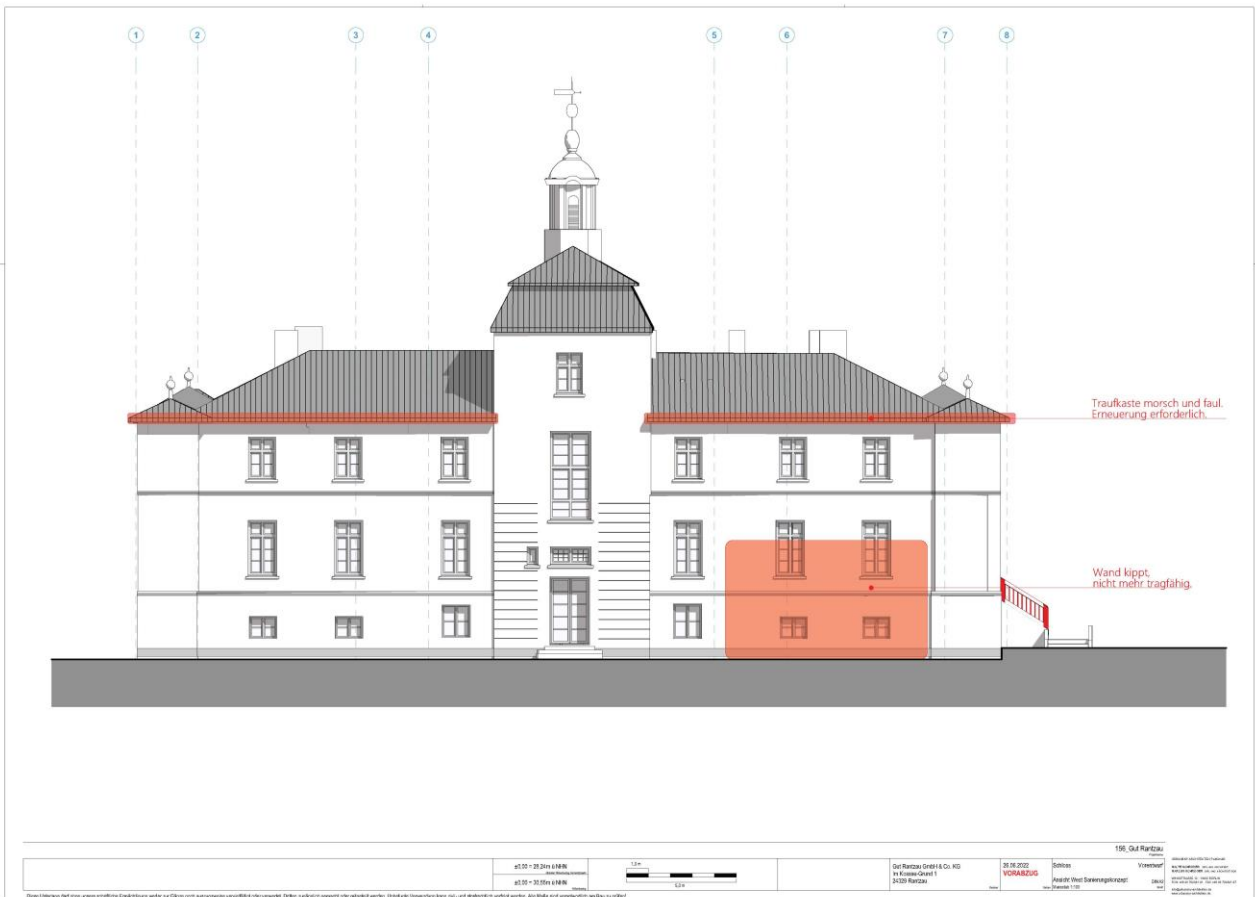
Ansicht West

Auf der Westseite des Nordflügels beult sich die Außenwand sowohl in Längs- als auch in Querrichtung deutlich nach außen. Es wird davon ausgegangen, dass diese Verformungen durch lokale Beschädigungen oder Verschiebungen der Gründung entstanden sind, so dass sich die Wände nach außen neigen. Nach einer Bewertung anhand von Baugrunduntersuchungen (Schurfe, Bodensondierungen) sind die Setzungen abgeschlossen.

Der Sockel an der Westseite weist starke Vor- und Rücksprünge auf

Im Bereich der Verformung auf der Westseite werden alle neuen Lasten per separatem Tragwerk umgeleitet und nicht in die Wand eingeleitet, so dass weiterhin lediglich das Eigengewicht der Wand auf der Gründung lastet. Die Wand wird zudem mit Zugankern gesichert. Diese werden am inneren Tragwerk befestigt, durch die Wand nach außen geführt und dort mit Kopfplatten gesichert. siehe 352

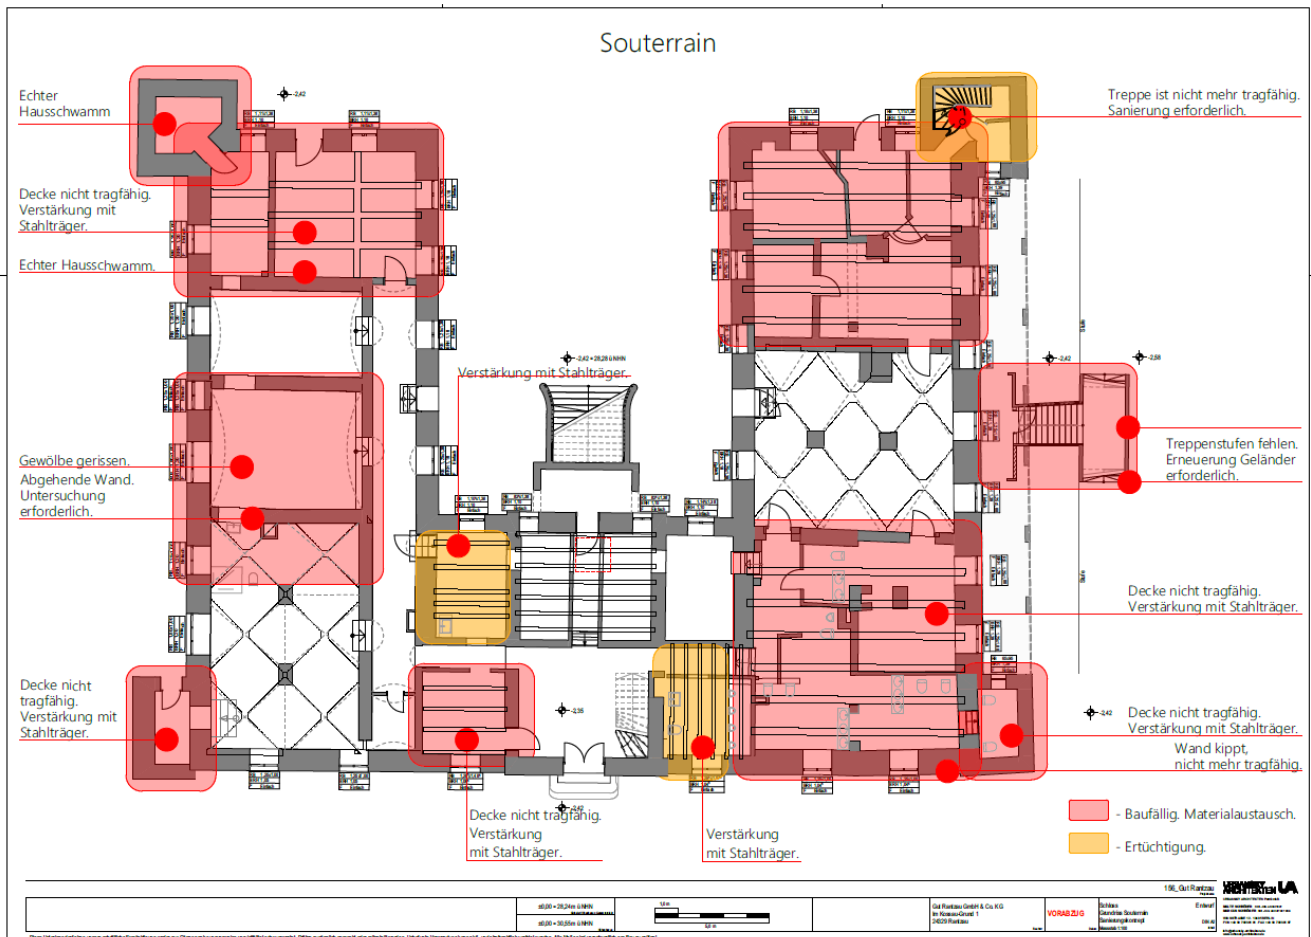
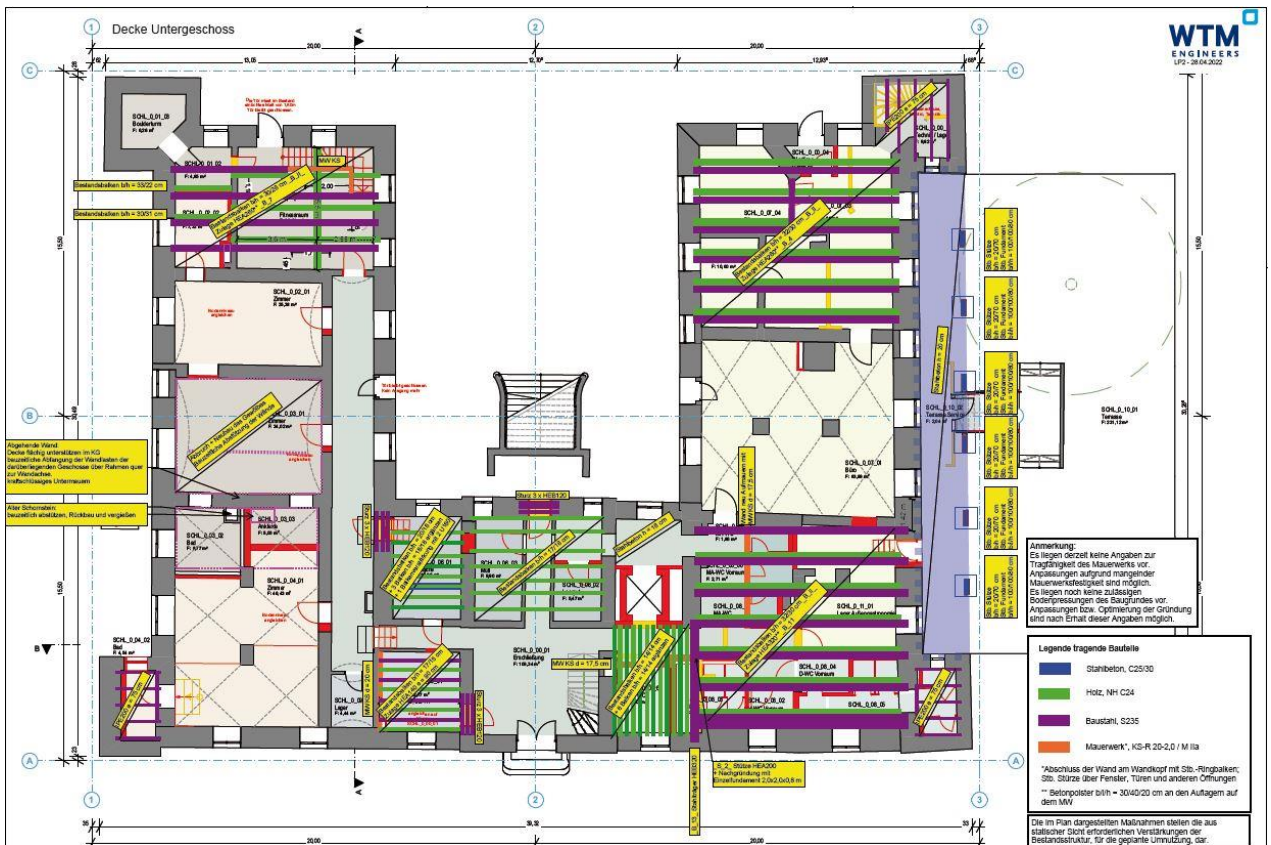
Decke über UG:

In Teilen des Nord- und Südflügel sowie im Mittelbau werden Stahlträger neben den Bestandsbalken eingebracht und im Mauerwerk der Außenwände verankert. Sie bilden ein neues statisches System. Die alten Holzbalken werden, was ihre Tragwirkung angeht, obsolet. Die Gewölbedecke im mittleren Teil des Nordflügels weist einen Bruch auf und wird gem. Statik voraussichtlich abgebrochen und in Form einer Stahlbetondecke erneuert.

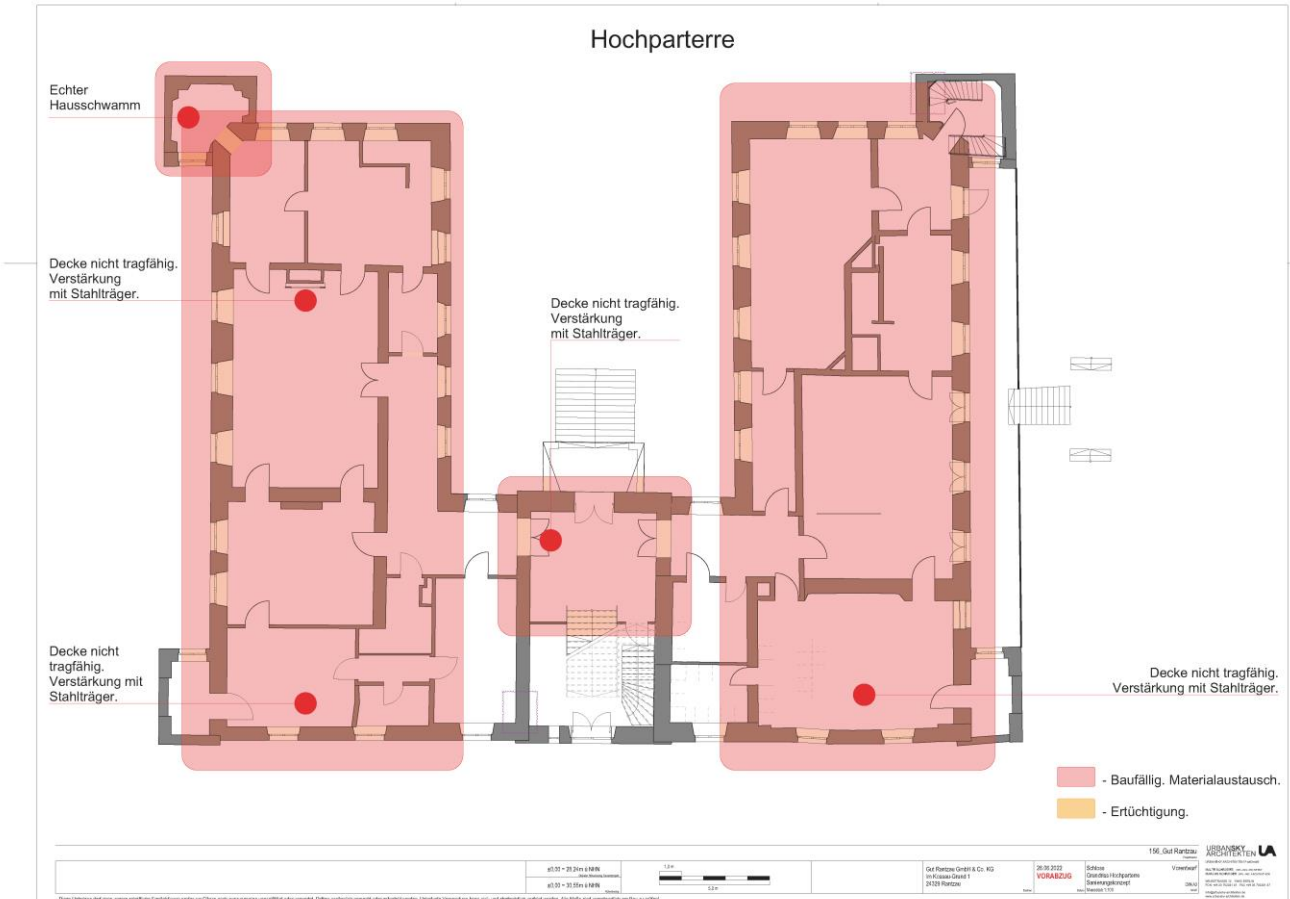
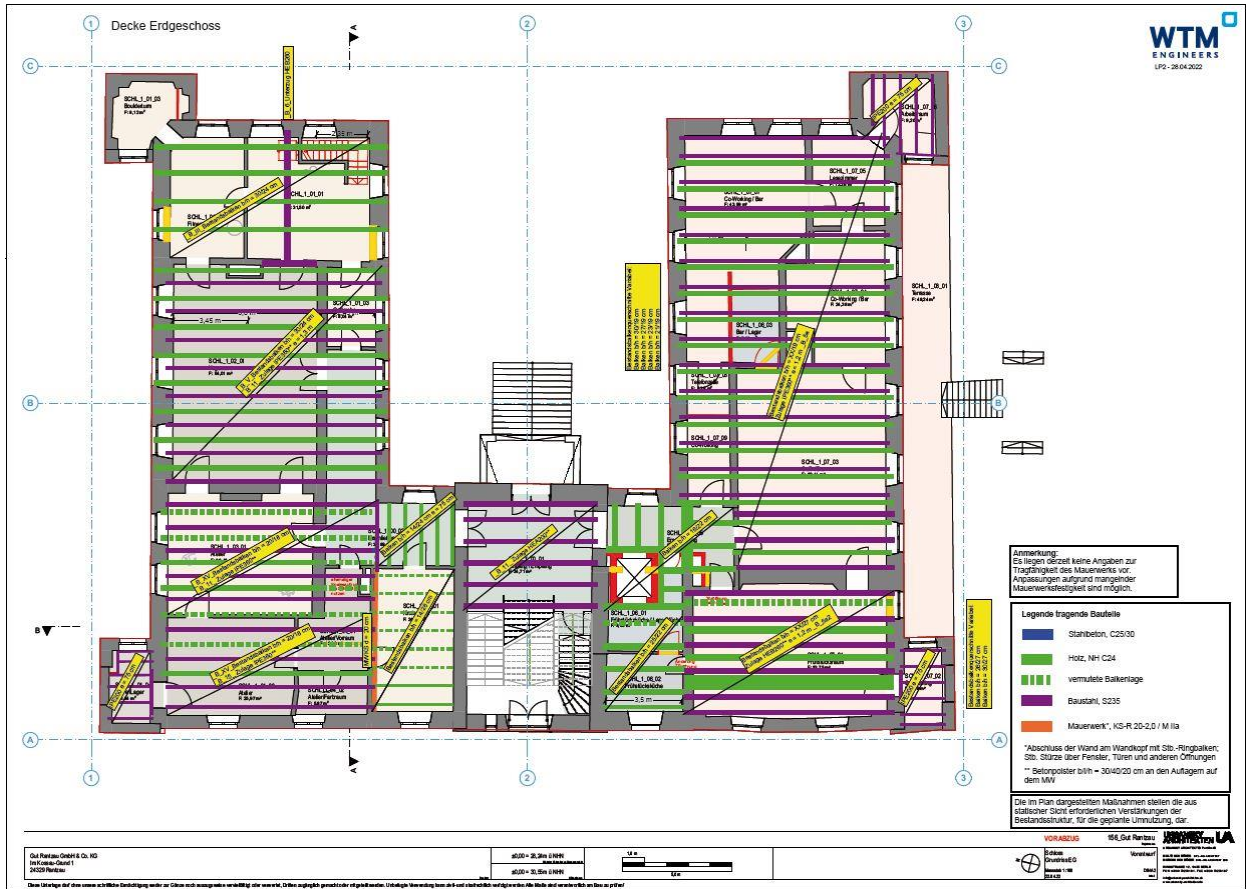
Decke über EG:

Im gesamten Nord- und Südflügel werden Stahlträger neben den Bestandsbalken eingebracht und im Mauerwerk der Außenwände verankert. Sie bilden ein neues statisches System. Die alten Holzbalken werden, was ihre Tragwirkung angeht, obsolet.

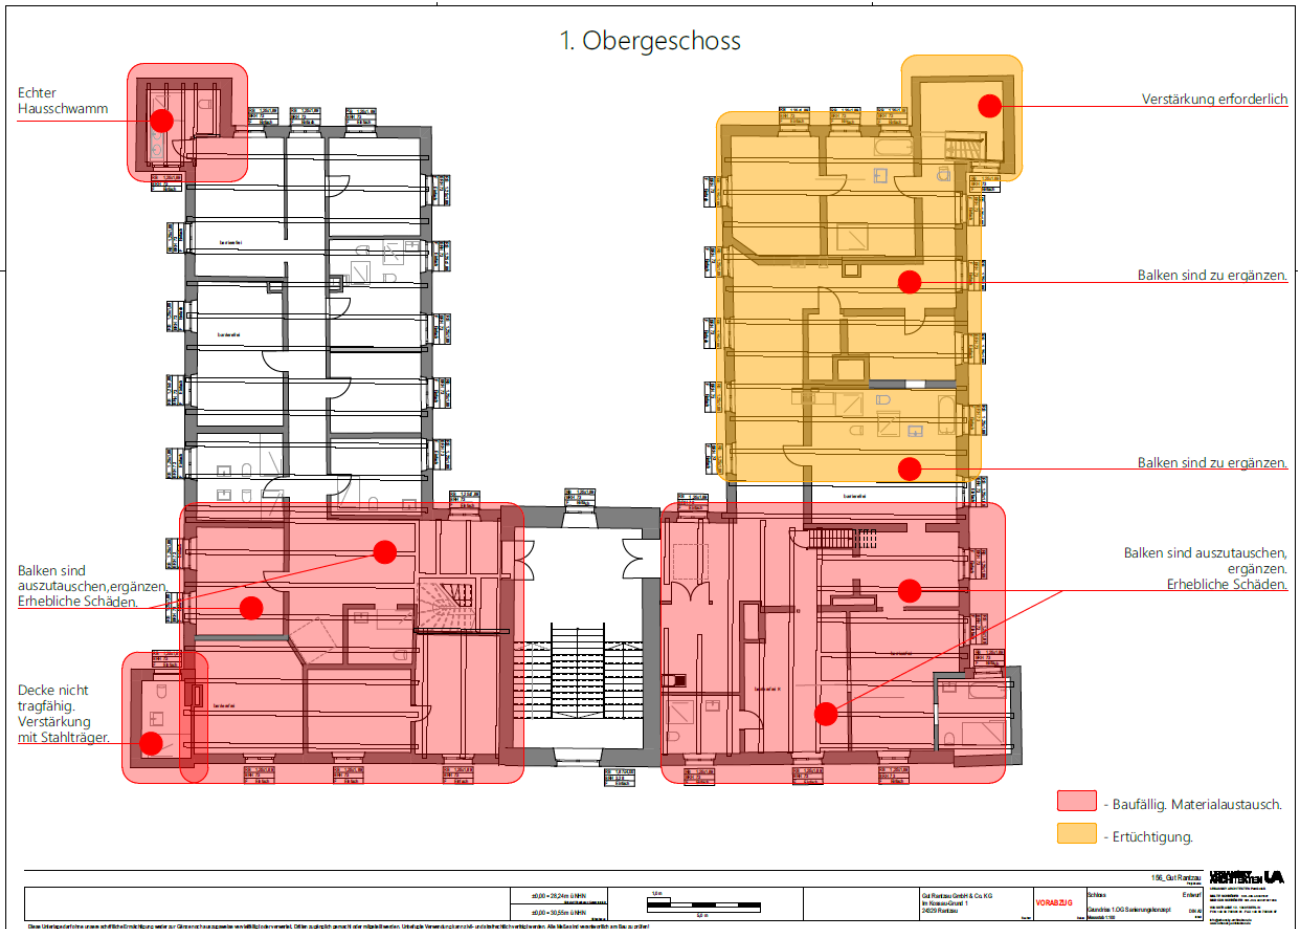
Decke über 1.OG:

In Teilen des Nordflügels weisen die vorhandenen Balken eine ausreichende Traglast auf, um die Lasten aus dem Dachgeschoss aufzunehmen. Im restlichen Teil werden die Balken ausgetauscht, ergänzt oder ertüchtigt.
