INSTITUT FÜR  
BAUMPFLEGE  
H A M B U R G

**BAUMBIOLOGISCHES GUTACHTEN ZUM  
BAUMBESTAND AUF DEM GRUNDSTÜCK DER  
KIRCHENGEMEINDE WEST IN REINBEK SOWIE  
ABSCHÄTZUNG DER BEEINTRÄCHTIGUNG DER BÄUME  
DURCH DIE GEPLANTEN BAUMASSNAHMEN**

Projekt-Nr. 41-18-04-100

**01. November 2018**

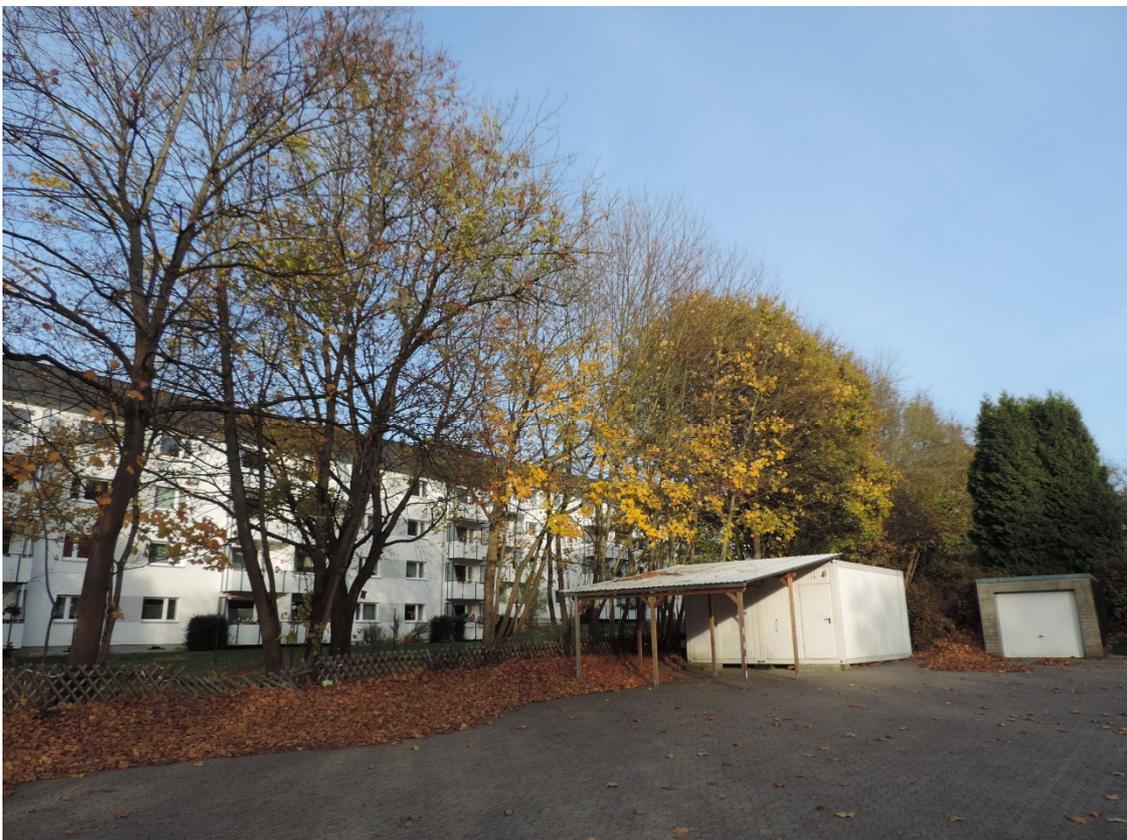
Im Bereich der nördlichen Grundstücksgrenze befinden sich überwiegend Feld- und Eschen-Ahorne sowie vereinzelt Berg-Ahorne, Eschen, Robinien und Mehlbeeren (Abb. 2; Bäume Nr. 1 bis 19 bzw. 21). Zudem befindet sich trotz der vermutlich im letzten Frühjahr hier durchgeführten Schnittmaßnahmen ein intensiver Jungwuchs aus insbesondere verschiedenen Ahornarten und Weißdorn sowie vereinzeln anderen Gehölzen und Sträuchern. Insgesamt haben die Gehölze entlang der Grundstücksgrenze, die sich größtenteils auf dem Nachbargrundstück befinden, eine abschirmende Wirkung. Es handelt sich vermutlich im Wesentlichen um ehemalige Heckenpflanzen, die durchgewachsen sind oder um Wildwuchs. Hinsichtlich ihres Zustandes weisen die Bäume einen deutlichen Pflege-rückstand auf. In den Kronen befindet sich vielfach umfangreiches Totholz mit Durchmessern von z. T. über 5 oder sogar über 10 cm an der Astbasis, so dass die Bruchsicherheit nicht gegeben ist. Für diese Bäume sind Pflegemaßnahmen zur Herstellung der Verkehrssicherheit ausreichend. Vier Bäume in diesem Bereich (Nr. 1, 3, 4 und 19) weisen derart umfangreiche Schäden auf, z. B. Fäulen oder Risse im Stamm oder in Vergabelungen, so dass hier die Bruchsicherheit nicht gegeben ist und durch baumpflegerische Maßnahmen auch nicht wiederhergestellt werden kann.

Abb. 2: Baumbestand entlang der nördlichen Grundstücksgrenze

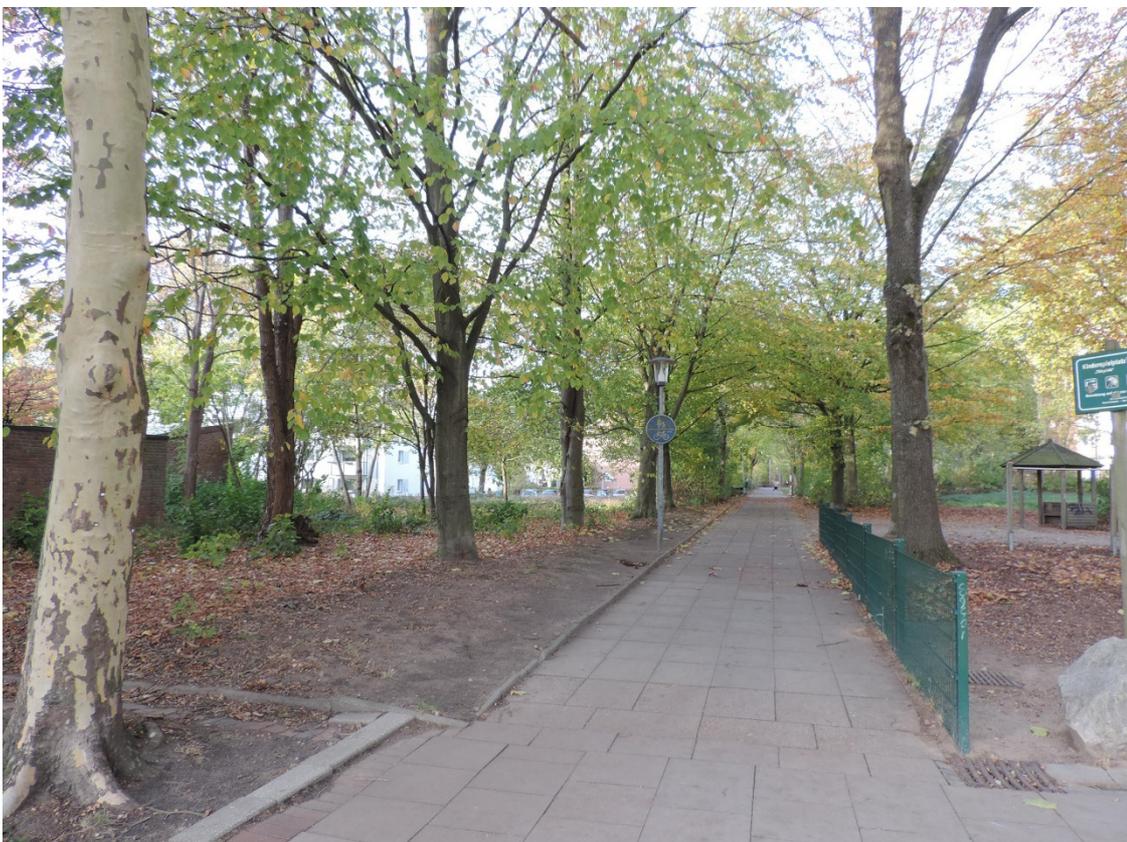
Der südwestliche Teil des Grundstückes ist geprägt von mehreren Buchen (Nr. 26, 27, 28 und 30), die entlang des Fußgängerweges stehen (Abb. 5). Hier befinden sich zudem zwei Robinien (Nr. 25 und 29), ein Ahorn (Nr. 31) und zwei Platanen (Nr. 32 und 33). Die Bäume geben diesem Teil des Grundstückes einen waldähnlichen Charakter und sind sehr prägend und haben überwiegend nur einen

Abb. 5: Die Buchen entlang des Fußweges prägen diesen Teil des Grundstückes

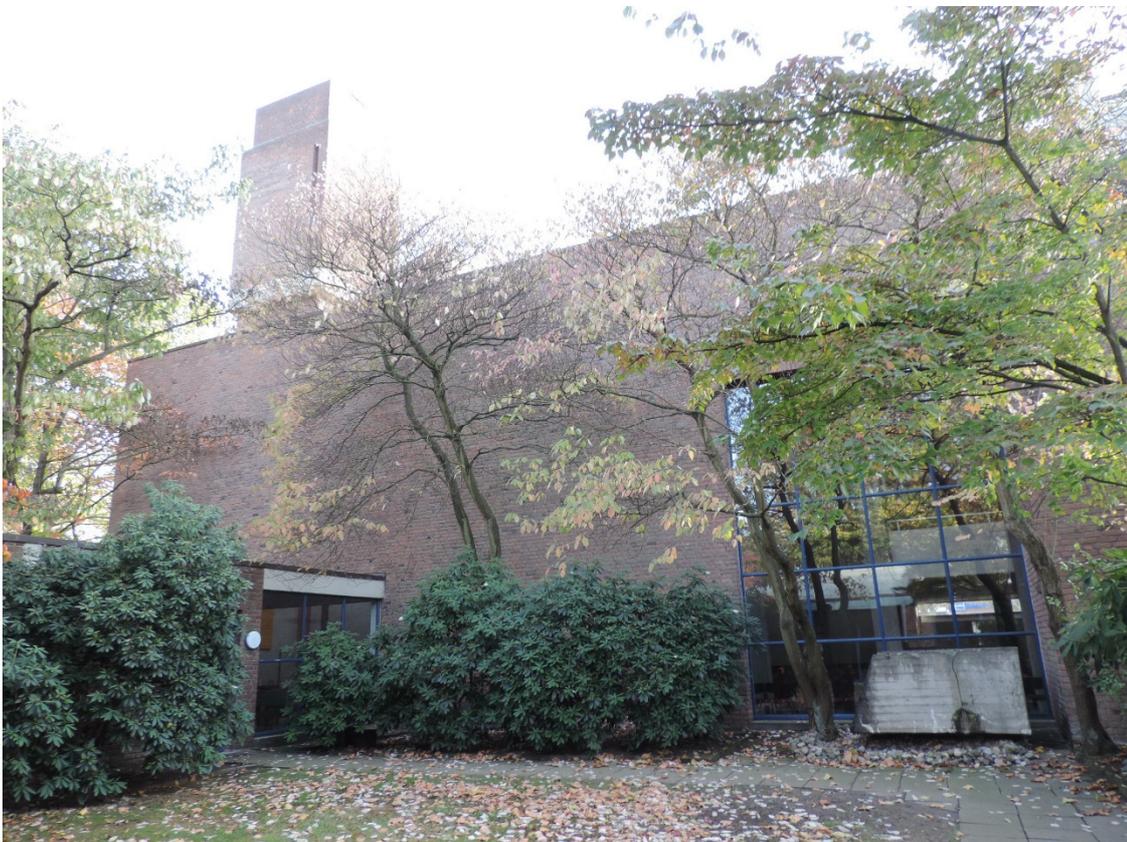
Im Bereich des Innenhofes zwischen der Kirche und dem Gemeindehaus stehen mehrere Hartriegel-Gewächse, die diesen Bereich prägen und gestalten (Abb. 6). Auf dem Platz vor der Kirche steht solitär eine untermaßige Linde und im Übergang zur Platanenallee eine Kirsche (Nr. 39) und zwei Ahorne (Nr. 40 und 41). Die Bäume Nr. 34 und 39 sind umfangreich geschädigt und damit ist hier die Bruchsicherheit nicht gegeben. Die weiteren Bäume in diesem Bereich haben nur einen Pflegerückstand, so dass normale Pflegemaßnahmen sind zur Herstellung der Verkehrssicherheit ausreichend.

Abb. 6: Hartriegel-Gewächse im Innenhof
