Grundstücksfreimachung Schleswig, Bell-
mannstraße

Artenschutzrechtliche Stellungnahme

Sascha Bock
Frieder Wittmann

Husum, Dezember 2022

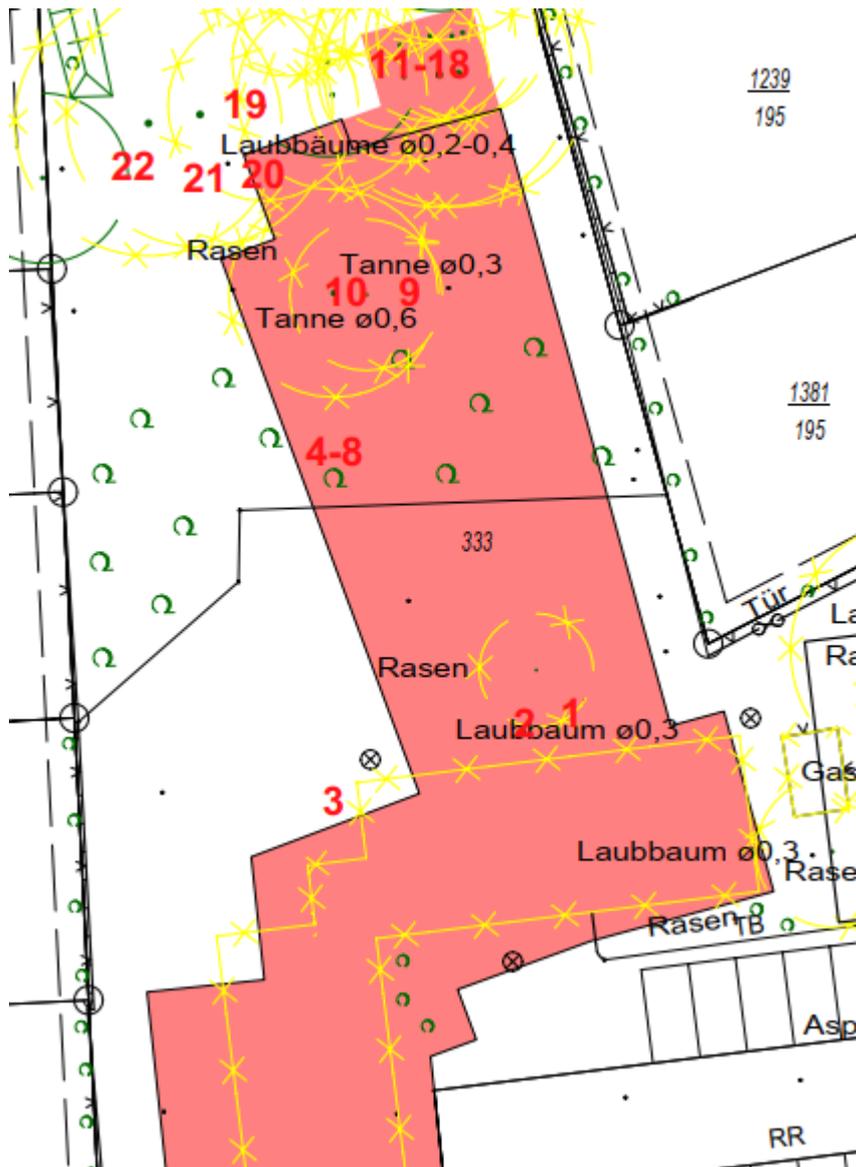
Insgesamt wurden im Baubereich sowie der Pufferzone um diesen Bereich 22 einzelne Bäume untersucht. Die einzelnen Bäume sind in Tab. 2.1 aufgeführt und beschrieben. Aufgrund des Alters, des Zustandes sowie der Dicke der Bäume ist in keinem der untersuchten Bäume ein Winterquartier von Fledermäusen zu erwarten. Einige Bäume wiesen jedoch das Potenzial für sommerliche Tagesverstecke auf (Nr. 9, 10 und 22). An zwei der Bäume, Eschen Nr. 11 und Nr. 12, war jeweils eine Beschädigung der Rinde auf ungefähr 1,5 Meter Höhe zu erkennen (Abb. 2.2). Diese Beschädigungen sind zum jetzigen Zeitpunkt noch nicht weit genug fortgeschritten, um für Fledermäuse oder höhlenbrutende Vögel relevant zu sein. Alle untersuchten Bäume haben das Potenzial während der Brutzeit (01.03.-31.10.) Brutvögel zu beherbergen. Aufgrund der Lage im geplanten Baufeld, sind die Bäume 1 bis 18 in jedem Fall von der Baufeldfreimachung betroffen. Auch die Bäume 19-21 werden vermutlich zu nah an der Fläche stehen, um sie zu erhalten. Die Eiche Nummer 22 kann eventuell erhalten werden. Im Nordbereich des Grundstücks befinden sich einige weitere Bäume, welche zwar nicht von den unmittelbaren Baumaßnahmen betroffen sind, jedoch im Zuge der Spielplatzgestaltung teilweise entfernt werden könnten. Dabei handelt es sich hauptsächlich um Eschen sowie einige jüngere Obstbäume. Diese Bäume sind in Alter und Wuchs den im Baufeld befindlichen Eschen und Obstbäumen entsprechend und können aus artenschutzrechtlicher Sicht in der Gehölzschnittzeit (01. Oktober bis 28. Februar) gefällt werden. Auch die Baumgruppe im Bereich des Fahrradschuppens besteht aus Eschen ähnlichen Alters, die artenschutzrechtlich in der Gehölzschnittzeit (01. Oktober bis 28. Februar) gefällt werden können.

Abb. 2.1 Ungefähre Position der in Tab. 2.1 aufgeführten Bäume (rote Zahlen) auf dem Grundstück. Aufgrund der Räumlichen Nähe wurden die Bäume 4 bis 8 sowie 11 bis 18 zusammengefasst. Es sind alle Bäume erfasst, die sich im oder unmittelbar am geplanten Baufeld befinden und die am 18.11.2022 untersucht worden sind. (Quelle: Lageplan des Grundstückes vom 01.09.2022 der Firma HochbauPlanung Paustian, verändert)
