## Standortauswahlverfahren für die Naturkindertagesstätte

## 2. Flächenvergleich

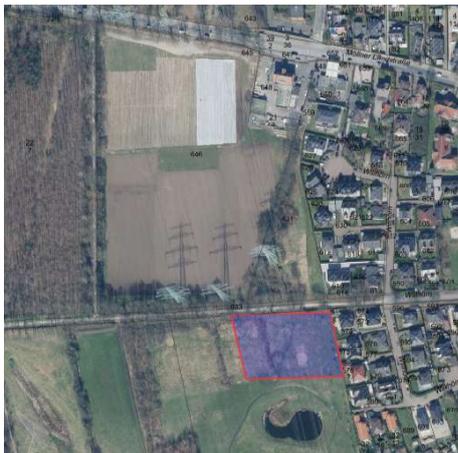
### Fläche 1 - Beidseitig Verlängerung Eichredder

Die Fläche befindet sich teilweise im Eigentum der Gemeinde und liegt nicht vollständig im Gemeindegebiet.

Erste Eindrücke / Beschreibung	Risiken und Nachteile
<ul style="list-style-type: none"> <li>- Zuwegung über Eichredder</li> <li>- keine nutzbare Stellplatzmöglichkeit in der Umgebung</li> <li>- Fläche südlich des Eichredders für die Aufstellung des Bauwagens liegt im Hamburger Stadtgebiet</li> </ul>	<p><u>Mögliche Gefahrenquellen</u></p> <ul style="list-style-type: none"> <li>- Hochspannungsleitungen</li> <li>- Senke ganzjährig mit Wasser gefüllt</li> <li>- Nähe zur Straße (MöLa)</li> <li>- jährlicher Befall mit Eichenprozessionsspinner</li> </ul>

Lage der Fläche	Beschreibung / Besonderheiten	Pro	Contra	Zu klären
Fläche 1 – Beidseitig Verlängerung Eichredder	- Zuwegung über Eichredder;		<ul style="list-style-type: none"> <li>- südliche Fläche liegt im Hamburger Stadtgebiet;</li> <li>- Gefahr durch Hochspannungsleitungen;</li> <li>- Örtliche Begebenheiten in Bezug auf Hol- und Bringverkehre ungeeignet;</li> </ul>	<ul style="list-style-type: none"> <li>- Zustimmung Flächeneigentümer;</li> <li>- Bewertung der Gefahrenquellen;</li> <li>- Naturschutzfachliche und forstwirtschaftliche Eignung der Fläche (FD Naturschutz und untere Forstbehörde);</li> </ul>

<ul style="list-style-type: none"> <li>- fehlende Stellplatzmöglichkeit;</li> <li>- Senke ganzjährig mit Wasser gefüllt;</li> <li>- Nähe zur Straße (MöLa);</li> <li>- jährlicher Befall mit Eichen-prozessionsspinner;</li> </ul>	<ul style="list-style-type: none"> <li>- Fläche für Bauwagen identifizieren; Chancen auf Baugenehmigung und Bauleitplanung (FD Bauaufsicht und Denkmalschutz, Planung und Verkehr);</li> </ul>
<b>Fläche 2</b> - <b>Beidseitig Eichredder</b>	<ul style="list-style-type: none"> <li>- Zuwegung über Eichredder</li> </ul>		<ul style="list-style-type: none"> <li>- Fläche ist für den Ausgleich des B-Plans 30b festgesetzt;</li> <li>- Nähe zum Regenrückhaltebecken stellt Gefahrenpotential dar;</li> <li>- Gefahr durch Hochspannungsleitungen;</li> <li>- Örtliche Begebenheiten in Bezug auf Hol- und Bringverkehre ungeeignet;</li> <li>- fehlende Stellplatzmöglichkeit;</li> </ul>	<ul style="list-style-type: none"> <li>- Bewertung der Gefahrenquellen;</li> <li>- Vereinbarkeit Entwicklungsziel Ausgleich mit Naturkita (FD Naturschutz);</li> <li>- Naturschutzfachliche und forstwirtschaftliche Eignung der Fläche (FD Naturschutz und untere Forstbehörde);</li> </ul>

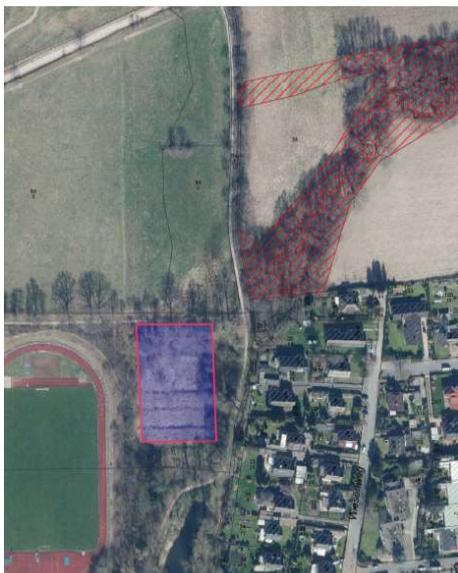
### Fläche 2 – Beidseitig Eichredder

Die Fläche befindet sich im Eigentum der Gemeinde.

Erste Eindrücke / Beschreibung	Risiken und Nachteile
<ul style="list-style-type: none"> <li>- Zuwegung über Eichredder</li> <li>- keine nutzbare Stellplatzmöglichkeit in der Umgebung</li> </ul>	<ul style="list-style-type: none"> <li>- Fläche ist als Ausgleich im B-Plan 30b festgesetzt</li> </ul> <p><u>Mögliche Gefährdungen</u></p> <ul style="list-style-type: none"> <li>- Hochspannungsleitungen</li> <li>- Regenrückhaltebecken</li> </ul>

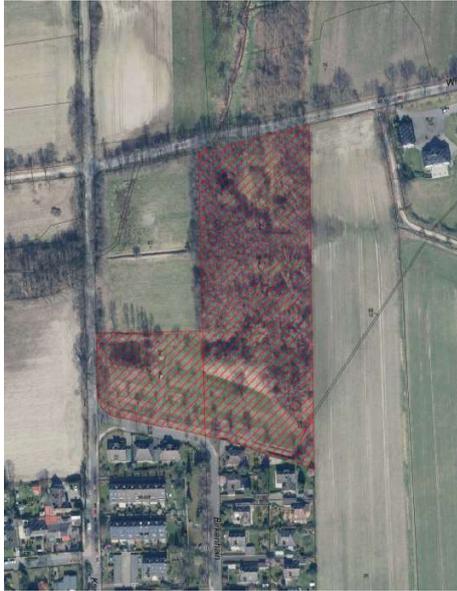
### Fläche 3 – Östliche der C-Sportanlage

Die Fläche befindet sich nicht vollständig im Eigentum der Gemeinde.

Erste Eindrücke / Beschreibung	Risiken und Nachteile
<ul style="list-style-type: none"> <li>- Zuwegung über Barsbütteler Weg oder Willinghusener Weg/Meessen?</li> <li>- Parkplatz vor Walter-Ruckert-Halle nutzbar</li> <li>- Bauwagenfläche im B-Plan 14 als öffentliche Grünfläche ausgewiesen</li> </ul>	<ul style="list-style-type: none"> <li>- (Wald)Fläche ist eher klein und bietet ggf. zu wenig abwechslungsreichen Naturraum</li> <li>- Fläche insgesamt zu feucht</li> </ul> <p><u>Mögliche Gefahrenquellen</u></p> <ul style="list-style-type: none"> <li>- Waldfläche liegt am Forellenbach</li> <li>- Regenrückhaltebecken</li> </ul>

<b>Fläche 3</b> - <b>Östlich der C-Sportanlage</b>	<ul style="list-style-type: none"> <li>- Zuwegung über Barsbütteler Weg oder Willinghuser Weg/Meesen?</li> <li>- Bauwagenfläche im B-Plan 14 als öffentliche Grünfläche ausgewiesen;</li> </ul>	<ul style="list-style-type: none"> <li>- Parkplatz vor Walter-Ruckert-Halle nutzbar;</li> </ul>	<ul style="list-style-type: none"> <li>- Waldfläche liegt am Forellenbach;</li> <li>- Nähe zu Regenrückhaltebecken und Forellenbach stellt Gefahrenpotential dar;</li> <li>- Fläche ist hochwassergefährdet, was die Bedingungen für Baugenehmigung und Bauleitplanung erschwert;</li> <li>- Waldfläche liegt nicht im Eigentum der Gemeinde, Abstimmung mit Flächeneigentümern erforderlich;</li> <li>- Fläche bietet wenig Abwechslung im Naturraum;</li> </ul>	<ul style="list-style-type: none"> <li>- Zustimmung Flächeneigentümer;</li> <li>- Bewertung der Gefahrenquellen;</li> <li>- Hochwasserrisiko (Zweckverband);</li> <li>- Naturschutzfachliche und forstwirtschaftliche Eignung der Fläche (FD Naturschutz und untere Forstbehörde);</li> <li>- Fläche für Bauwagen identifizieren; Chancen auf Baugenehmigung und Bauleitplanung (FD Bauaufsicht und Denkmalschutz, Planung und Verkehr);</li> </ul>

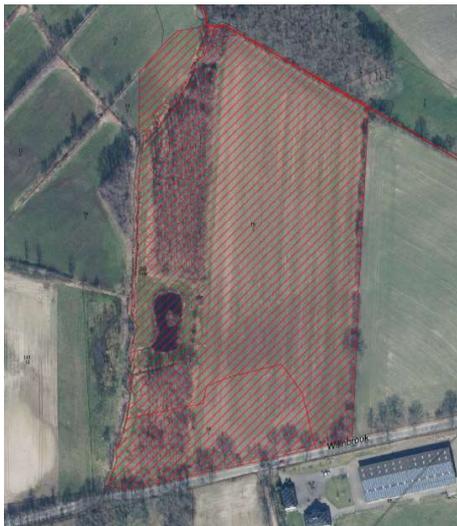
#### Fläche 4 – Nördlich Birkenhain

Fläche befindet sich im Eigentum der Gemeinde.

Erste Eindrücke / Beschreibung	Risiken und Nachteile
<ul style="list-style-type: none"> <li>- Zuwegung über Kampstraße/Birkenhain</li> <li>- öffentliche Parkplätze im Birkenhain vorhanden</li> <li>- Fläche liegt im B-Plan 16. Dieser weist eine Parkanlage mit Spielflächen, eine Wasserfläche, ein Rückhaltebecken und ein Landschaftsschutzgebiet aus → B-Plan Darstellung deckt sich nicht mit Realität</li> </ul>	<ul style="list-style-type: none"> <li>- Biotop in Waldfläche</li> </ul> <p><u>Mögliche Gefahrenquellen</u></p> <ul style="list-style-type: none"> <li>- Teiche in Waldfläche</li> <li>- Nähe zur Straße</li> </ul>

<ul style="list-style-type: none"> <li>- Erschwerte Bedingungen/Anfahrt für (tägliche) Versorgung;</li> </ul>	
<b>Fläche 4</b> - <b>Nördlich Birkenhain</b>	<ul style="list-style-type: none"> <li>- Zuwegung über Kampstraße/Birkenhain;</li> <li>- Fläche liegt im B-Plan 16. Dieser weist eine Parkanlage mit Spielflächen, eine Wasserfläche, ein Rückhaltebecken und ein Landschaftsschutzgebiet aus. B-Plan Darstellung deckt sich somit nicht mit Realität;</li> </ul>	<ul style="list-style-type: none"> <li>- Angrenzende Siedlungslage erleichtert Erschließung;</li> <li>- Ausreichender öffentlicher Parkraum vorhanden;</li> <li>- Fläche ist aus Sicht der unteren Forstbehörde sowie den FD Naturschutz, Bauaufsicht und Denkmalschutz, Planung und Verkehr sowie Familie und Schule des Kreises Stormarn geeignet;</li> <li>- Baugenehmigung ist über den Befreiungswege zu erlangen, Bauleitplanung kann/muss nachträglich erfolgen;</li> </ul>	<ul style="list-style-type: none"> <li>- Biotop in Waldfläche;</li> <li>- Nähe zu Regenrückhaltebecken und Teichen in Waldfläche;</li> <li>- Nähe zur Straße;</li> </ul>	<ul style="list-style-type: none"> <li>- Vertiefende Bewertung der Gefahrenquellen;</li> <li>- Vertiefung der Themen Parken sowie Hol- und Bringverkehr;</li> <li>- Untersuchung Altlastenvorkommen (FD Abfall, Boden und Grundwasserschutz);</li> <li>- Regelmäßiger Austausch mit dem zuständigen Jagd Ausübungsberechtigten erforderlich;</li> </ul>

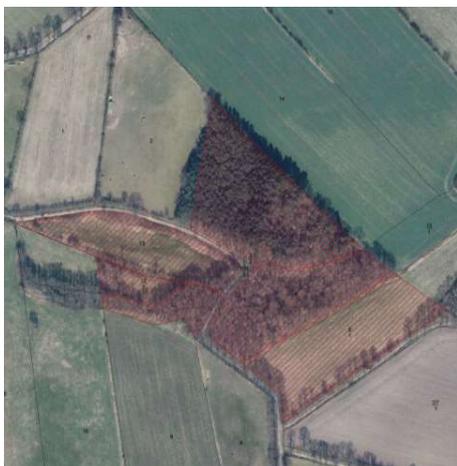
#### Fläche 5 - Nördlich Willnbrook

Fläche befindet sich nicht im Eigentum der Gemeinde.

Erste Eindrücke / Beschreibung	Risiken und Nachteile
<ul style="list-style-type: none"> <li>- Zuwegung über Kampstraße/Birkenhain</li> <li>- keine nutzbare Stellplatzmöglichkeit in der Umgebung</li> </ul>	<ul style="list-style-type: none"> <li>- (Wald)Fläche ist eher klein und bietet wenig abwechslungsreichen Naturraum</li> <li>- Fläche liegt relativ weit außerhalb (Fahrtwege)</li> </ul> <p><u>Mögliche Gefahrenquellen</u></p> <ul style="list-style-type: none"> <li>- Waldfläche liegt am Forellenbach</li> </ul>

<b>Fläche 5</b> - <b>Nördlich Willnbrook</b>	<ul style="list-style-type: none"> <li>- Zuwegung über Kampstraße/Birkenhain;</li> </ul>		<ul style="list-style-type: none"> <li>- Fläche liegt nicht im Eigentum der Gemeinde, Abstimmung mit Flächeneigentümern erforderlich;</li> <li>- Fehlende Stellplatzmöglichkeit;</li> <li>- Nähe zu Regenrückhaltebecken und Forellenbach stellt Gefahrenpotential dar;</li> <li>- (Wald)Fläche ist eher klein und bietet ggf. zu wenig Naturraum</li> <li>- Fläche liegt relativ weit außerhalb (Fahrtwege)</li> </ul>	<ul style="list-style-type: none"> <li>- Zustimmung Flächeneigentümer;</li> <li>- Bewertung der Gefahrenquellen;</li> <li>- Naturschutzfachliche und forstwirtschaftliche Eignung der Fläche (FD Naturschutz und untere Forstbehörde);</li> </ul>

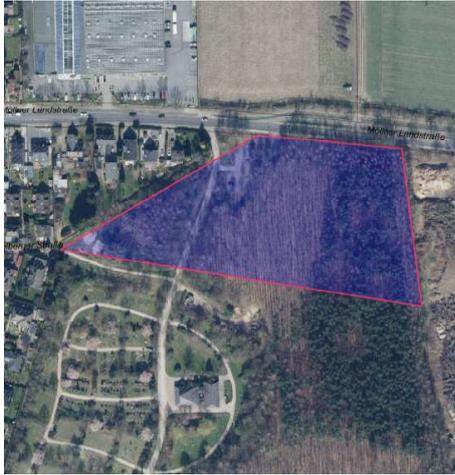
#### Fläche 6 - Um den Willinghusener Graben (Hünengrab)

Die Fläche befindet sich teilweise im Eigentum der Gemeinde.

Erste Eindrücke / Beschreibung	Risiken und Nachteile
<ul style="list-style-type: none"> <li>- Zuwegung unbefestigt, aber nutzbar</li> <li>- keine nutzbare Stellplatzmöglichkeit in der Umgebung</li> </ul>	<ul style="list-style-type: none"> <li>- In der Waldfläche befindet sich ein geschütztes Hünengrab</li> <li>- Fläche liegt relativ weit außerhalb (Fahrtwege)</li> </ul>

<p><b>Fläche 6</b> - <b>Um den Wil- linghus- ener Graben</b></p>	<ul style="list-style-type: none"> <li>- In der Waldfläche befindet sich ein geschütztes Hünengrab;</li> <li>- Zuwegung unbefestigt, aber nutzbar;</li> </ul>	<ul style="list-style-type: none"> <li>- Fläche liegt abseits befahrener Straßen;</li> <li>- Wald erfüllt Kriterien in Bezug auf Größe und Übersichtlichkeit;</li> </ul>	<ul style="list-style-type: none"> <li>- Fläche liegt relativ weit außerhalb (Fahrtwege);</li> <li>- Örtliche Begebenheiten in Bezug auf Hol- und Bringverkehre ungeeignet;</li> <li>- fehlende Stellplatzmöglichkeit;</li> <li>- 30 m Waldabstand schwer zu realisieren;</li> <li>- Fläche liegt nur tlw. im Eigentum der Gemeinde, Abstimmung mit mehreren Flächeneigentümern erforderlich;</li> <li>- durch Lage erschwerte Bedingungen für Baugenehmigung und Bauleitplanung;</li> </ul>	<ul style="list-style-type: none"> <li>- Zustimmung Flächeneigentümer;</li> <li>- Schutzstatus des Hünengrabs (Denkmalschutzbehörde);</li> <li>- Naturschutzfachliche und forstwirtschaftliche Eignung der Fläche (FD Naturschutz und untere Forstbehörde);</li> <li>- Fläche für Bauwagen identifizieren; Chancen auf Baugenehmigung und Bauleitplanung (FD Bauaufsicht und Denkmalschutz, Planung und Verkehr);</li> <li>- Regelmäßiger Austausch mit dem zuständigen Jagd ausübungsberechtigten erforderlich;</li> </ul>

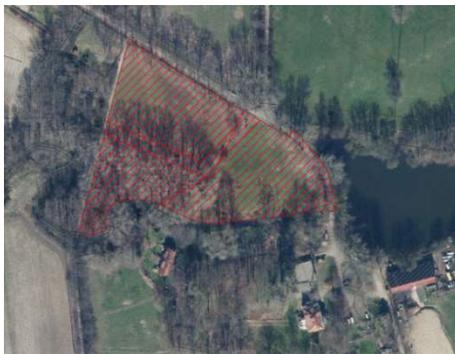
### Fläche 7 - Nördlich Friedhof

Die Fläche befindet sich im Eigentum der Gemeinde.

Erste Eindrücke / Beschreibung	Risiken und Nachteile
<ul style="list-style-type: none"> <li>- Zuwegung über Möllner Landstraße</li> <li>- ggf. Nutzung Friedhofsparkplatz</li> <li>- Nutzung des Spielplatzes Kolberger Straße möglich</li> </ul>	<ul style="list-style-type: none"> <li>- Nähe zum Friedhof</li> <li>- Wenig abwechslungsreicher Naturraum</li> </ul> <p><u>Mögliche Gefahrenquellen</u></p> <ul style="list-style-type: none"> <li>- Möllner Landstraße</li> </ul>

<p><b>Fläche 7</b> - <b>Nördlich Friedhof</b></p>	<ul style="list-style-type: none"> <li>- Zuwegung über Möllner Landstraße;</li> </ul>	<ul style="list-style-type: none"> <li>- Friedhofsparkplatz nutzbar;</li> <li>- Nutzung des Spielplatzes Kolberger Straße möglich;</li> </ul>	<ul style="list-style-type: none"> <li>- Nähe zum Friedhof;</li> <li>- Wenig abwechslungsreicher Naturraum</li> <li>- Nähe zur Möllner Landstraße stellt Gefahrenpotential dar;</li> </ul>	<ul style="list-style-type: none"> <li>- Abstandsflächen zu Friedhöfen (Totenruhe) (FD Bauaufsicht und Denkmalschutz);</li> <li>- Bewertung der Gefahrenquellen;</li> <li>- Naturschutzfachliche und forstwirtschaftliche Eignung der Fläche (FD Naturschutz und untere Forstbehörde);</li> </ul>
<p><b>Fläche 8</b> - <b>Westlich Gut Dom- horst</b></p>	<ul style="list-style-type: none"> <li>- Zuwegung über Domhorst und Domhorst Gut;</li> </ul>	<ul style="list-style-type: none"> <li>- Zufahrt aus Oststeinbek (Domhorst) und Havighorst (Domhorst Gut) möglich;</li> </ul>	<ul style="list-style-type: none"> <li>- Örtliche Begebenheiten in Bezug auf Hol- und Bringverkehre ungeeignet (Zuwegung tlw. unbefestigt und nicht gewidmet);</li> <li>- fehlende Stellplatzmöglichkeit;</li> </ul>	<ul style="list-style-type: none"> <li>- Zustimmung Flächeneigentümer;</li> <li>- Bewertung der Gefahrenquellen;</li> <li>- Naturschutzfachliche und forstwirtschaftliche Eignung der Fläche (FD Naturschutz</li> </ul>

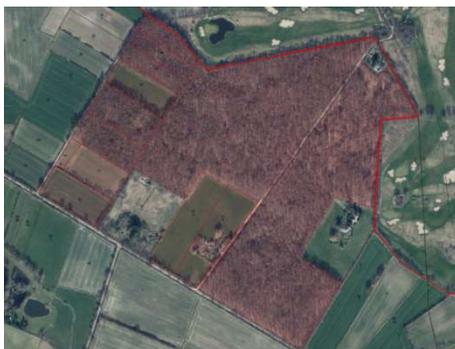
### Fläche 8 - Westlich Gut Domhorst

Die Fläche befindet sich nicht im Eigentum der Gemeinde.

Erste Eindrücke / Beschreibung	Risiken und Nachteile
<ul style="list-style-type: none"> <li>- Zuwegung unbefestigt</li> <li>- keine nutzbare Stellplatzmöglichkeit in der Umgebung</li> <li>- Zufahrt aus Oststeinbek (Domhorst) und Havighorst (Domhorst Gut) möglich</li> </ul>	<ul style="list-style-type: none"> <li>- Fläche liegt relativ weit außerhalb (Fahrtwege)</li> </ul> <p><u>Mögliche Gefahrenquellen</u></p> <ul style="list-style-type: none"> <li>- Waldfläche liegt an der Glinder Au</li> <li>- Domhorster Mühlenteich</li> </ul>

<ul style="list-style-type: none"> <li>- Fläche liegt nicht im Eigentum der Gemeinde, Abstimmung mit mehreren Flächeneigentümern erforderlich;</li> <li>- Fläche liegt relativ weit außerhalb (Fahrtwege);</li> <li>- Waldfläche liegt an der Glinder Au sowie in der Nähe des Domhorster Mühlteichs;</li> <li>- durch Lage erschwerte Bedingungen für Baugenehmigung und Bauleitplanung;</li> </ul>	<p>und untere Forstbehörde);</p> <ul style="list-style-type: none"> <li>- Fläche für Bauwagen identifizieren; Chancen auf Baugenehmigung und Bauleitplanung (FD Bauaufsicht und Denkmalschutz, Planung und Verkehr);</li> </ul>
<p><b>Fläche 9</b></p> <p>-</p> <p><b>Trittauer Staatsforst</b></p>	<ul style="list-style-type: none"> <li>- Zuwegung über Waldweg;</li> </ul>	<ul style="list-style-type: none"> <li>- Fläche liegt abseits hoch frequentierter Straßen;</li> </ul>	<ul style="list-style-type: none"> <li>- Zufahrt nur über Havighorst möglich;</li> <li>- Örtliche Begebenheiten in Bezug auf Hol- und Bringverkehre ungeeignet (Zuwegung tlw. unbefestigt und nicht gewidmet);</li> <li>- fehlende Stellplatzmöglichkeit;</li> <li>- Wald wird bewirtschaftet (Gefahren durch Holz- und Wegearbeiten)</li> <li>- Fläche liegt nicht im Eigentum der Gemeinde, Abstimmung mit mehreren Flächeneigentümern erforderlich;</li> </ul>	<ul style="list-style-type: none"> <li>- Zustimmung Flächeneigentümer;</li> <li>- Regelmäßiger Austausch mit dem zuständigen Förster sowie Jagdausübungsberechtigten erforderlich;</li> <li>- Naturschutzfachliche und forstwirtschaftliche Eignung der Fläche (FD Naturschutz und untere Forstbehörde);</li> <li>- Fläche für Bauwagen identifizieren; Chancen auf Baugenehmigung und Bauleitplanung (FD Bauaufsicht und Denkmalschutz, Planung und Verkehr);</li> </ul>

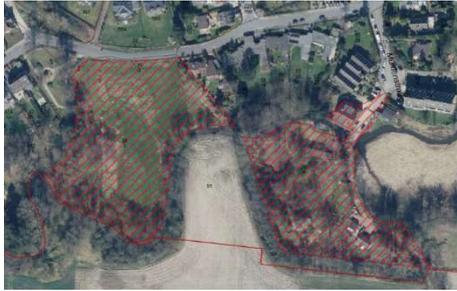
### Fläche 9 - Trittauer Staatsforst

Die Fläche befindet sich nicht im Eigentum der Gemeinde.

Erste Eindrücke / Beschreibung	Risiken und Nachteile
<ul style="list-style-type: none"> <li>- Zuwegung über Waldweg</li> <li>- keine nutzbare Stellplatzmöglichkeit in der Umgebung</li> <li>- Zufahrt nur über Havighorst möglich.</li> </ul>	<ul style="list-style-type: none"> <li>- Fläche liegt relativ weit außerhalb (Fahrtwege)</li> </ul> <p><u>Mögliche Gefahrenquellen</u></p> <ul style="list-style-type: none"> <li>- Wald wird bewirtschaftet (Gefahren durch Holz- und Wegearbeiten)</li> </ul>

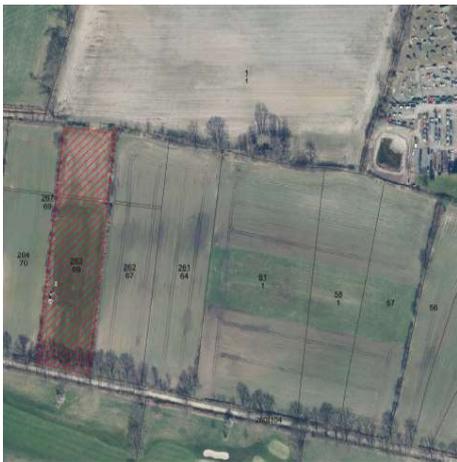
### Fläche 10 - Am Mühlenteich

Die Fläche befindet sich teilweise im Eigentum der Gemeinde. Ein Angebot der Eigentümer zur Nutzung der Fläche für eine Naturkita liegt bereits vor.

Erste Eindrücke / Beschreibung	Risiken und Nachteile
<ul style="list-style-type: none"> <li>- Zuwegung über Am Eich/ Uferstraße /Mühlenstraße oder über Stormarnstraße/ Feldweg</li> <li>- keine nutzbare Stellplatzmöglichkeit in der Umgebung</li> </ul>	<ul style="list-style-type: none"> <li>- Kein Wald vorhanden, ggf. zu wenig Naturraum</li> <li>- Westl. Fläche ist als Ausgleich im B-Plan 30a festgesetzt. Mehrere Biotope vorhanden</li> </ul> <p><u>Mögliche Gefahrenquellen</u></p> <ul style="list-style-type: none"> <li>- Glinder Au</li> <li>- Mühlenteich</li> </ul>

<p><b>Fläche 10</b></p> <p>-</p> <p><b>Am Mühlenteich</b></p>	<ul style="list-style-type: none"> <li>- Zuwegung über Am Eich/Uferstraße/Mühlenteichstraße oder über Stormarnstraße/Feldweg;</li> </ul>	<ul style="list-style-type: none"> <li>- Zustimmung der Flächeneigentümer liegt bereits vor;</li> </ul>	<ul style="list-style-type: none"> <li>- fehlende Stellplatzmöglichkeit;</li> <li>- Fläche liegt an der Glinder Au sowie in der Nähe des Mühlenteichs;</li> </ul>	<ul style="list-style-type: none"> <li>- Bewertung der Gefahrenquellen;</li> <li>- Naturschutzfachliche Eignung der Fläche (FD Naturschutz);</li> </ul>

<ul style="list-style-type: none"> <li>- Fläche liegt abseits hoch frequentierter Straßen;</li> </ul>	<ul style="list-style-type: none"> <li>- durch Wasserrad erhöhtes Gefahrenpotential, da Anziehungspunkt für Kinder;</li> <li>- durch Lage erschwerte Bedingungen für Baugenehmigung und Bauleitplanung;</li> <li>- vorhandenes Gebäude kann aufgrund fehlenden Baurechts nicht für Kita-Nutzung hergerichtet/saniert werden;</li> <li>- Kein Wald vorhanden (Naturraum trotz dessen vielfältig);</li> </ul>	<ul style="list-style-type: none"> <li>- Chancen auf Baugenehmigung und Bauleitplanung (FD Bauaufsicht und Denkmalschutz, Planung und Verkehr);</li> </ul>
<p><b>Fläche 11</b></p> <p>-</p> <p><b>Westlich Harry Kloss</b></p>	<ul style="list-style-type: none"> <li>- Zuwegung über Verlängerung Kampstraße;</li> </ul>		<ul style="list-style-type: none"> <li>- Naturraum stellt sich aufgrund des nicht vorhandenen Waldes als wenig abwechslungsreich dar;</li> <li>- Fläche liegt weit abseits des besiedelten Gemeindegebietes, was zu langen Anfahrtswegen führen würde;</li> <li>- Fehlende Stellplatzmöglichkeit;</li> </ul>	<ul style="list-style-type: none"> <li>- Naturschutzfachliche Eignung der Fläche (FD Naturschutz);</li> <li>- Fläche für Bauwagen identifizieren; Chancen auf Baugenehmigung und Bauleitplanung (FD Bauaufsicht und Denkmalschutz, Planung und Verkehr);</li> </ul>
