**ORIENTIERENDE UNTERSUCHUNG
B-PLAN 23N 2. ÄNDERUNG
23843 BAD OLDESLOE**

**OLIVET-ALLEE 4-6
AKZ: 53.71.1004/000026**

Auftraggeber:	Stadt Bad Oldesloe Bereich Stadtentwicklung Markt 5, 23843 Bad Oldesloe
Auftragsdatum:	28.10.2021
Auftragnehmer:	Hanseatisches Umwelt-Kontor GmbH Isaac-Newton-Str. 5, 23562 Lübeck Tel. 0451 70254-0 luebeck@haukon.de
Projektleitung:	Dipl.-Geogr. Antje Caro
Projektnr.:	2021110

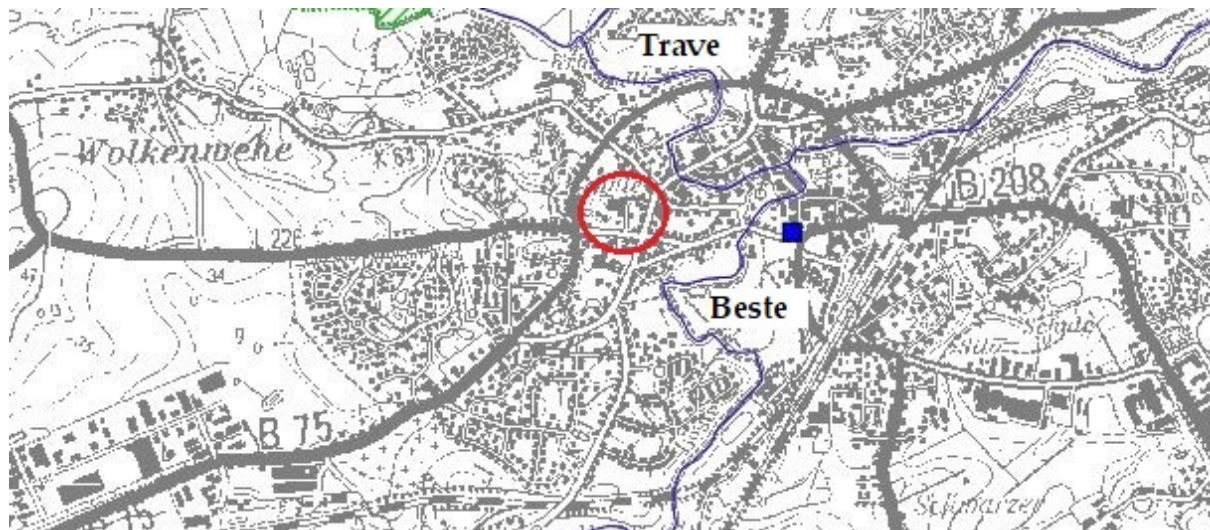
Abbildung 1: Übersichtplan (Lit. 2). Die Lage der Untersuchungsfläche ist rot markiert.

Ein Trinkwassergewinnungsgebiet ist in der näheren Umgebung nicht ausgewiesen (Lit. 1). Eine private Wasserentnahme (siehe blaues Quadrat in Abbildung 1) befindet sich ca. 680 m

östlich der Untersuchungsfläche. Die nächstgelegene Vorflut ist die Trave, etwa 250 m nordöstlich des Untersuchungsgrundstückes (Abbildung 1). Aufgrund der geographischen Lage und der Morphologie wird eine Grundwasserfließrichtung nach Nordosten abgeleitet.
